# Abschlussbericht

Unfall mit dem Motorflugzeug der Type AQUILA AT01,  
am 14.09.2016, um ca. 14:09 Uhr UTC im Steißbachtal (Vallugabahn),  
Gemeinde St. Anton/Arlberg, Bezirk Landeck, Tirol  
GZ.: BMVIT-85.241/0002-IV/SUB/ZLF/2019

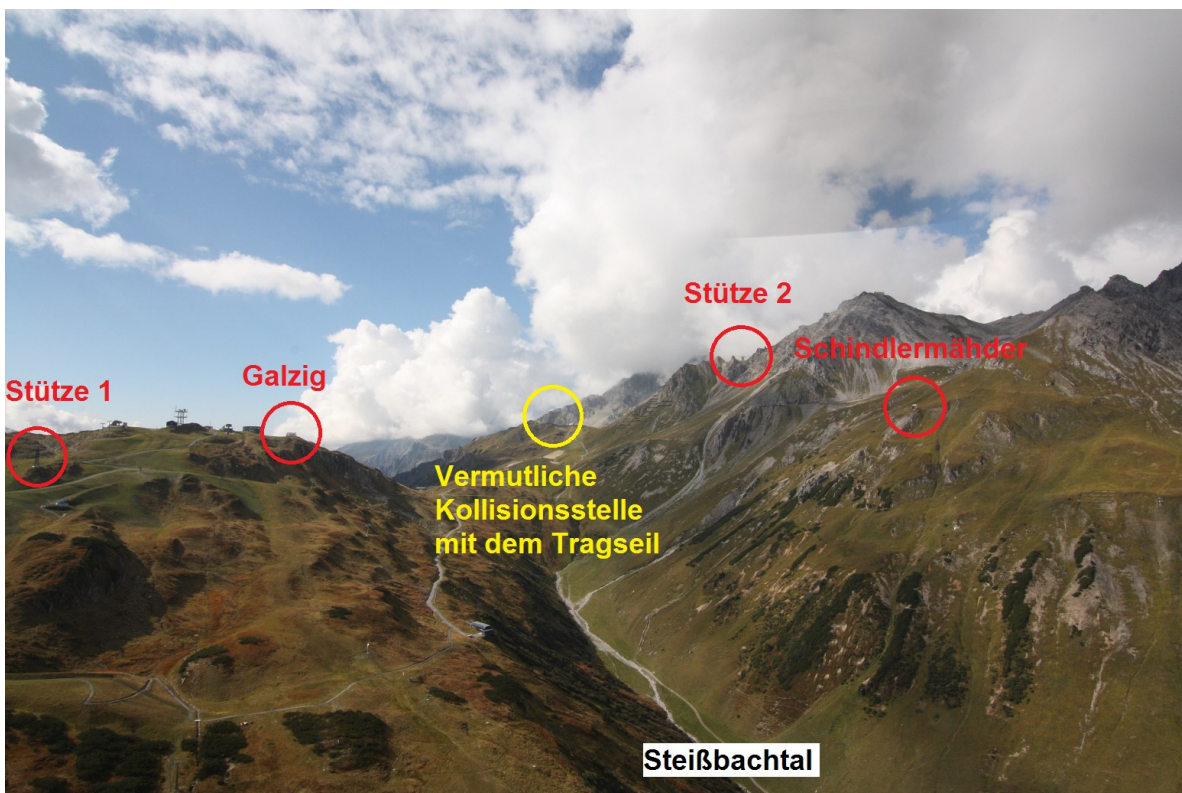
Abbildung 2 zeigt das Tragseil der Personenseilbahn „Vallugabahn I“ zwischen den Stützen 1 und 2 mit der vermutlichen Kollisionsstelle im Bereich des Höchstbodenabstandes der Seilbahn von 255 M GND über dem Talboden des Steißbachtals sowie die Hinderniskennzeichnungsanlagen auf dem Galzig nebst Liftgebäuden und Antennenanlagen und auf dem „Schindlermäher“, aufgenommen in Flugrichtung Westen am 27.09.2016 um ca. 12:45 Uhr.

Abbildung 2: Tragseil der Personenseilbahn „Vallugabahn, I. Teilstrecke“ zwischen den Stützen 1 und 2 mit der vermutlichen Kollisionsstelle; Hinderniskennzeichnungsanlagen auf dem Galzig (links) und auf dem „Schindlermäher“ (rechts)

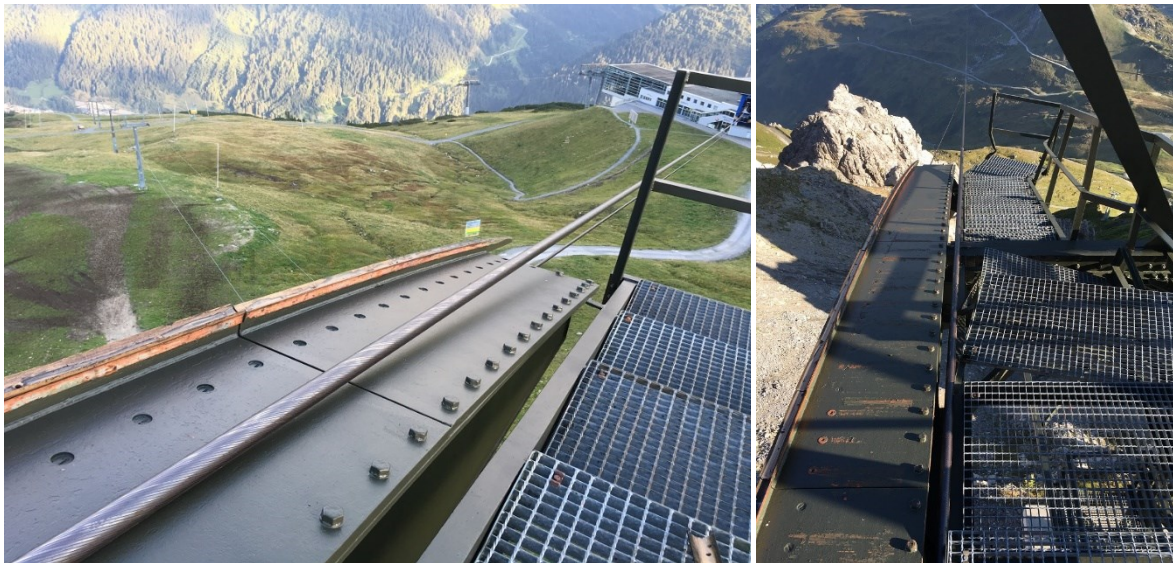
Das Tragseil TII/2 der Personenseilbahn „Vallugabahn, 1. Teilstrecke“, wurde durch die Kollision aus dem Bronzeschuh auf der Stütze 2 herausgeschleudert, wobei 2 nebeneinander liegende Drähte beschädigt wurden.

Durch den Anprall des Motorflugzeugs wurde das Tragseil TII/2 im Auflagebereich der Stützen 1 und 2 in Schwingung versetzt, wobei die Montagepodeste der Stütze 1 bergseitig und der Stütze 2 talseitig sowie durch Seilentgleisung die Bronzeinlagen der Tragseilschuhe auf den Stützen 1 und 2 beschädigt wurden (Abb. 3).

Abbildung 3 zeigt die Seilentgleisung von Tragseil TII/2 im Auflagebereich der Stütze 1 der Personenseilbahn „Vallugabahn, 1. Teilstrecke“ und die Seilentgleisung von Tragseil TII/2 im Auflagebereich der Stütze 2 mit Beschädigung des Montagepodests der Stütze 2 jeweils talseitig.

Abbildung 3: Tragseil TII/2 der Personenseilbahn „Vallugabahn, I. Teilstrecke“ im Auflagebereich der Stütze 1 (linkes Bild mit Talstation) und im Auflagebereich der Stütze 2 (rechtes Bild)

Nach Behebung aller Schäden und mehreren Kontrollfahrten ohne Beanstandungen wurde die Wiederaufnahme des öffentlichen Fahrbetriebs am 17.11.2016 von der zuständigen Behörde bewilligt.

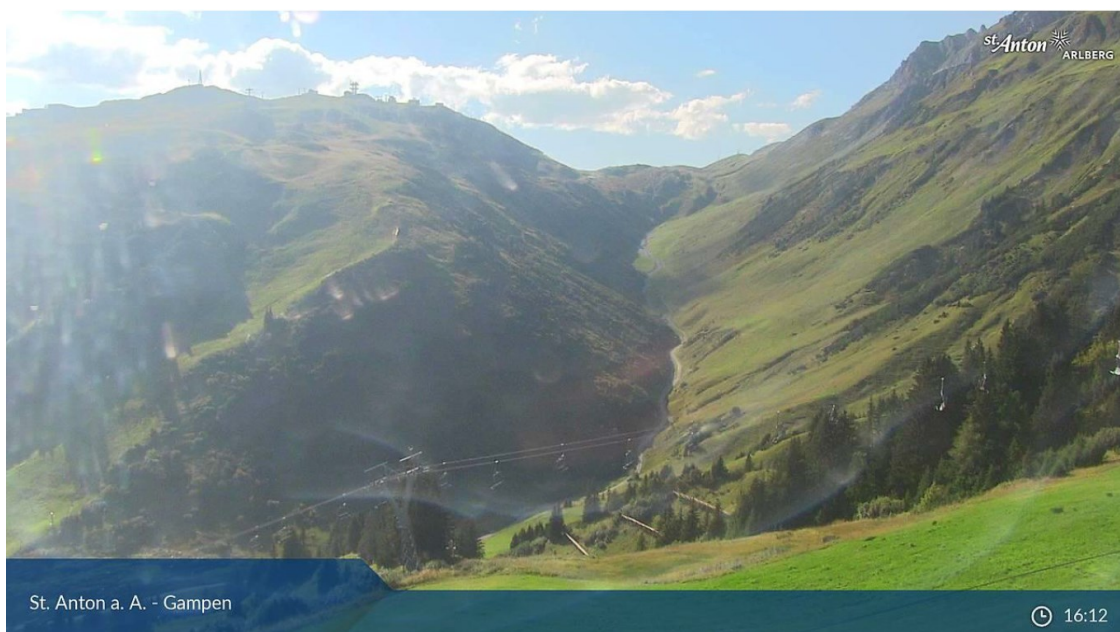
Abbildung 4: Webcam-Bild vom Gampen (1850 m) vom 14.9.2016 16:12 Uhr [Anm.: 14:12 Uhr UTC] Blickrichtung Galzig – Steißbachtal.

Aufgrund der trockenen Luft (Luftfeuchtigkeit zwischen 40 und 50%) kann eine Sichtbehinderung durch Dunst oder Nebel ausgeschlossen werden. Auch die verschiedenen Webcam-Aufnahmen von 16 Uhr [Anm.: 14 Uhr UTC] bestätigen, dass im Bereich Galzig – Valluga durchwegs gute Sichtverhältnisse geherrscht haben.

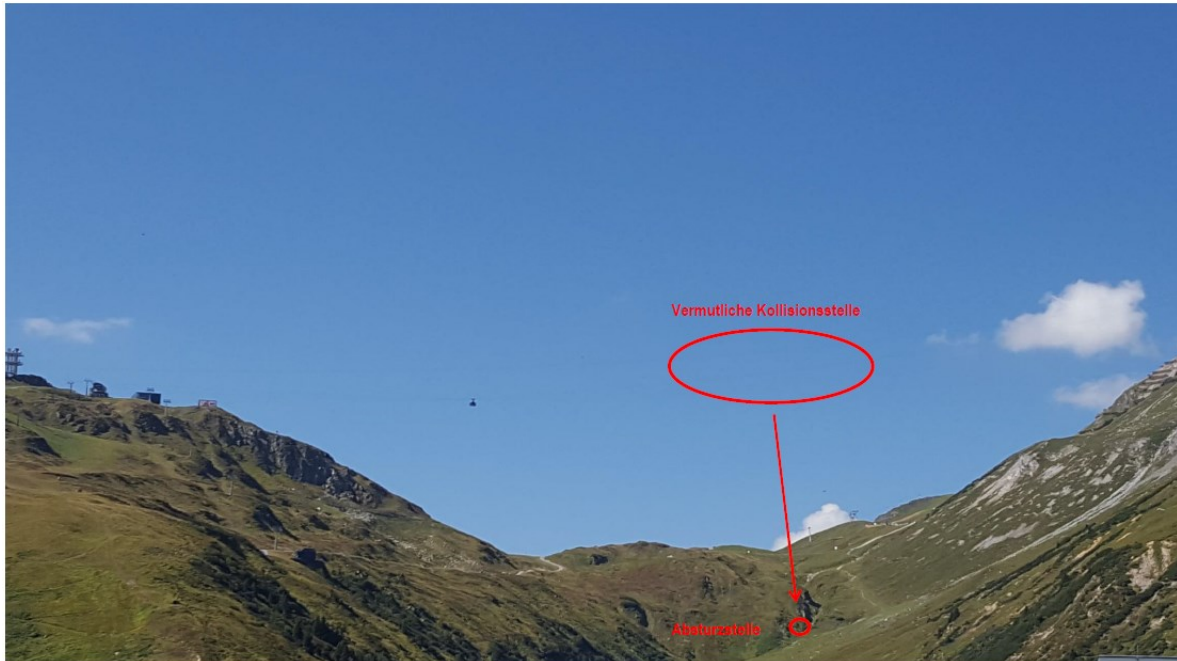
überspannte das Tragseil das in Richtung Westen zum Arlensattel in 2057 M NN ansteigende Steißbachtal und hatte die Seilbahn zwischen den Stützen 1 und 2 einen verlautbarten Höchstbodenabstand von 255 M GND (Abb. 10).

Abbildung 10: Tragseil der Personenseilbahn „Vallugabahn, I. Teilstrecke“ mit Gondel zwischen den Stützen 1 und 2 mit der vermutlichen Kollisionsstelle, Absturzstelle im Steißbachtal, Blickrichtung Westen

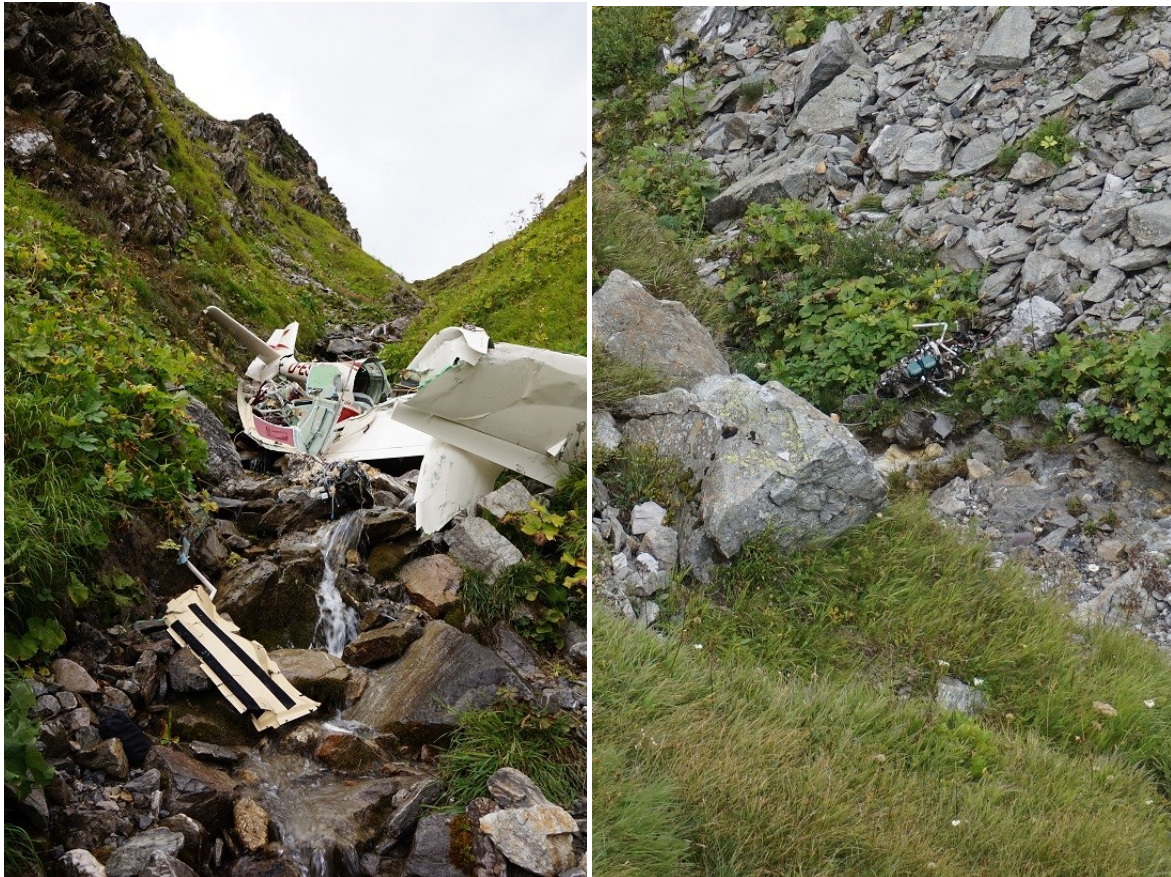
Abbildung 11: Bachbett des Steißbachs mit Hauptwrack (linkes Bild) und Triebwerk (rechtes Bild)

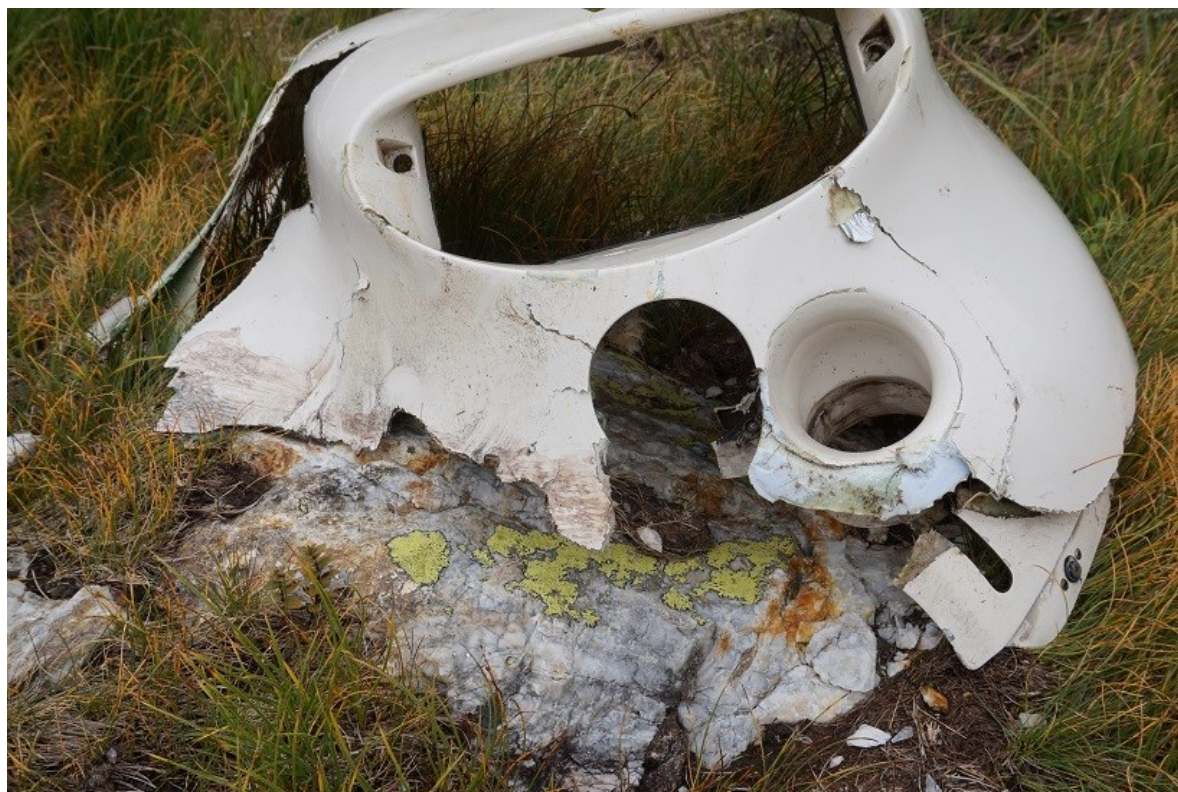
Abbildung 12: Untere Motorverkleidung mit Seilabriebspur

Die Befundaufnahme am Unfallort und die Ergebnisse der technischen Untersuchung des Wracks ergaben keine Hinweise auf Vorschäden oder Mängel, welche auf ein Versagen oder eine Funktionsstörung am Luftfahrzeug und seiner Ausrüstung schließen lassen. Die Abtrennung von Triebwerk, Propeller und linker Tragfläche war auf die Kollision mit dem Tragseil zurückführbar, welche typische Seilabriebspuren an der unteren Motorverkleidung und auf der Unterseite der linken Tragfläche bewirkt hatte.

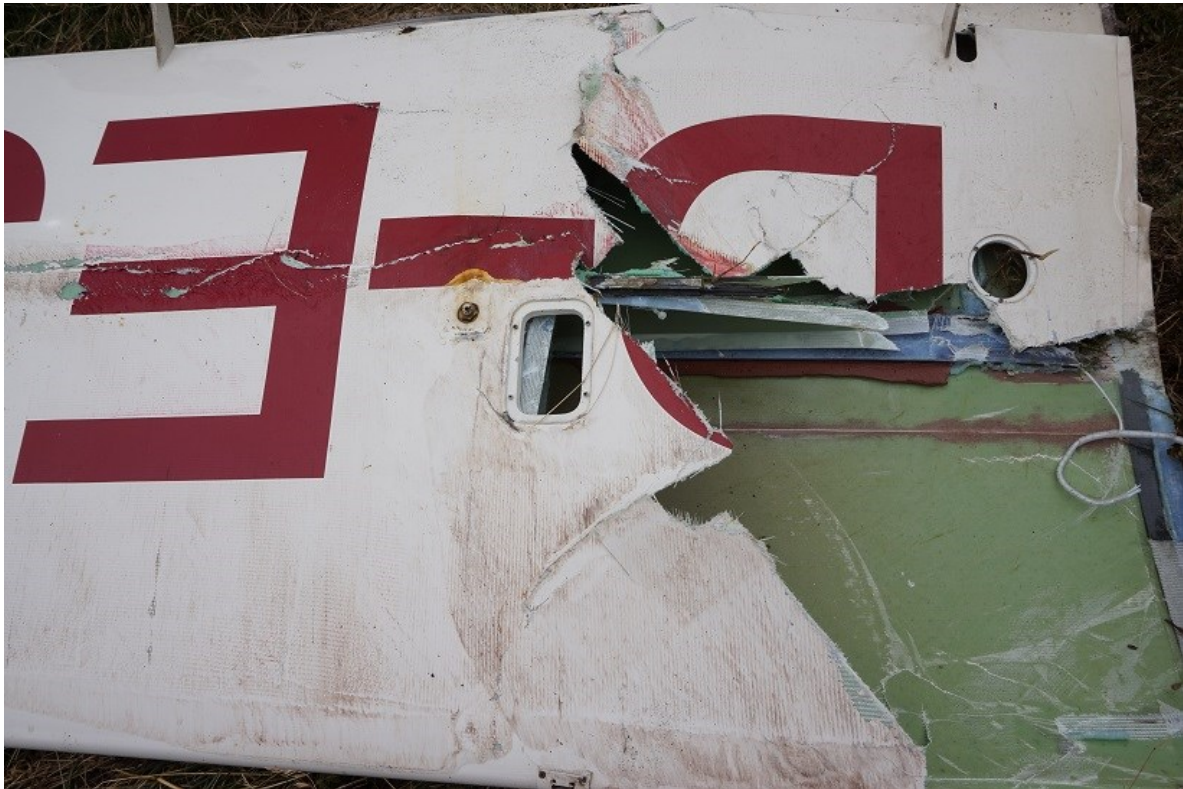
Abbildung 13: Unterseite der linken Tragfläche mit Seilabriebspur

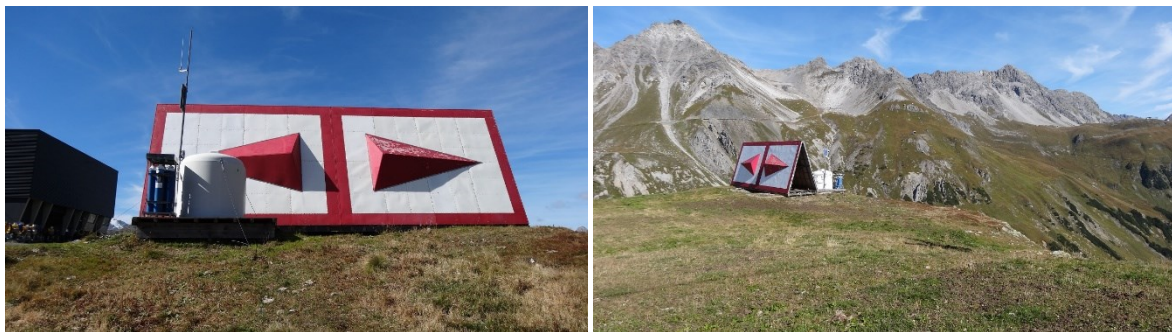
Die rote Lackierung der Warnkörper in Pfeilform auf weißem Hintergrund der rechteckigen Warntafeln auf dem Galzig, war am bergwärts gerichteten Pfeil der in Richtung Osten aufgestellten Warntafel stellenweise verwittert. Auf der Ostseite dieser Warntafel war unterhalb des talwärts zeigenden Pfeils eine Lawinensprenganlage mit weiß lackiertem Container montiert. Neben der Kennzeichnungsanlage befanden sich auf dem Bergrücken des Galzig das Gebäude der Bergstation der Sesselbahn „Tanzbödenbahn“, deren rechteckigen Umriss jenem der Warntafeln entsprach.

Abbildung 15: Ostseite (linkes Bild) und Westseite (rechtes Bild) der Kennzeichnungsanlage auf dem Galzig jeweils mit berg- und talwärts zeigenden Pfeilen, Position der Lawinensprenganlage und der Bergstation der „Tanzbödenbahn“ (linkes Bild)

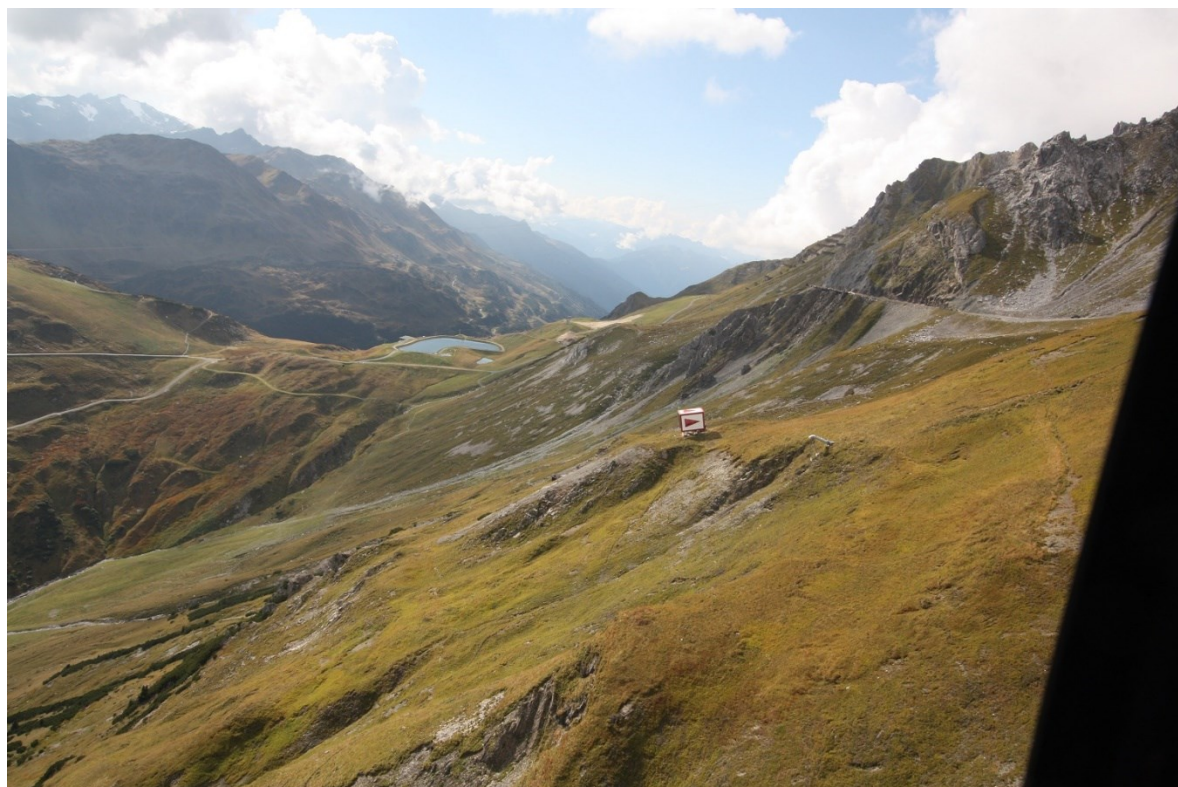
Abbildung 16 zeigt eine Luftaufnahme der Kennzeichnungsanlage auf dem „Schindlermäher“ vom 27.09.2016 um ca. 12:46 Uhr mit bergwärts zeigenden Pfeilen und mit der durch Bodenbewuchs in Grün- und Braun-Farbtönen dominierten Geländeoberfläche im Anflug von Osten nach Westen mit Blickrichtung Arlensattel.

Abbildung 16: Kennzeichnungsanlage auf dem „Schindlermäher“ im Anflug von Osten nach Westen mit Blickrichtung Arlensattel

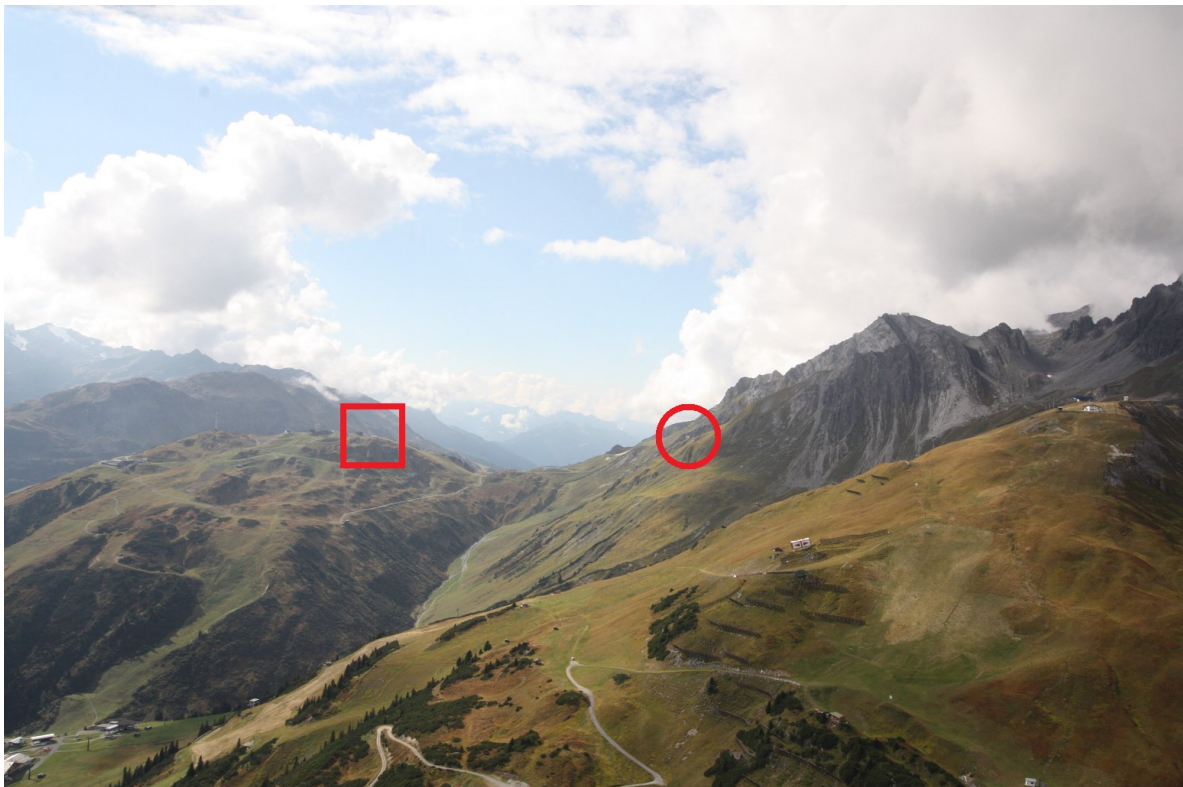
Abbildung 17 zeigt eine Luftaufnahme der Kennzeichnungsanlagen auf dem „Kapall“ vom 27.09.2016 um ca. 12:48 Uhr mit berg- und talwärts zeigenden Pfeilen, auf dem Galzig am Nordhang des Steißbachtals (Quadrat) und auf dem „Schindlermäher“ am Südhang des Steißbachtals (Kreis) mit der durch Bodenbewuchs in Grün- und Braun-Farbtönen dominierten Geländeoberfläche im Anflug von Osten nach Westen.

Abbildung 17: Kennzeichnungsanlagen auf dem „Kapall“ am Hang unterhalb des Kapall-Gipfels (im Vordergrund), auf dem Galzig (Quadrat) und auf dem „Schindlermäher“ (Kreis) im Anflug von Osten nach Westen

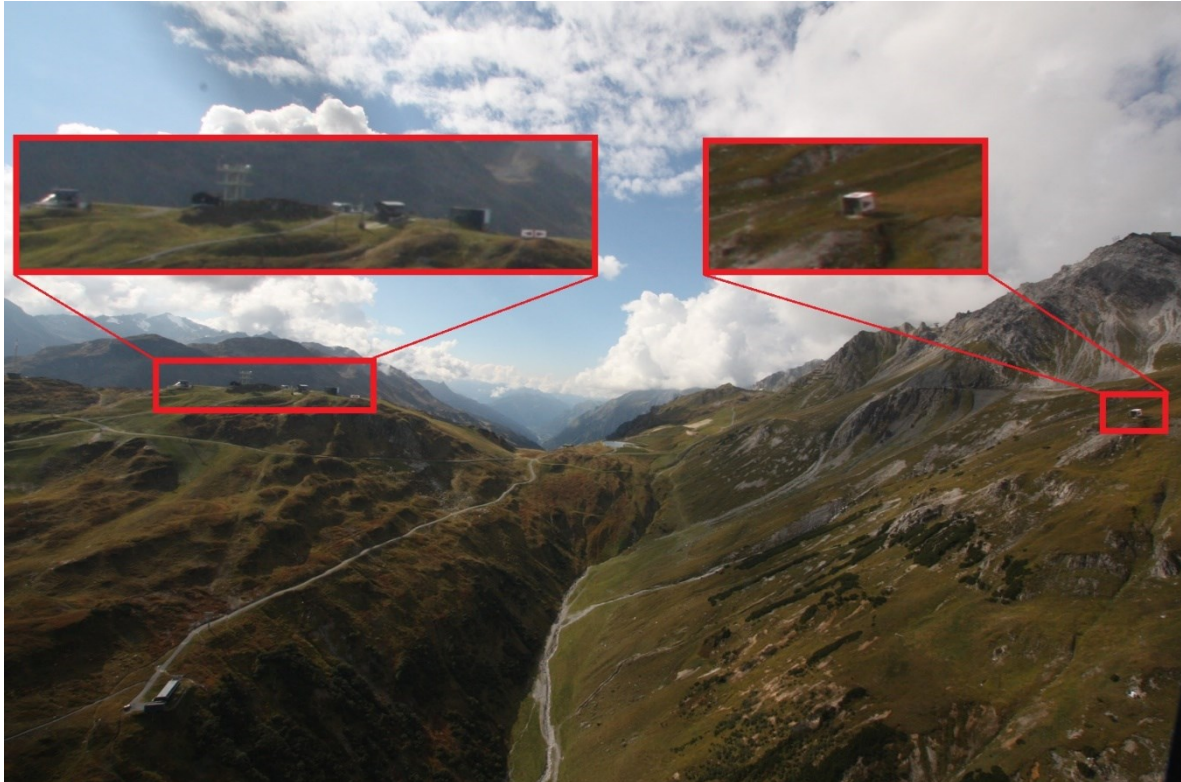
Abbildung 18 zeigt eine Luftaufnahme der Kennzeichnungsanlagen auf dem Galzig nebst Liftgebäuden und Antennenanlagen sowie auf dem „Schindlermäher“ vom 27.09.2016 um ca. 12:46 Uhr im Anflug von Osten nach Westen über dem Steißbachtal mit Blickrichtung Arlensattel.

Abbildung 18: Kennzeichnungsanlagen auf dem Galzig und auf dem „Schindlermäher“ im Anflug von Osten nach Westen über dem Steißbachtal mit Blickrichtung Arlensattel
