# Abschlussbericht

Unfall mit dem Motorsegler der Type DG-400,  
am 18.05.2024, um ca. 14:40 Uhr UTC, im alpinen Gelände,  
A-9182, Feistritz im Rosental  
GZ: 2025-0.246.676

## **Untersuchungsbericht**

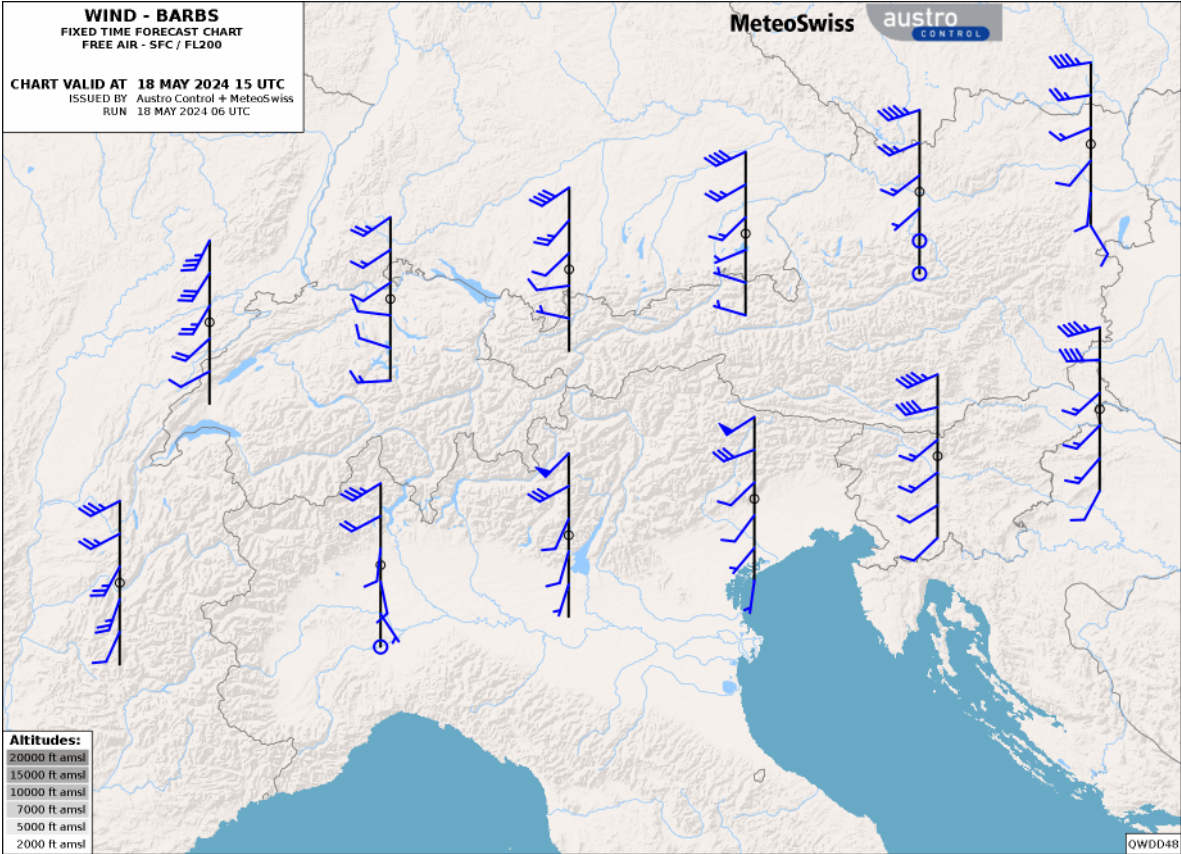
Abbildung 5 Wind Barbs vom 18.05.2024 15:00z

Zum Unfallzeitpunkt herrschte eine Südwestströmung von 240° mit 15kt, welche aufgrund der Topographie in der Kammlage wohl noch verstärkt wurde und zu starken Leeverwirbelungen führte.

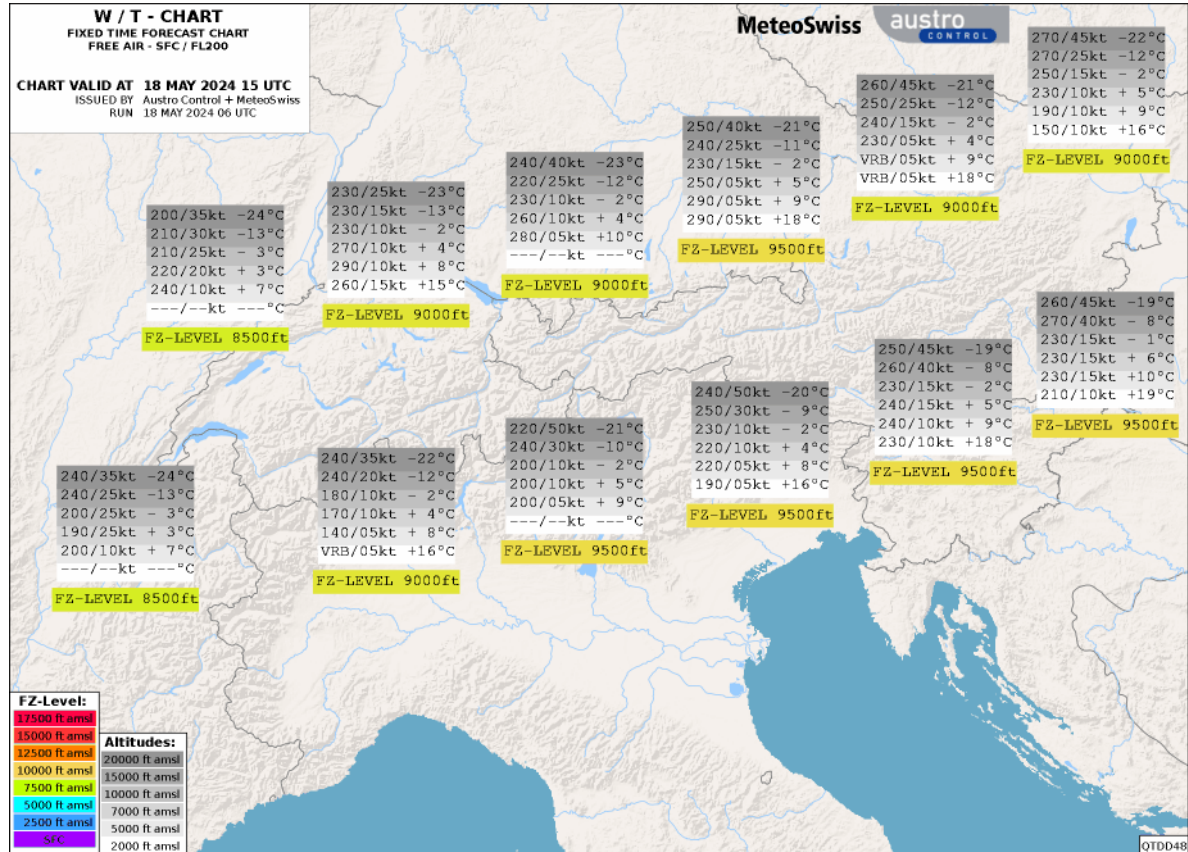
Abbildung 6 Höhenwindvorhersage vom 18.05.2024 15:00z

Das Segelflugzeug geriet dabei mit hoher Wahrscheinlichkeit in einen „Leerotor“, was zu einem Strömungsabriss und in weiterer Folge zum Verlust der Kontrolle über das Flugzeug führte.

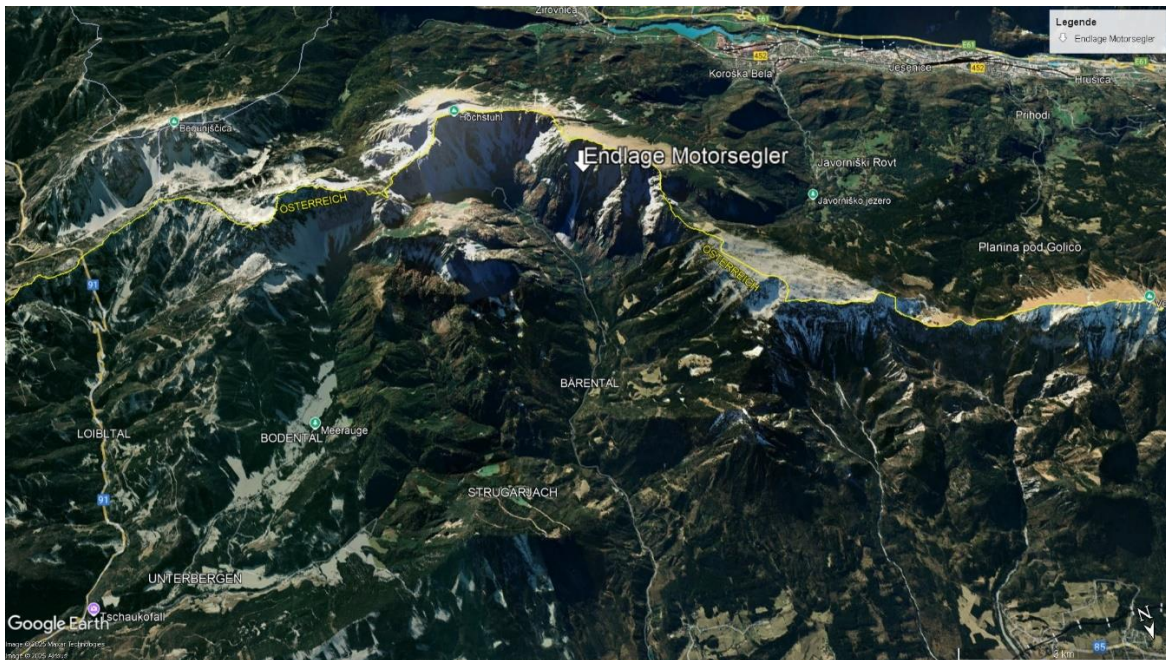
Abbildung 7 Endlage des Motorseglers

Die Unfallstelle befand sich im hochalpinen Gelände. Die WGS84 Koordinaten der Unfallstelle sind N 46° 26', E 014° 09'.

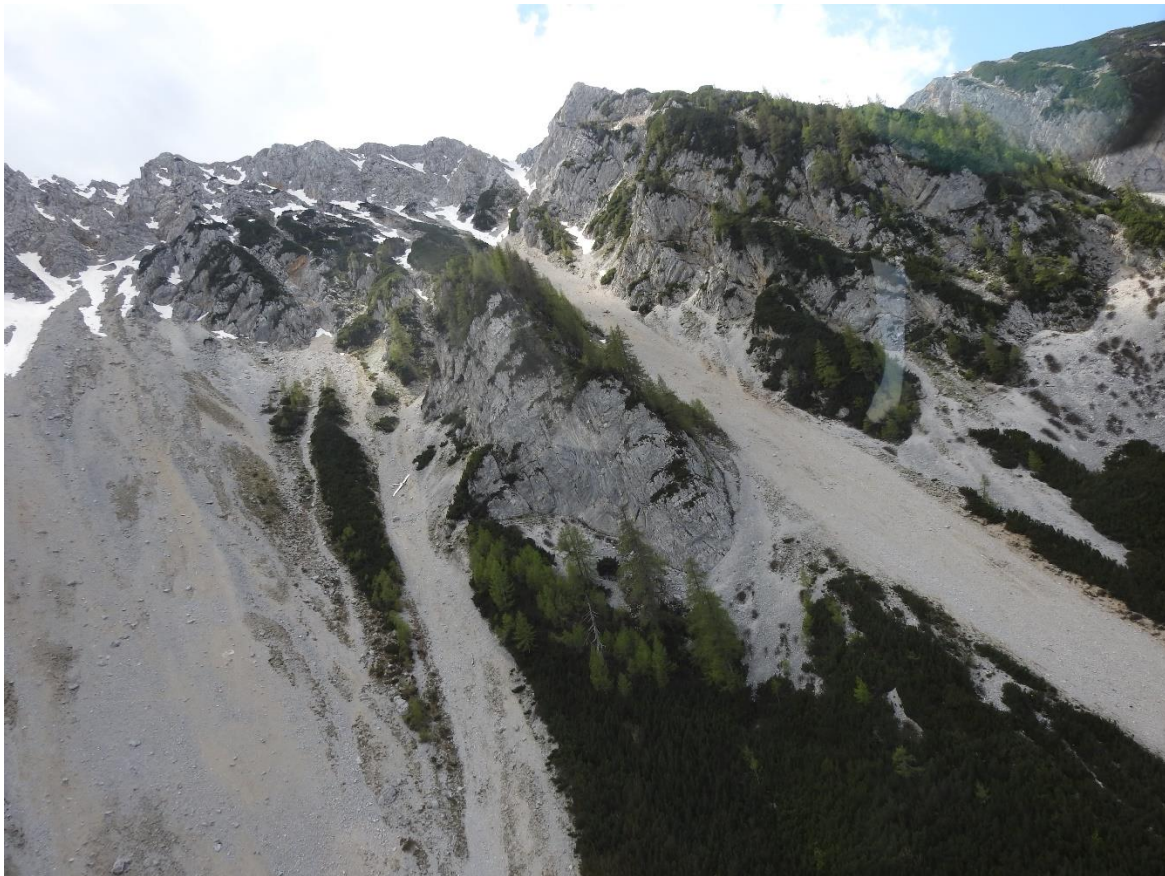
Abbildung 8 Gesamtübersicht der Endlage des Motorseglers

In Abbildung 8 und Abbildung 9 sind die Endlage und der Zerstörungsgrad des Motorseglers im hochalpinen Gelände ersichtlich.

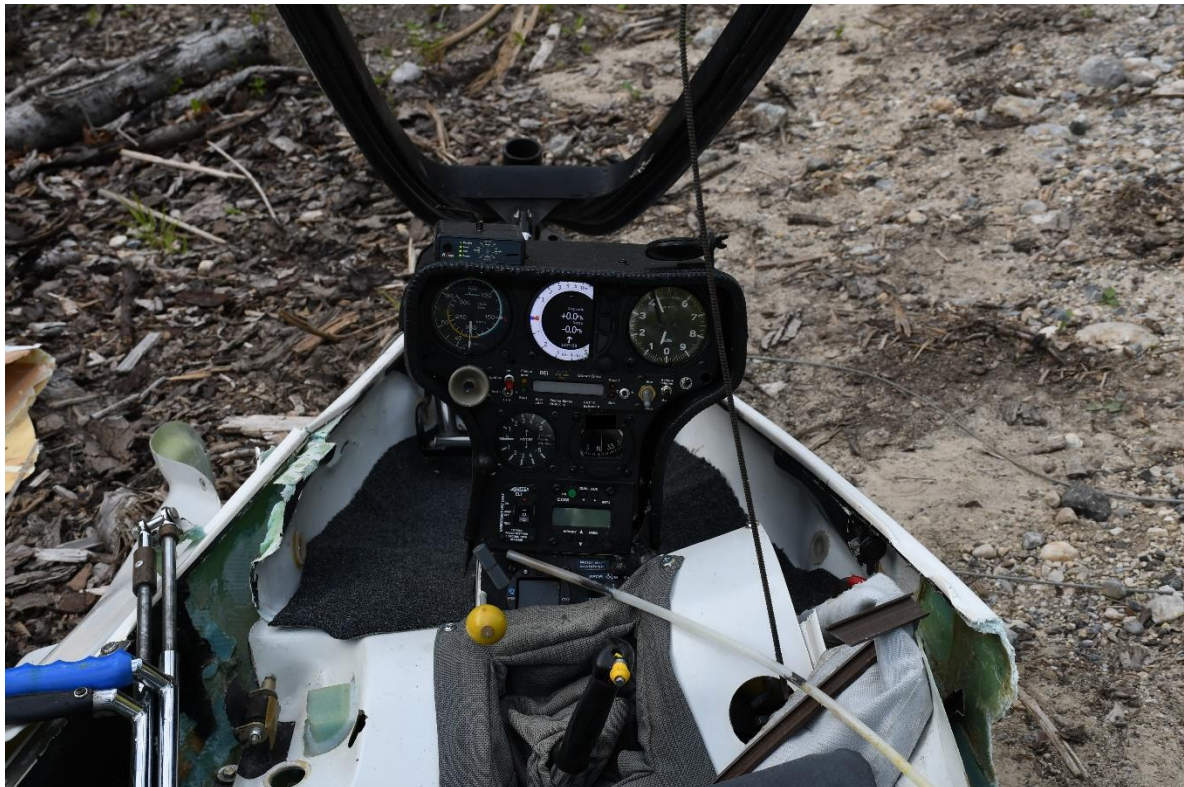
Abbildung 10 Zustand des Cockpits (Instrumentenpult)

In Abbildung 10 ist der vordere Bereich des Cockpits ersichtlich.

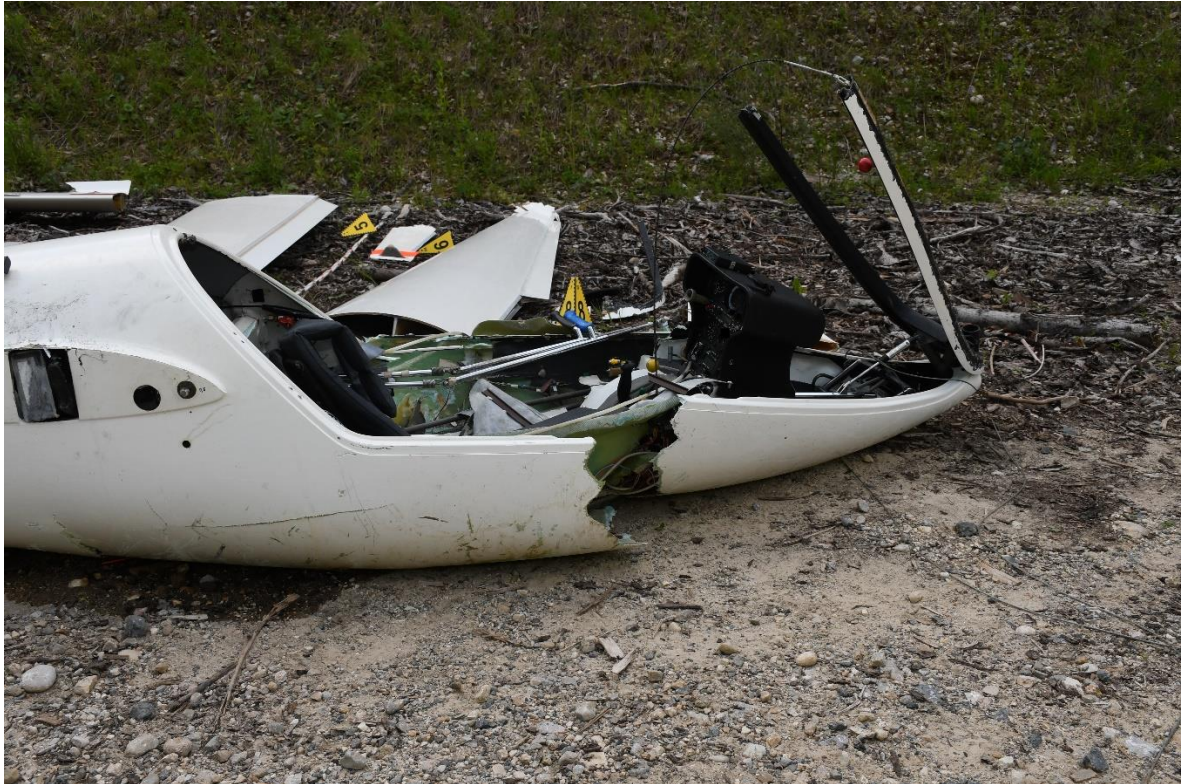
Abbildung 11 Riss in der CFK-Schale (Cockpit)

Im mittleren Bereich des Pilotensitzes ist ein Riss in der CFK-Schale entstanden, der jedoch nicht zu einer vollständigen Abtrennung des Instrumentenbereichs geführt hat. Vielmehr hat er lediglich auf der rechten und linken Seite sichtbare Brüche in der CFK-Außenhülle verursacht (siehe Abbildung 11).

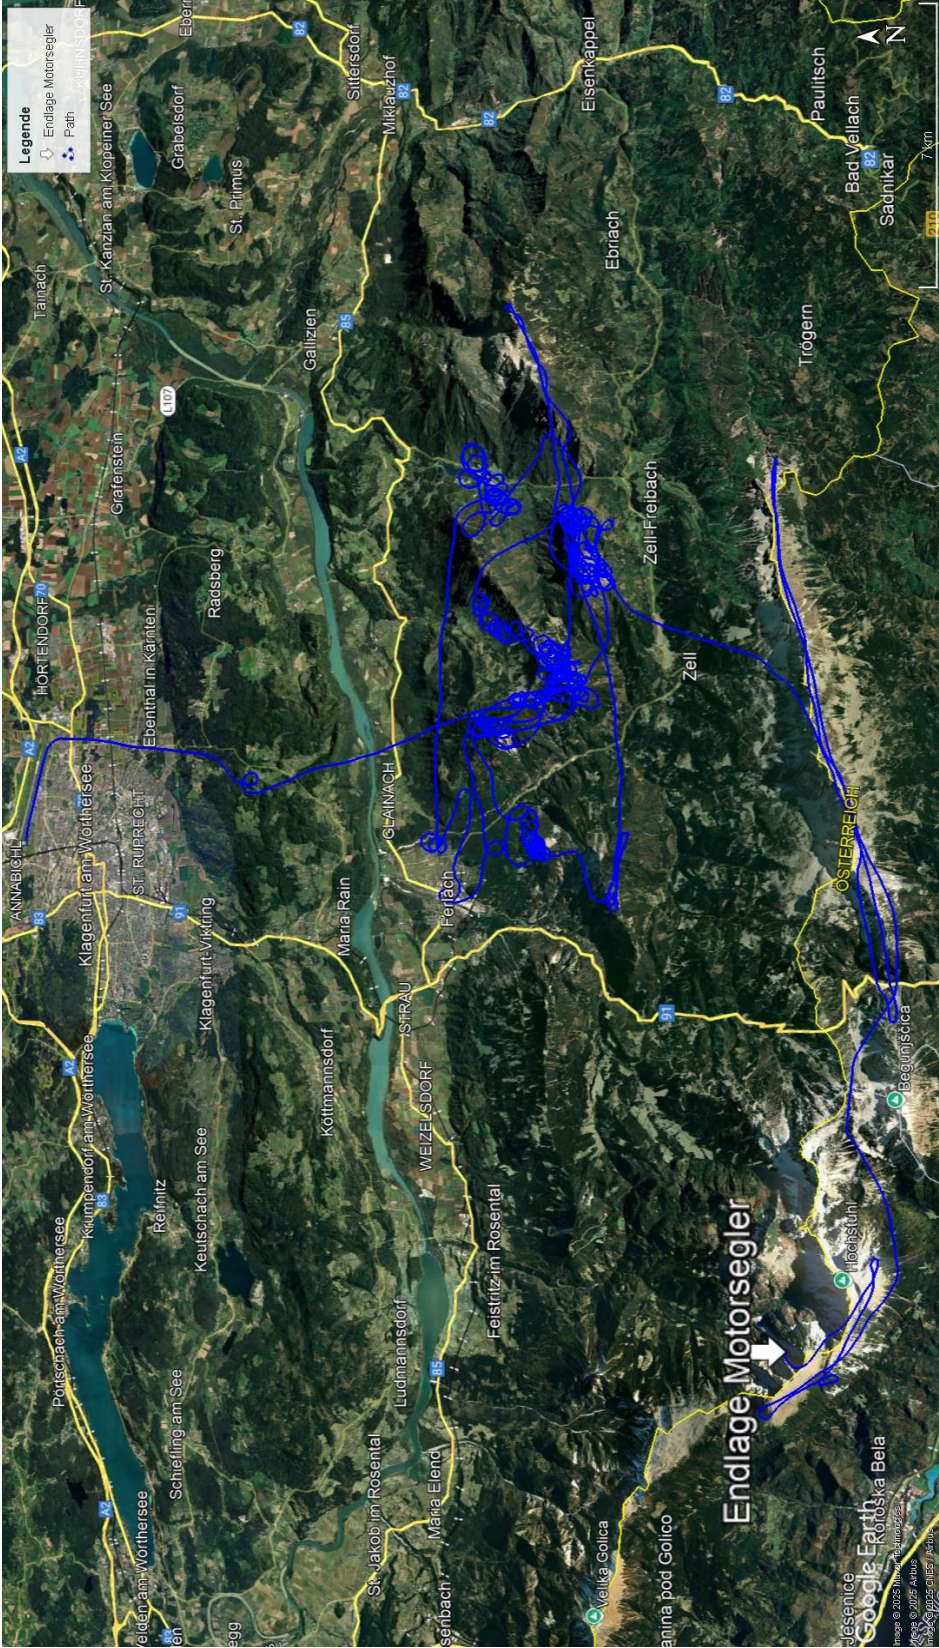
Abbildung 12 Flugverlauf

Nachdem er mit seinem Luftfahrzeug eine Höhe von ca. 3000 Fuß MSL erreicht hatte, flog der Pilot einen Vollkreis über dem Ort Stemeritsch (Gemeinde Maria Rain). Danach flog er im anhaltenden Steigflug in Richtung Süden. Im Gebiet östlich Waidisch/Bajdise wurde die Reiseflughöhe von ca. 7600 Fuß erreicht. In dieser Flughöhe wechselte er vom Motor- in den Segelflugbetrieb. Bis etwa 14:05 Uhr UTC flog der Pilot in diesem Bereich, danach entschied er sich, den Flug in Richtung Süden entlang der österreichisch-slowenischen Grenze fortzuführen.

Aufgrund sinkender thermischer Strömungen und des veränderten Sonnenstandes wurde der Berg Weinasch in geringer Höhe umflogen und eine Rechtskurve eingeleitet. Dadurch kam das Luftfahrzeug in den nördlichen (nordöstlichen) Schattenbereich, wo die Geschwindigkeit des Motorseglers im Segelflug abnahm. Gleichzeitig erhöhte sich die Sinkrate.

Dabei verlor der Pilot die Kontrolle über sein Luftfahrzeug und kollidierte mit dem felsigen Gelände.
