## UNTERSUCHUNGSBERICHT

### Unfall (Zusammenstoß) des Flugzeuges Type Diamond DA40D und des Hubschraubers Robinson R44 am 14.11.2006 nahe Katzelsdorf, NÖ

GZ. BMVIT-85.117/0004-IV/BAV/UUB/LF/2016  
DVR:0000175

#### Sicherheitsuntersuchungsstelle des Bundes (SUB) Bereich Zivilluftfahrt

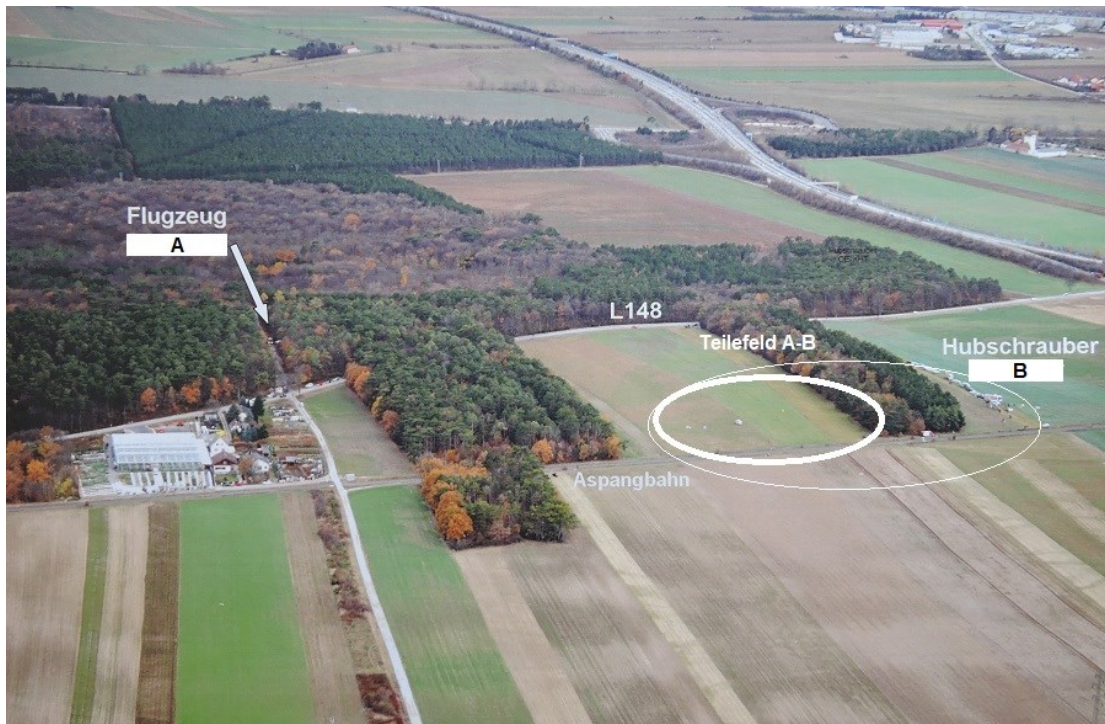
Abb. Lage des Luftfahrzeuges und seiner Teile – Übersicht in Blickrichtung Westen (Quelle: Landespolizeikommando NÖ).

Die Lage der Wrackteile mit Spurenziffern (SPZ) wurde mittels Fotogrammetrie vom Assistenzbereich Kriminaltechnische Untersuchungsstelle eingemessen und in einer maßstabgetreuen Übersichtsskizze erfasst.

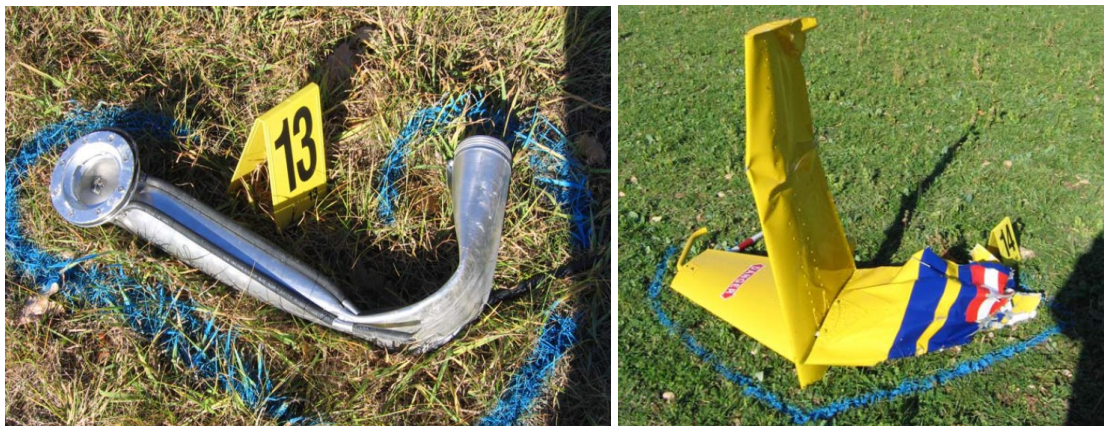
Die Fundorte dieser Teile waren auf den Bereich westlich des Gleiskörpers der Aspangbahn konzentriert und markieren den wahrscheinlichen Kollisionspunkt (Abb.).

Abb. Teilefeld A-B (SPZ 13 & 14) – Einfüllstutzen des Haupttanks von Flugzeug A, Leitwerk von Hubschrauber B (Quelle: SUB)

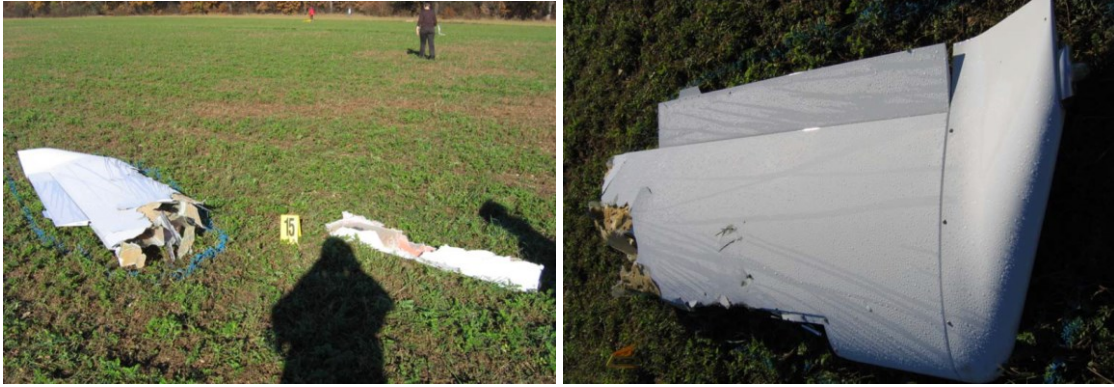
Abb. Teilefeld A-B (SPZ 15) – Linke Tragfläche und Bruchstück der Flügelnase von Flugzeug A (Quelle: SUB)

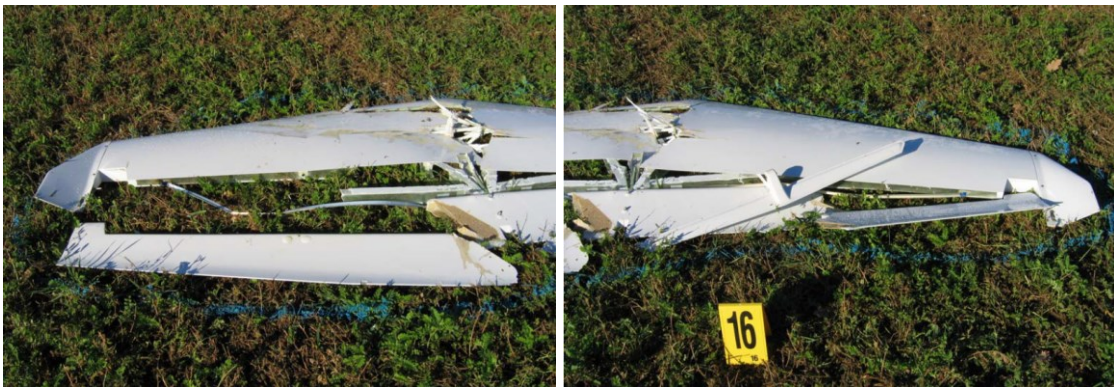
Abb. Teilefeld A-B (SPZ 16) – Höhenflosse mit Randbögen, Höhenruder und Trimmklappe von Flugzeug A (Quelle: SUB)

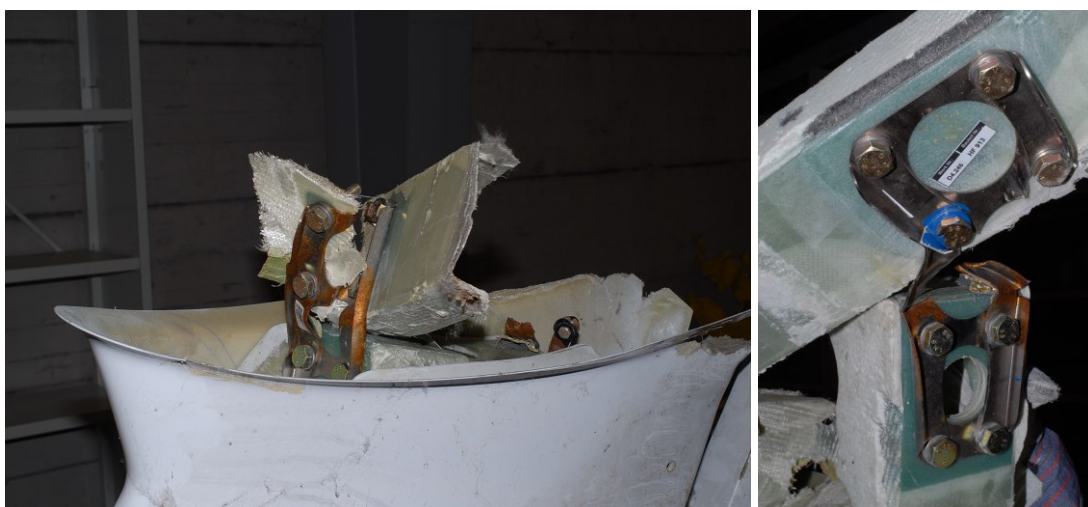
Die Beschläge zur Verankerung der Höhenflosse auf der Seitenflosse waren um die Längsachse gegen den Uhrzeigersinn und um die Hochachse im Uhrzeigersinn verformt (Abb.).

Abb. Höhenleitwerk – Vorderer und hinterer Anschlussbeschlag der Höhenflosse (Quelle: SUB).

Der hintere Anschlussbeschlag war zwischen Seiten- und Höhenflosse gewaltsam gebrochen. Der vordere Anschlussbeschlag war kraftschlüssig mit Bruchstücken des vorderen Höhenflossenholms verbunden, der hintere Höhenflossenholm mit dem oberen Bruchstück des hinteren Anschlussbeschlags.

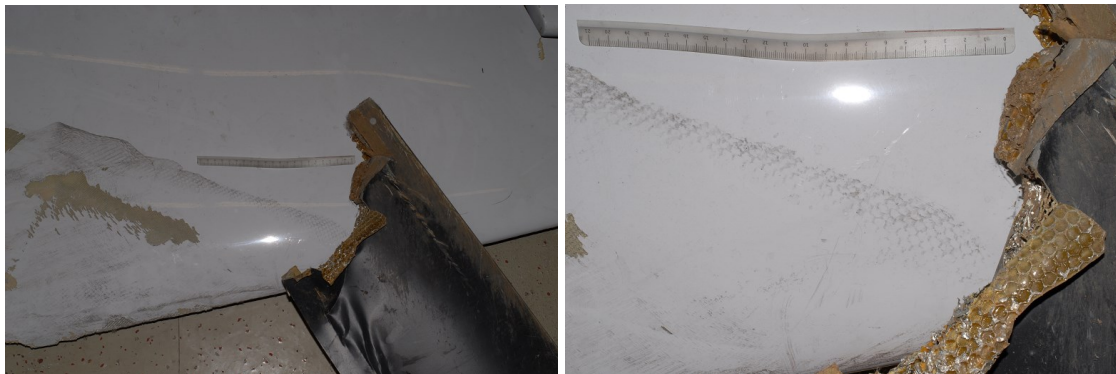
Die Oberseite der linken Höhenflosse wies einen Einschlag mit gelbem Abrieb auf, der mittels Vergleichsprobe der orangen lackierten Hauptrotorblattoberseite von Hubschrauber B zuordenbar ist. Die Unterseite der rechten Höhenflosse wies schwarzen Abrieb auf, der aufgrund eines stellenweise wabenartigen Musters der schwarz lackierten Oberseite der Hauptrotorblätter von Hubschrauber B mit vergleichbaren Abmessungen der Honeycomb-Struktur zuordenbar ist (Abb.).

Abb. Höhenleitwerk – Abriebspur auf Flossenoberseite und Gegenüberstellung mit Hauptrotorblatt von Hubschrauber B (Quelle: SUB)

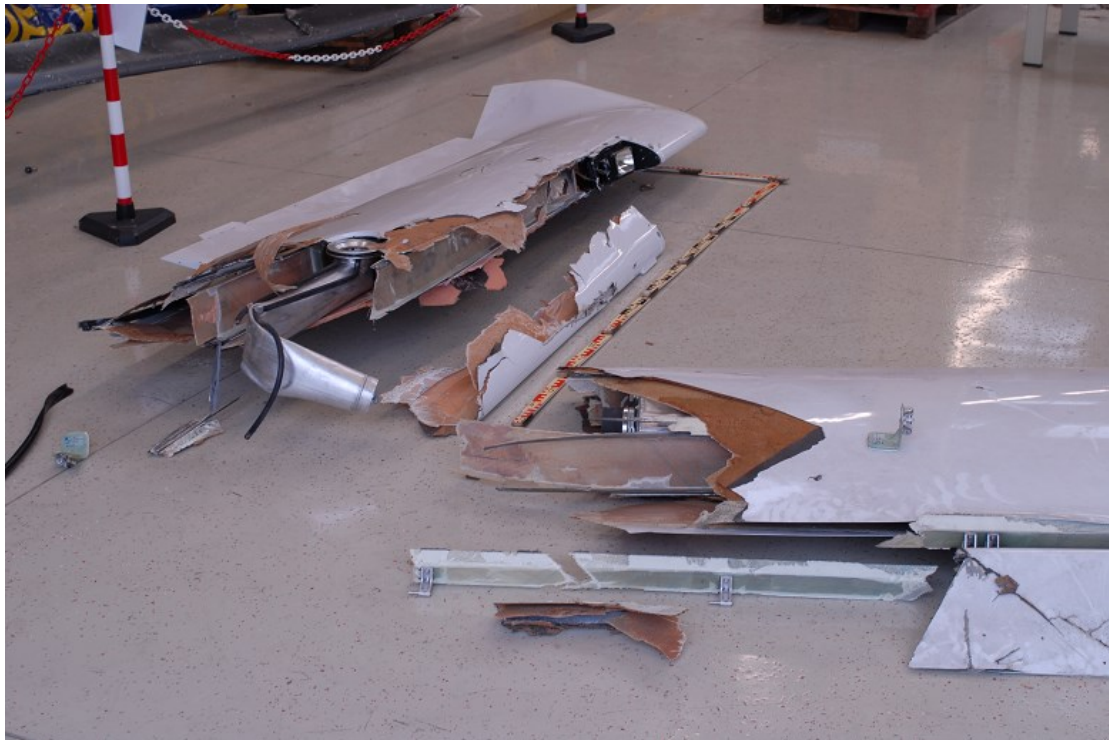
Die linke Tragfläche war ca. 260 cm vom Flügelende von links vorne nach rechts hinten durchtrennt; die Bruchränder verliefen in einem Winkel von ca. 45° zur Flugzeuglängsachse (SPZ 15). Der in Höhe der Trennstelle befindliche Tankeinfüllstutzen (SPZ 13) war in einem nach hinten gekrümmten Bogen auf Materialstärke flach zusammengepresst (Öffnungswinkel ca. 80°). Der Tankdeckel fehlte (nicht gefunden; Abb.).

Abb. Linke Tragfläche – Rekonstruktion mit Tankeinfüllstützen (Quelle: SUB).

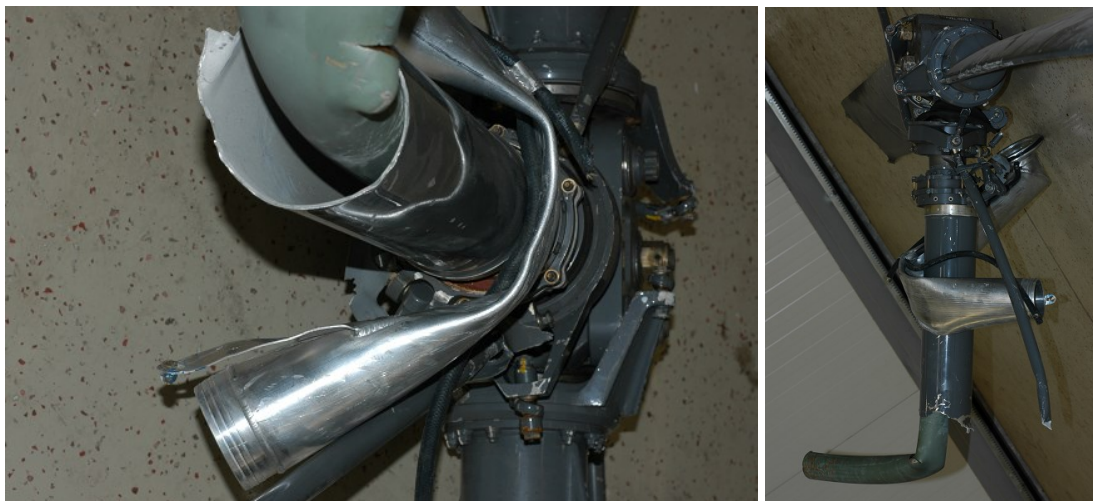
Die Verformung entspricht der Krümmung des intakten Hauptrotormastes von Hubschrauber B, wenn der Tankeinfüllstützen den Mast von links unten nach rechts oben schneidet und mit der Hauptrotorachse einen Winkel zwischen  $45^\circ$  und  $90^\circ$  einschließt (Abb.).

Abb. Tankeinfüllstützen – Zustand und Gegenüberstellung mit Hauptrotormast von Hubschrauber B (Quelle: SUB).

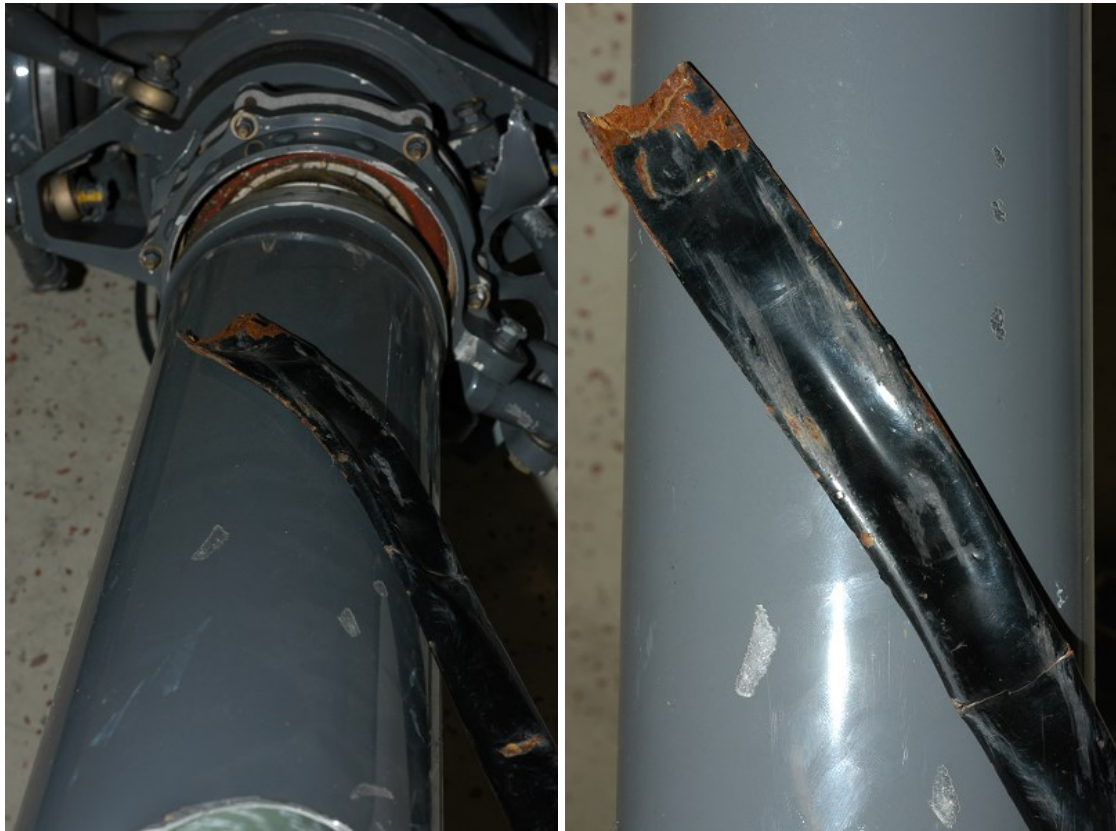
entspricht der Krümmung des Hauptrotormastes von Hubschrauber B, wenn die Stoßstange den Mast von links unten nach rechts oben schneidet und mit der Hauptrotorachse einen Winkel von ca. 45° einschließt (Abb.).

Abb. Lange Querruder-Stoßstange der linken Tragfläche – Zustand und Gegenüberstellung mit Hauptrotormast von Hubschrauber B (Quelle: SUB)

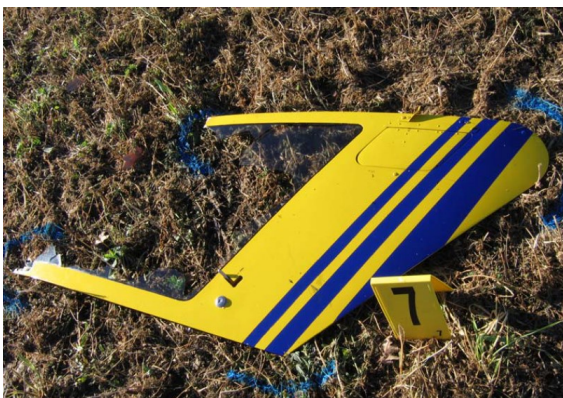
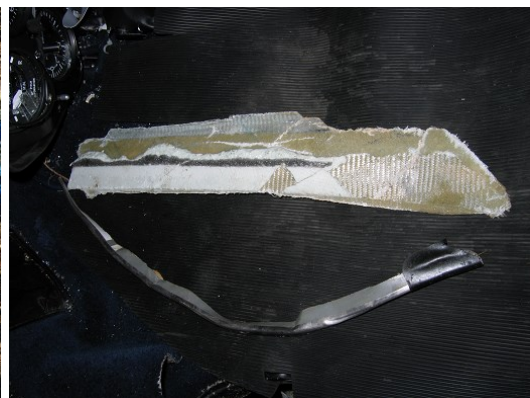
Die rechte vordere Kabinentür war aus den Scharnieren gerissen (SPZ 7). Der Verriegelungshebel befand sich in Stellung „verriegeln“ (latch). Der obere Rahmen der Kabinentür war gebrochen und die Scheibe geborsten. In der Kabine lagen die Nasenleiste eines Propellerblatts und ein GFK-Bruchstück von Flugzeug A (Abb.).

Abb. Kabine – Rechte vordere Kabinentür (SPZ 7), Nasenleiste eines Propellerblatts und ein GFK-Bruchstück von Flugzeug A (Quelle: SUB).

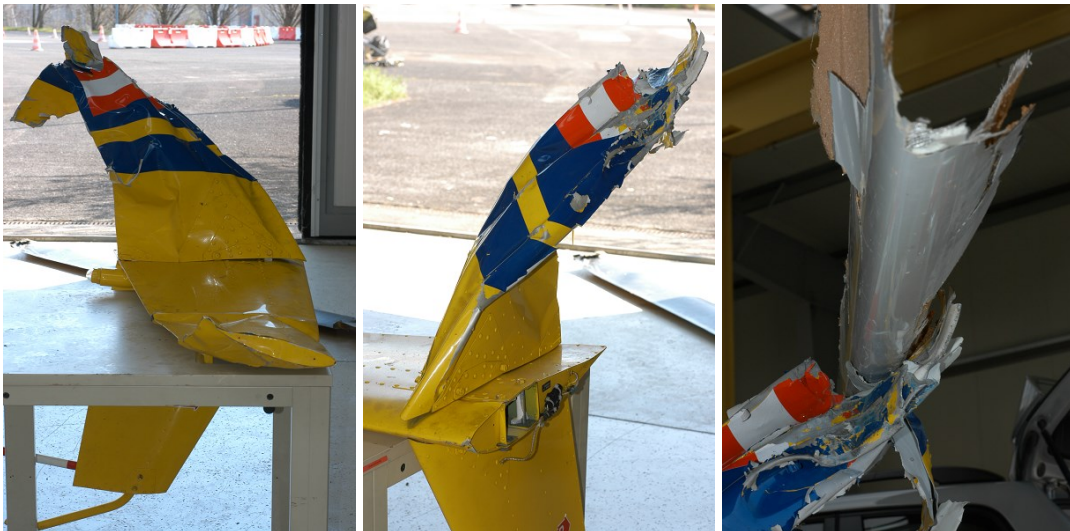
Die obere vertikale Stabilisierungsflosse war nach links hinten verformt; das obere Flossenende fehlte (nicht gefunden). Auf der rechten Flossenseite verlief in einem Abstand von ca. 80 cm von der horizontalen Stabilisierungsflosse eine Anprallstelle, welche analog dem Nasenradius des ca. 130 cm langen Bruchstücks der Flügel Nase der linken Tragfläche von Flugzeug A verformt war (SPZ 15; Abb.).

Abb. Obere vertikale Stabilisierungsflosse – Zustand und Gegenüberstellung mit Bruchstück der Flügelnase der linken Tragfläche von Flugzeug A.

Im Bereich der Anprallstelle war die gelbe Grundlackierung abgeplatzt und der in einer zweiten Schicht aufgetragene blaue Lack ausgehend von der Vorderkante über das blankes Metall nach hinten abgerieben. Weiters waren weiße und schwarze Materialauftragungen analog den Harzanhaftungen des in der Flügelnase der linken Tragfläche von Flugzeug A verlegten Alurohrs und der schwarzen Kabelummantelung bzw. dem schwarz lackierten Scheinwerfergehäuse von Flugzeug A vorhanden.

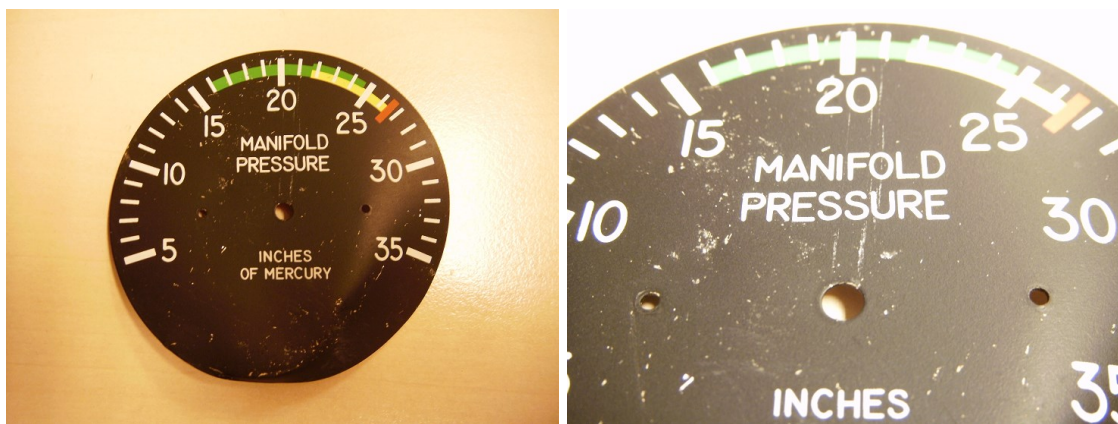
Auf dem Ziffernblatt der zerstörten Ladedruckanzeige war im Bereich des grünen Bogens (16,0-24,7 in. Hg) ein Abdruck des weiß lackierten Zeigers bei ca. 20,5 in. Hg vorhanden (Abb.).

Abb. Ladedruckanzeige mit Zeigerabdruck – Übersicht und Detail (Quelle: SUB).

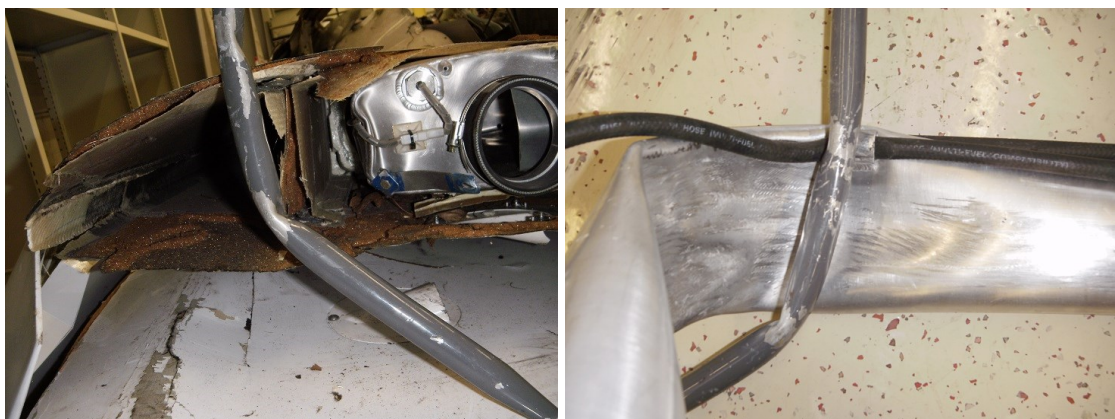
Die zwei vor dem Hauptrotormast von den Hydraulik-Servos zur Taumelscheibe führenden Steuerstangen waren ca. 30 cm oberhalb des unteren Gelenkkopfes (Gesamtlänge ca. 100 cm) bzw. ca. 40 cm oberhalb des Kabinendachs (Hydraulik-Servos am unteren Anschlag) analog den Abmessungen des verformten Tankeinfüllstutzens und der durchtrennten Flügelholme von Flugzeug A nach hinten gebogen (links) bzw. in einem nach hinten gekrümmten Bogen auf Materialstärke flach zusammengepresst (rechts; Abb.).

Abb. Hauptrotor-Steuerstangen – Zustand und Gegenüberstellung mit Tankeinfüllstutzen und Flügelholm der linken Tragfläche von Flugzeug A (Quelle: SUB).

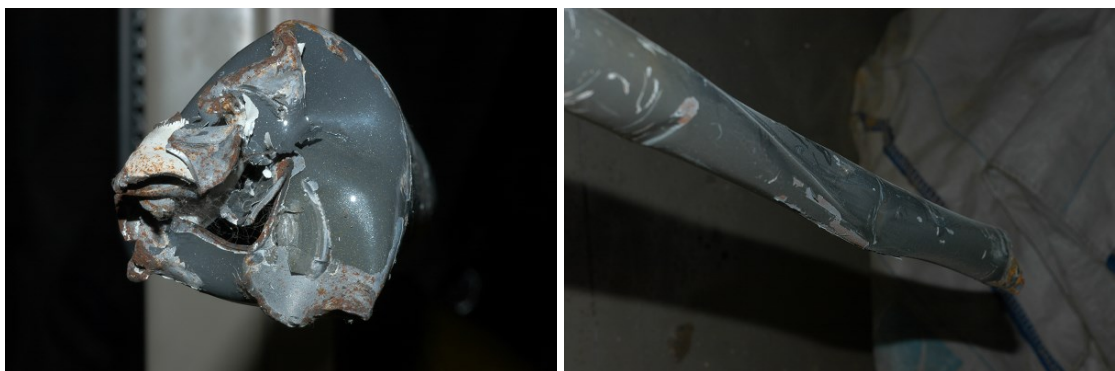
Die lange Heckrotorantriebswelle war hinter dem Stützlager und in Höhe der Einschlagstelle im Heckausleger jeweils gewaltsam gebrochen. Das mittlere Wellenbruchstück wies am vorderen Bruchende einen Torsionsgewaltbruch mit plastischer Verformung in Wellendrehrichtung auf (gegen den Uhrzeigersinn; Abb.), das hintere Bruchende entspricht einem Biegegewaltbruch mit Verwindung der Welle in Wellendrehrichtung (gegen den Uhrzeigersinn; Abb.).

Abb. Mittleres Bruchstück der langen Heckrotorantriebswelle – Vorderes und hinteres Bruchende (Quelle: SUB).

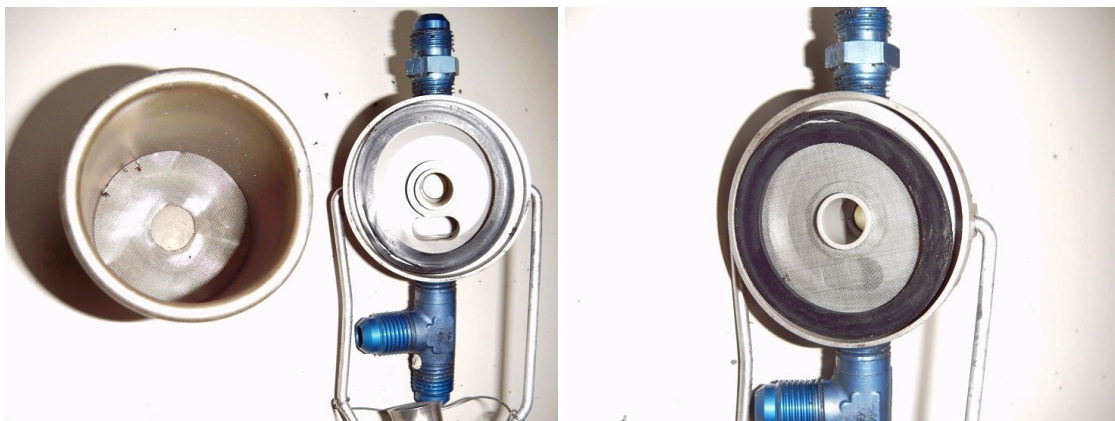
Alle Leitungen des Kraftstoffsystems zwischen Haupttank (aufgeplatzt) und Vergaser waren angeschlossen (Anschluss am Vergasergehäuse gewaltsam gebrochen). Der Brandhahn (Fuel Shut-off Valve) war kraftschlüssig mit dem Betätigungsgestänge verbunden. Die Primerpumpe war eingeschoben und verriegelt. Die Leitung zwischen Haupt- und Zusatztank (aufgeplatzt) war gewaltsam gebrochen. Das Gehäuse des zwischen Haupttank und Vergaser befindlichen Kraftstofffilters (Gascolator) war aufschlagbedingt deformiert und der Gehäuseboden leck geschlagen. Der Dichtring des Gehäusedeckels war aufschlagbedingt beschädigt. Das Metallsieb, das mit dem Dichtring im Gehäusedeckel fixiert wird, lag lose am Gehäuseboden (Abb.).

Abb. Kraftstofffilter (Gascolator) – Vorgefundene und korrekt Einbaulage des Metallsiebs (Quelle: SUB).
