Abschlussbericht

Unfall mit dem Segelflugzeug der Type SZD-59 "ACRO",
am 09.06.2010, nach 10:05 Uhr UTC im Gemeindegebiet
8775 Kalwang, Obere Liesingau, Bezirk Leoben, Steiermark
GZ: 2024-0.582.938

Untersuchungsbericht

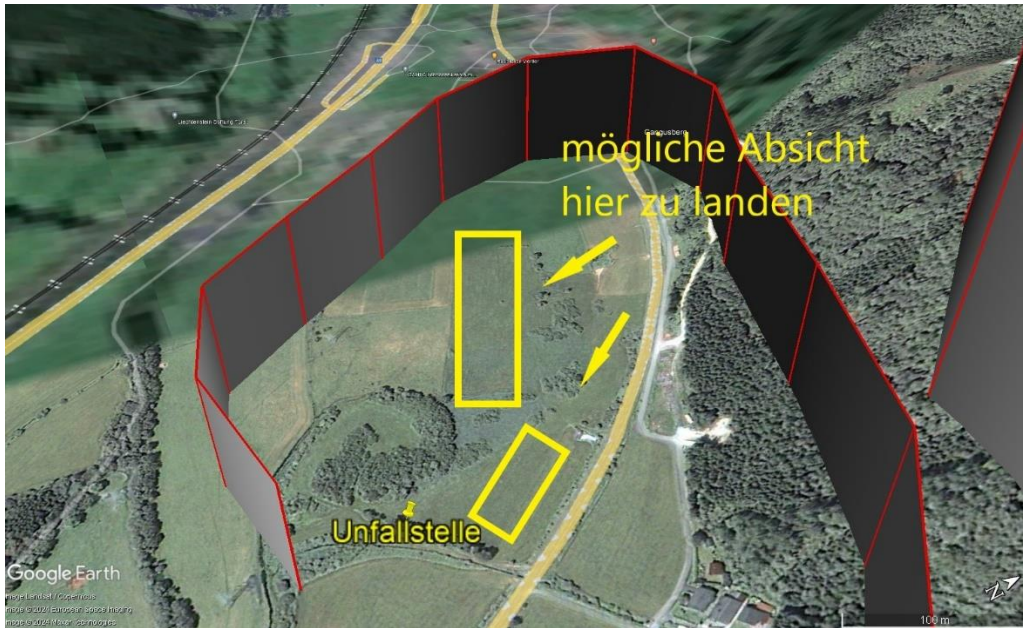
Abbildung 7 IGC Track, Schrägansicht-Detail 3, mögliche Landeabsicht

- Es konnte kein technischer Defekt am Luftfahrzeug festgestellt werden.
- Meteorologische Faktoren können als Unfallursache ausgeschlossen werden.
- Der Pilot passierte eine mögliche Außenlandewiese im Bereich Kalwang, setzte jedoch den Flug auf der Suche nach Aufwind in Richtung des Startflugplatzes fort.

- Da die Flughöhe für ein sicheres Erreichen des Startflugplatzes nicht mehr ausreichte, dürfte sich der Pilot im Bereich der späteren Unfallstelle für eine Außenlandung entschieden haben.

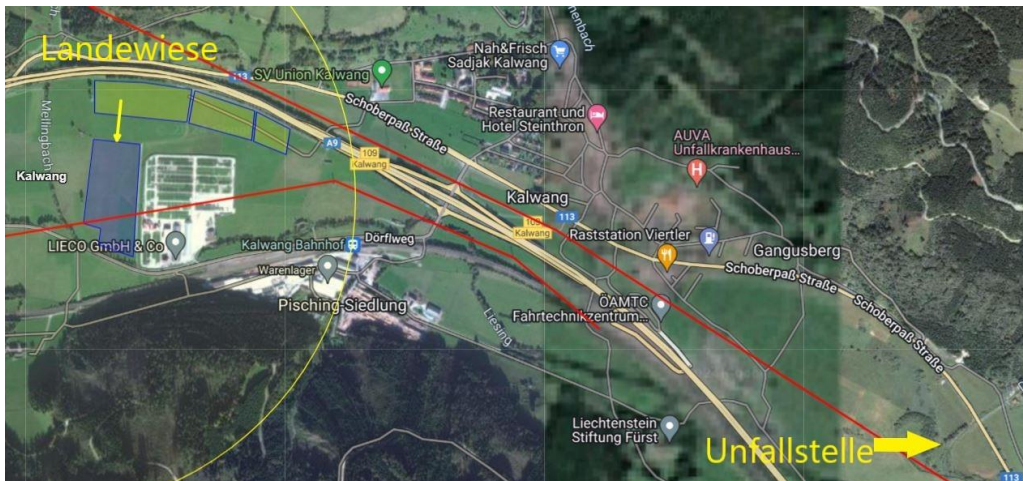
Abbildung 8 Landewiese (Streckenflug.at)

Es ist nicht bekannt, ob der Pilot über die Verfügbarkeit einer möglichen Außenlandewiese im Bereich Kalwang Bescheid wusste. (Außenlandewiesen sind z.B. auf der Website von

streckenflug.at publiziert – siehe Abbildung 8) Da sich die Außenlandewiese Kalwang unweit (ca. 18 km nordwestlich) des Heimatflugplatzes des Piloten befindet, ist es jedoch naheliegend, dass der Pilot diese kannte. Der aktuelle Flug führte an dieser Landewiese vorbei, wobei die Flughöhe ausgereicht hätte, diese Wiese zur Außenlandung zu erreichen.

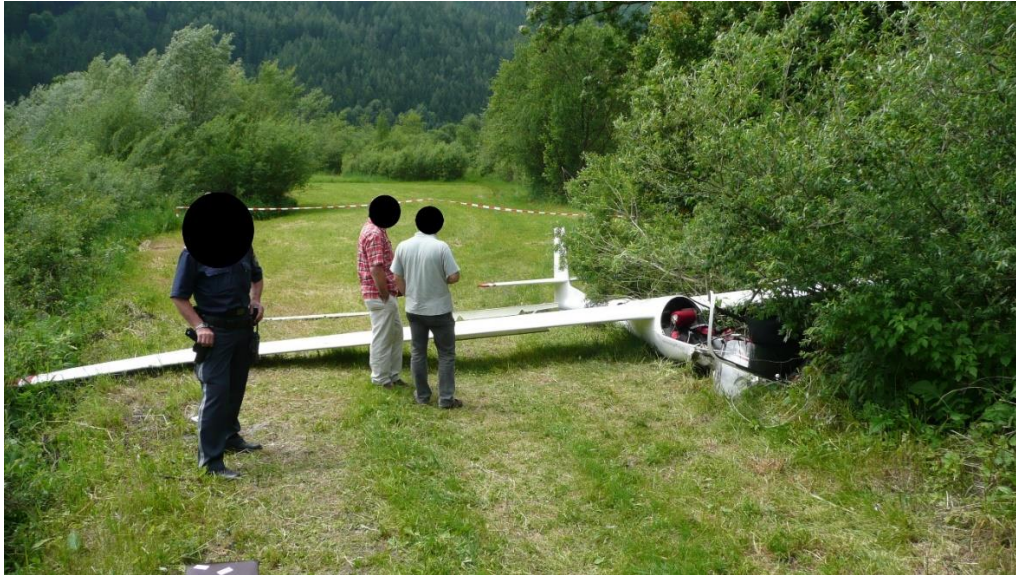
Abbildung 9 Ansicht Unfallstelle

Der Unfallort befand sich im Gemeindegebiet 8775 Kalwang, Obere Liesingau, Bezirk Leoben, Steiermark etwa 1,5 km südöstlich des Ortgebietes von Kalwang, etwa 200 m westlich der Schoberpass Strasse B113 an einem neben dem Dobersbach in nahezu ebenem Gelände verlaufenden Zufahrtsweg. Koordinaten des Unfallorts: N 47°25'05" E 014°46'18". Eine Baum- und Buschreihe mit dahinterliegenden Feldern erstreckte sich nördlich des Weges.

Das Luftfahrzeugwrack wurde in seiner Endlage unmittelbar neben einem Zufahrtsweg mit dem Bug Richtung Osten aufgefunden. Die linke Tragfläche befand sich im Buschwerk aufliegend. Das linke Winglet war gebrochen, die Bremsklappe an der Unterseite der Tragfläche war etwas verdreht im Bremsklappenkasten. Die rechte Tragfläche wies Aufschlagspuren an der Nase auf. Im Erdreich zeigte sich ein Abdruck des Aufschlages der Tragflächennase. Die Tragflächenbeplankung war aufgeplatzt, das Winglet war eingerissen. Das innere Querruder der rechten Tragfläche war ausgerissen und lag hinter der Tragfläche, das äußere Querruder war kraftschlüssig mit der Tragfläche verbunden und angeschlossen. Die Bremsklappen waren ausgefahren. Beide Tragflächen waren mittels Hauptbolzen gesichert mit dem Rumpf verbunden. Am Tragflächenholm war die Führungsbuchse des Hauptbolzens ausgerissen und im Laminat verschoben. Im Bereich zwischen Rumpf und Tragflächenwurzeln war ein Spalt zu erkennen. Die Rumpfschale war im Cockpitbereich aufgeplatzt. Die Cockpithaube war zerbrochen und lag mit ihrem Rahmen vor der Rumpfspitze. Die im Cockpitbereich befindlichen Steuerelemente waren verbogen, jedoch kraftschlüssig verbunden. Die Seitenruderpedale waren ausgerissen. Die Rumpfröhre war hinter den Tragflächen gebrochen. Das Seitenruder war aus den Lagern gerissen und lag hinter dem Luftfahrzeug. Die rumpfseitigen Seitenruderlager waren intakt. Höhen- und Trimmruder waren ordnungsgemäß angeschlossen.

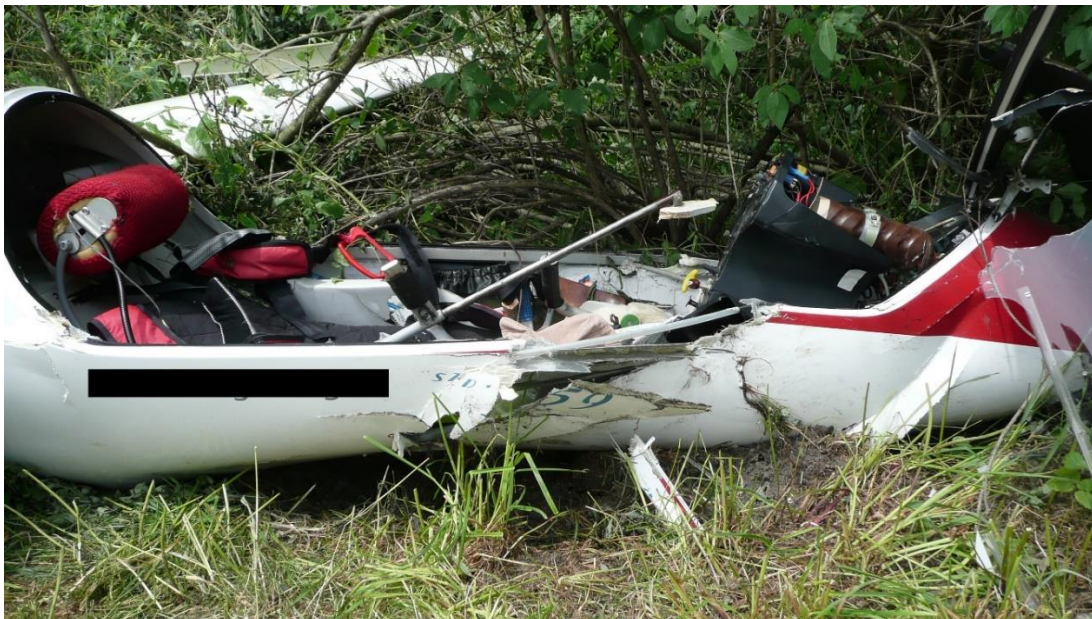
Abbildung 10 Unfallstelle Cockpit

Die Rumpfschale war im Cockpitbereich aufgeplatzt. Die Cockpithaube war zerbrochen und lag mit ihrem Rahmen vor der Rumpfspitze. Die im Cockpitbereich befindlichen Steuerelemente waren verbogen, jedoch kraftschlüssig verbunden. Die Seitenruderpedale waren ausgerissen. Der Instrumentenpilz war erhalten. Die Instrumente machten einen unbeschädigten Eindruck. Der Höhenmesser zeigte eine Höhe von 780 m bei 758 mb an. Der G-Meter-(Beschleunigungsmesser) zeigte eine Maximalbeschleunigung von +7 g an. Es

war ein Flarm Kollisionswarnsystem und ein Zander SR 800 Segelflugrechner installiert. Ferner wurde ein Filser LX20 (im Wesentlichen als Flugdatenschreiber ausgelegtes Gerät und nach den FAI Regularien vom Oktober 1995 als FAI Logger zugelassen) aufgefunden.

Der Pilot war zum Unfallzeitpunkt angeschnallt und trug einen Rettungsfallschirm. Die linke Platte der Beckengurtaufhängung war aus der Verankerung in der Struktur des Cockpits gerissen.

Der Aufprall und die damit einhergehenden Verformungen des Luftfahrzeuges im Bereich der Rumpfschale sowie die damit verbundenen hohen G-Kräfte führten zu nicht überlebenden inneren Verletzungen des Piloten.
