Abschlussbericht

Unfall mit dem Motorflugzeug der Type Beechcraft 58TC Baron,
am 26.08.2024, um ca. 08:05 Uhr UTC, Westhang am Mottakopf, im Gebiet
der Gemeinde Brand, A-6708, Vorarlberg

GZ: 2025-0.636.891

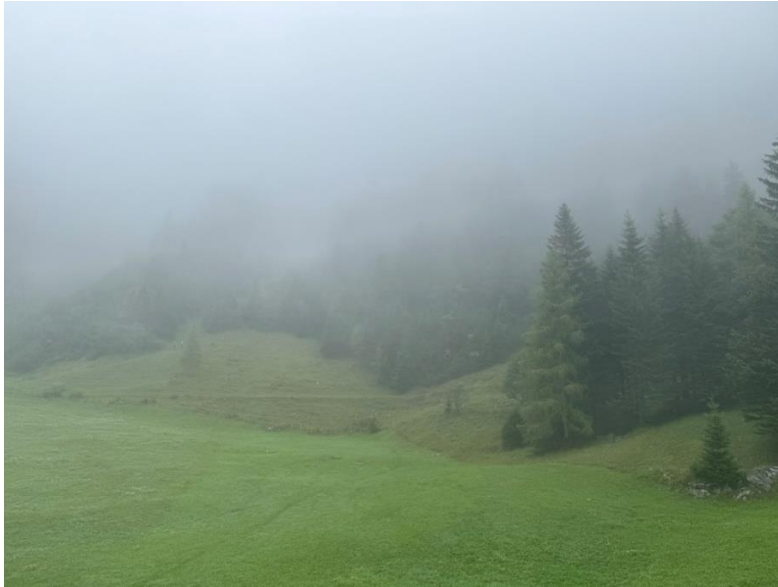
Abbildung 10 Wetter Absturzstelle 26.08.2024 ca. 09:25 Uhr UTC

Am 26. August 2024 herrschten zum Unfallzeitpunkt im Brandnertal laut Wetter- und Einsatzberichten der örtlichen Rettungskräfte Nebelfelder.

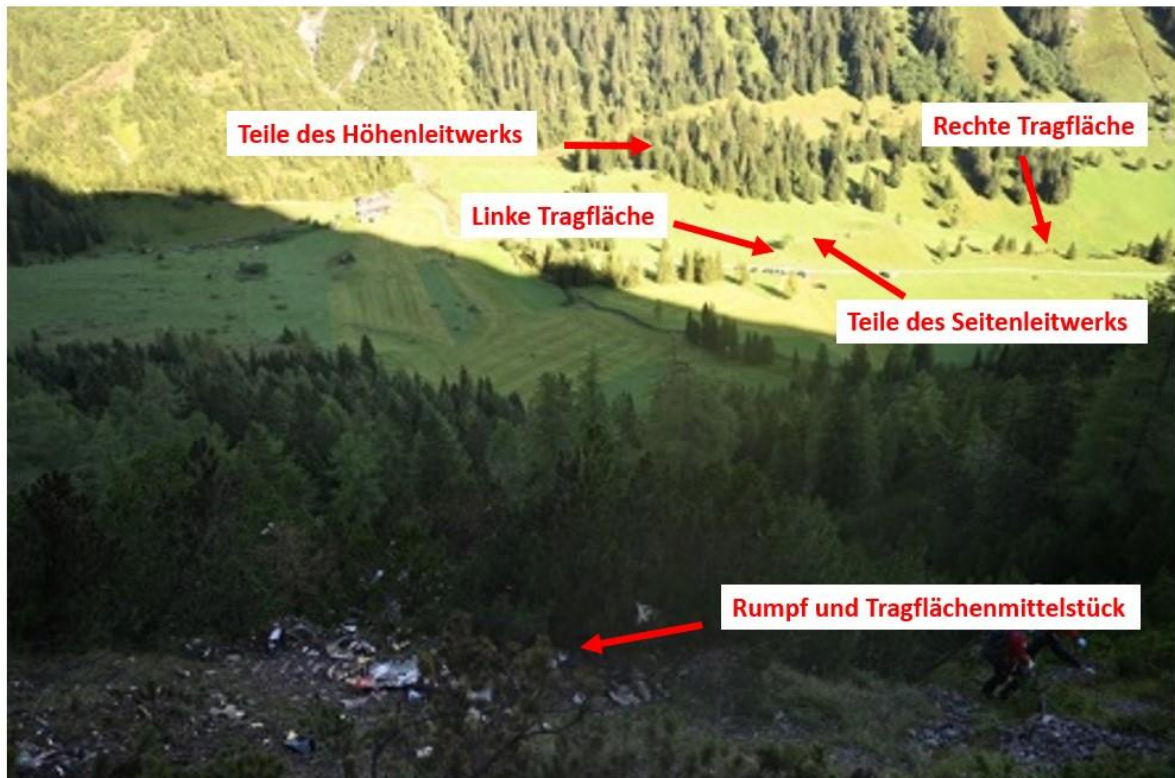
Abbildung 14 Übersichtsaufnahme der Absturzstelle

Die Absturzstelle befand sich im Brandnertal, ca. 2,83 km von 6708 Brand entfernt. Sie lag in einem steilen, felsigen Gelände am Westhang unterhalb des Mottakopfes in einer Höhe von ca. 1.650 Metern.

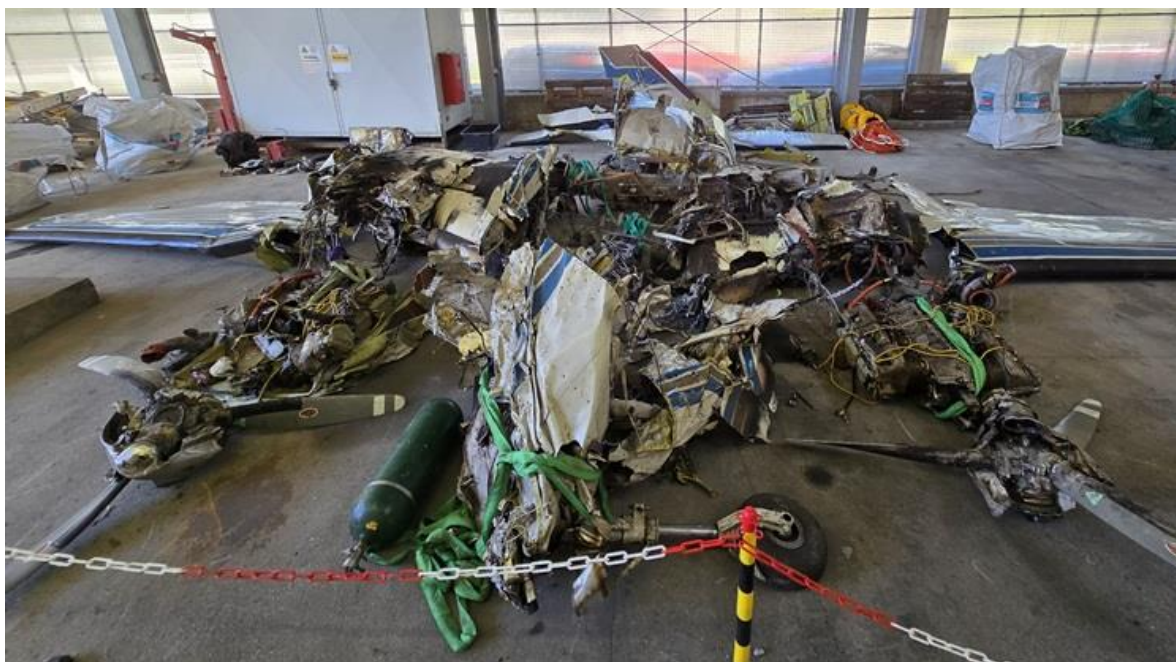
Abbildung 15 Übersichtsaufnahme des Wracks

Im Rahmen der vor Ort und in den Räumlichkeiten der SUB durchgeführten Untersuchung des Trümmerfeldes bzw. des Wracks konnte folgende luftfahrttechnische Bewertung der Struktur- und Systemkomponenten des verunfallten Luftfahrzeugs vorgenommen werden.

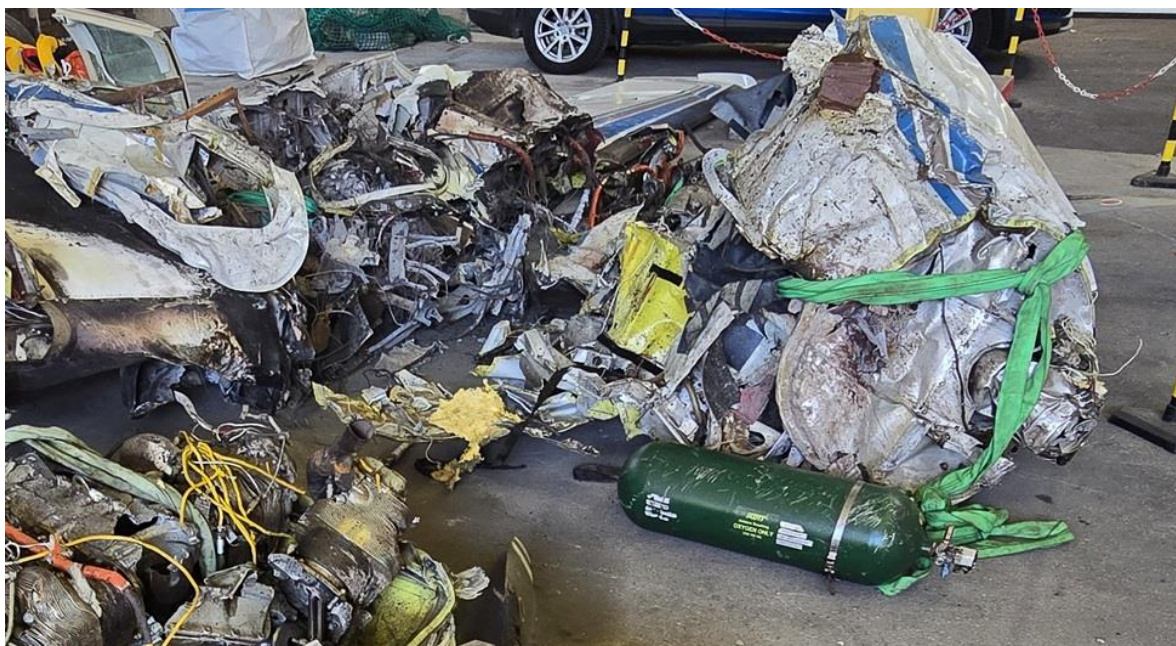
Abbildung 16 Übersichtsaufnahme Rumpfvorderteil

Rumpfvorderteil, Cockpit und Tragflächenmittelstück

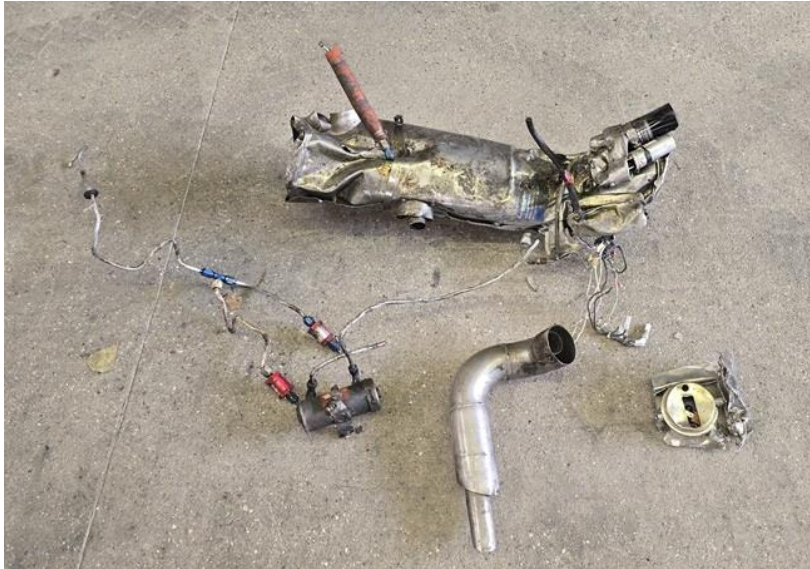
Abbildung 17 Kabinenheizungssystem

Obwohl das Kabinenheizungssystem gemäß Wartungsdokumentation deaktiviert war (hierzu wurde die Stromversorgung durch Ziehen der relevanten Sicherung unterbrochen), kann eine Verwendung aufgrund der vorherrschenden Außentemperaturen von bis zu minus 26 Grad Celsius während des Fluges nicht ausgeschlossen werden. Das im Bugbereich installierte Aggregat der Kabinenheizung wurde durch den Aufprall schwer beschädigt. Aufgrund der strukturellen Zerstörung konnten keine Aussagen über die Funktionsfähigkeit, Dichtheit oder etwaige vorbestehende Mängel dieses Systems getroffen werden.

Zusätzlich war die Kabinenheizung seit 24. Oktober 2023 aufgrund einer nicht durchgeführten Dichtheitsprüfung gemäß einer einschlägigen Lufttüchtigkeitsanweisung deaktiviert worden. Aufgrund der Außentemperaturen von bis zu -26 Grad Celsius in Reiseflughöhe kann davon ausgegangen werden, dass die Heizung im Rahmen des Unfallfluges dennoch betrieben wurde, obwohl sie ungeprüft, deaktiviert und potenziell undicht war.

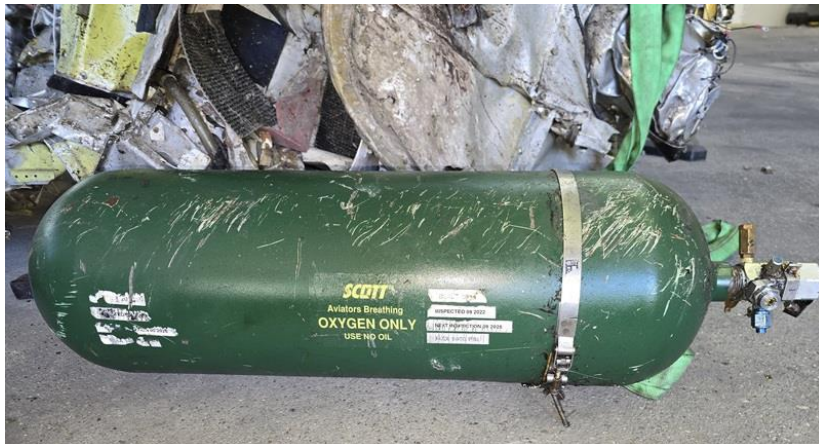
Abbildung 18 Sauerstoffflasche

Obwohl die Sauerstoffflasche auf Betreiberwunsch (Vorbester) während der Wartungsarbeiten am 25. August 2022 ausgebaut wurde (siehe Abbildung 3) und das Sauerstoffsystem auch bei der letzten Wartung am 24. Oktober 2023 deaktiviert geblieben ist, befand sich an der Absturzstelle im Luftfahrzeug eine Sauerstoffflasche, welche

während des Fluges an das Sauerstoffsystem angeschlossen war. Über die Herkunft, den Einbaunachweis und die Befüllung dieser Sauerstoffflasche wurden der SUB trotz mehrfacher Aufforderung keine Informationen erteilt bzw. keine Nachweise vorgelegt.

- Es besteht die Möglichkeit, dass der Pilot aufgrund eines Defekts des verwendeten Sauerstoffsystems an Sauerstoffmangel bzw. an einer sogenannten Hypoxie litt und infolgedessen die Kontrolle über das Luftfahrzeug verlor.

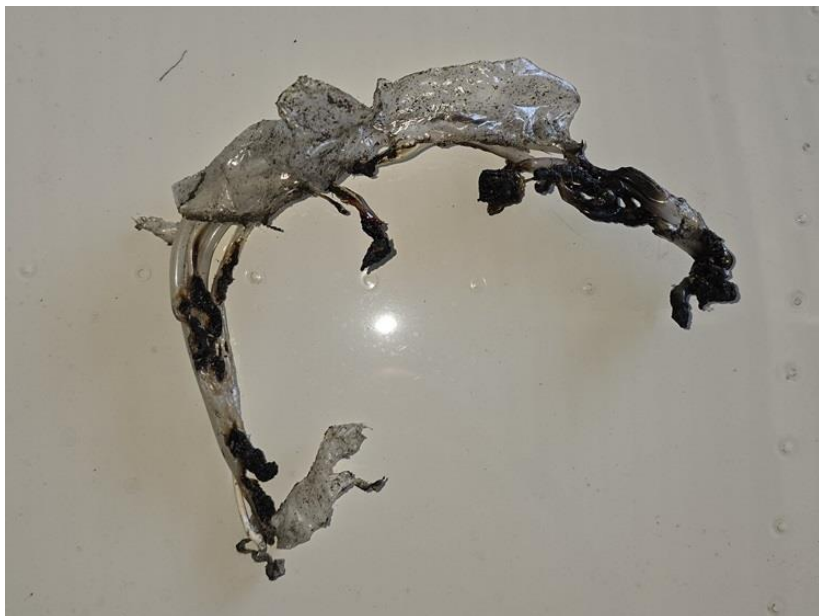
Abbildung 19 Lose Nasenbrille

Im Wrack wurden eine Tasche mit sogenannten Nasenbrillen (Nasal Cannulas) sowie eine lose, verschmorte Nasenbrille gefunden. Diese werden üblicherweise im Rahmen von Flügen bis maximal 18.000 ft für die Sauerstoffzufuhr verwendet.
