# UNTERSUCHUNGSBERICHT

## ZUSAMMENSTOSS IN DER LUFT EINES MOTORFLUGZEUGES TYPE DV 20 UND EINES HUBSCHRAUBERS TYPE AS 332

**am 5. März 2007, um 09:53 Uhr UTC  
im Platzbereich des Flugplatzes  
Zell am See, Salzburg**

Unfalluntersuchungsstelle des Bundes  
Fachbereich Luftfahrt

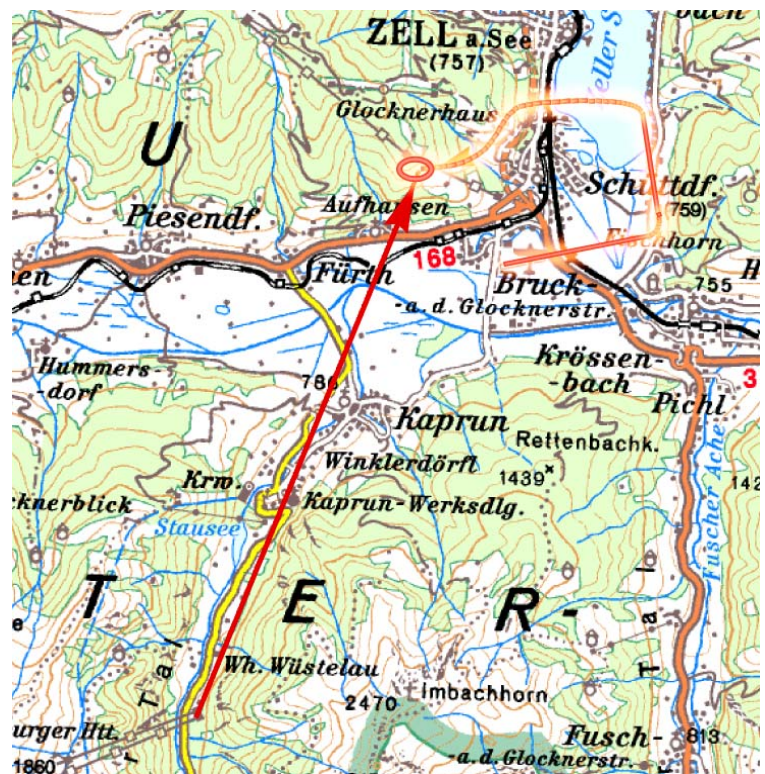
Oberhalb des Peilgutes, knapp neben dem (bergwärts gesehen) linken Pistenrand der Schipiste, kam es ca 850 ft oberhalb des Hanges zum Zusammenstoß der beiden Luftfahrzeuge (Abbildung rechts: gelb = Flugweg des MF, rot = Flugweg des HS)

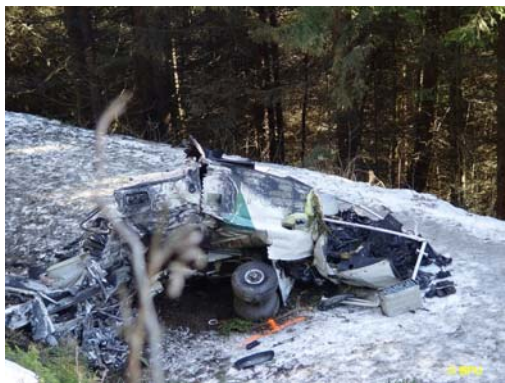
### Fundstelle „A“ (N 47° 18' 19.6'' E 012° 46' 24.8'')

An dieser Stelle entlang eines Hohlwegs unterhalb der Areiter Alm, bergwärts gesehen etwas rechts der Lifttrasse der Areitbahn, oberhalb der Stütze Nr. 13, wurde der größte Teil des vorderen Bereichs des Hubschraubers gefunden. Vom Hubschraubercockpit war bis auf das Cockpिटdach und die Fenster samt Rahmen der größte Teil vorhanden, allerdings im Inneren überwiegend durch mechanische Zerstörung und durch Brandeinwirkung zerstört.

Der Cockpitrahmen war rechts vorne bis zum Bereich der Pedalansätze der rechten Heckrotoransteuerung eingedrückt. Alle dort vorhandenen Teile (Bodenplatte, Steuerhebel für die zyklische Steuerung und die Pedale) waren in ihrer Lage nach hinten und etwas nach links verbogen. An zahlreichen Stellen der verbliebenen horizontal angeordneten Strukturen fanden sich Schleifspuren von wenigen Millimetern bis zu 45 cm Länge. Diese Spuren verliefen in der Nähe des Cockpitrahmens in

einem Winkel von ca 16° zur LFZ-Längsachse und gegen die Längsachse zu in größer werdenden Winkeln von bis zu 28°.

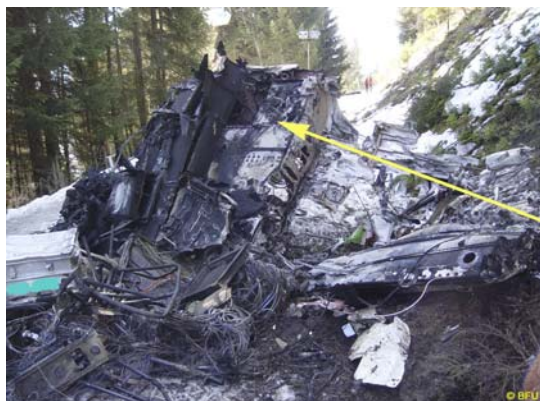
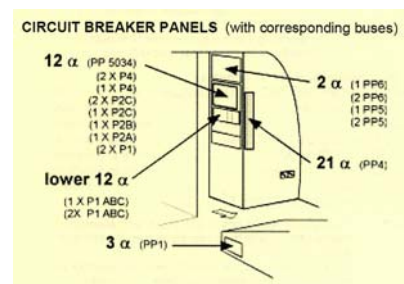
Die linke Seite des Instrumentenbrettes war nach hinten gebogen und teilweise von den Verbindungsstellen zum Cockpitboden getrennt. Vom linken Instrumentenbrett waren folgende Instrumente identifizierbar: Fahrtmesser, Drehmoment-Anzeiger, Künstlicher Horizont, Höhenmesser, Radarhöhenmesser und Drehzahlmesser für den Hauptrotor und die Gaserzeugerturbine.

Mit dem Cockpitbereich waren der Boden des Durchgangs zum Ladebereich sowie rudimentär die Seitenwände des Durchgangs verbunden (siehe Abbildung oben). In den Seitenwänden des Durchgangs fanden sich Reste der Sicherungspaneele. Alle Sicherungen waren großteils durch Brandeinwirkung zerstört und konnten weder zugeordnet, noch konnte ihre Position in der Fassung ermittelt werden.

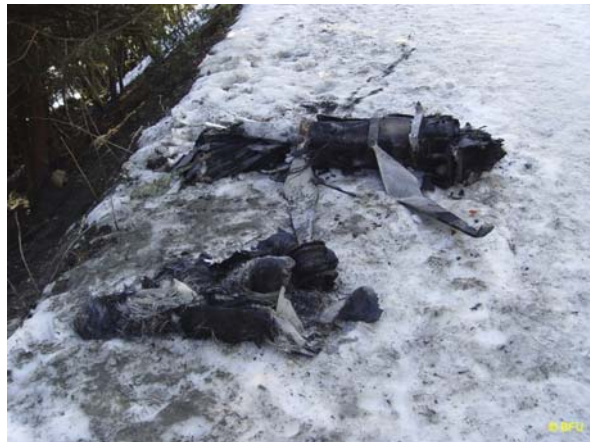
**Fundstelle „A1“**

Ungefähr 35 m westlich dieser Stelle, auf dem talseitigen Rand des Hohlwegs, wurden die verkohlten Verbindungsstücke der Hauptholme der Tragflächen mit den Fahrwerksbeinen beider Seiten des Hauptfahrwerks, Teile der unteren Verkleidung sowie ein Griff der Cockpithaube des Motorflugzeuges gefunden (**Fundstelle „A1“**). Die Fahrwerksbeine zeigten unter der Rußschicht ca 6 cm lange Eindrücke mit schräg verlaufenden Schleifspuren. Im Waldstück unterhalb dieser Fundstelle wurden verkohlte Teile des Cockpits, Flügelklappen und verkohlte Cockpitinstrumente des Motorflugzeuges sowie mehrere Seiten aus dem Flughandbuch des Hubschraubers gefunden.

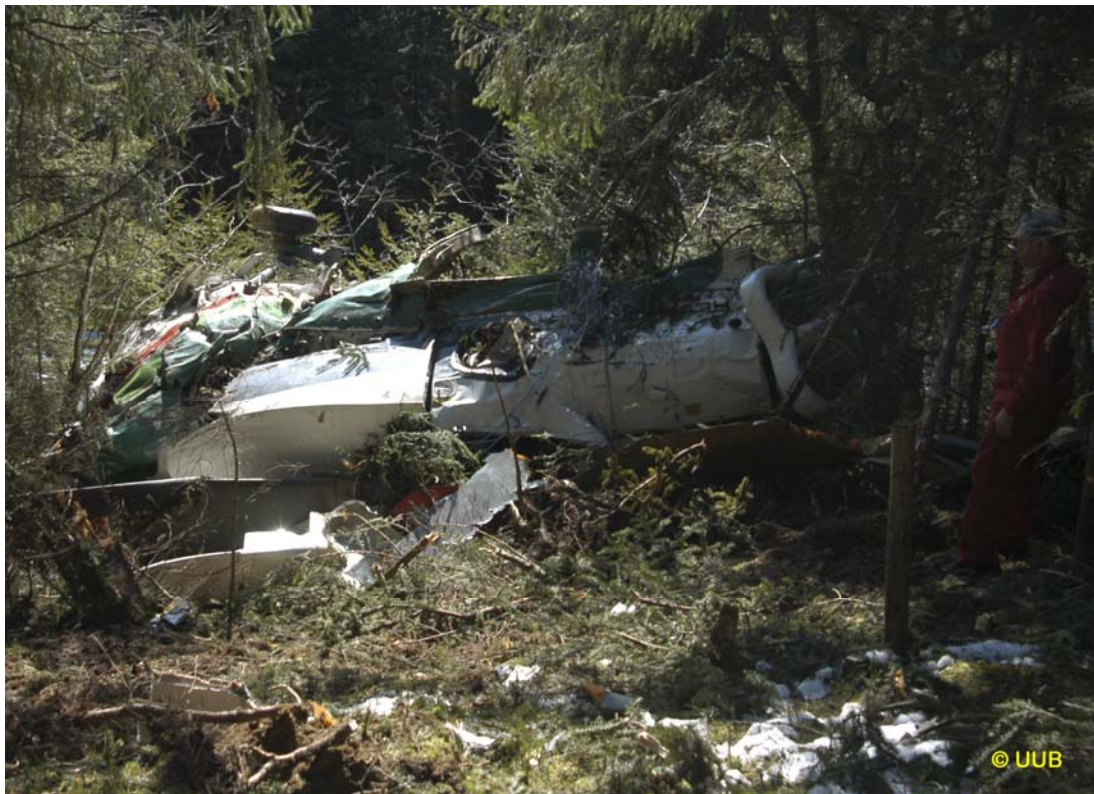
An dieser Stelle wurden der Hauptteil des Hubschraubers mit dem Cockpitdach samt unbeschädigtem Overhead panel, der Laderaum, das Hauptfahrwerk, die Triebwerke, der Großteil der Hauptrotorsteuerung und der Hauptrotor mit den vier Rotorblättern gefunden. Die Hauptrichtung des HS-Wracks zeigte in Flugrichtung gesehen nach 295° TN.

Spuren von weißem und blauem Lack wurden am rechten Rad des Hauptfahrwerkes, an der rechten Seite der Rumpfwand, sowie am unteren Teil der Rotorblattwurzeln gefunden. Die Schleifspuren stiegen in einem Winkel von ca 10 – 16° gegen die Horizontale von vorne nach hinten an.

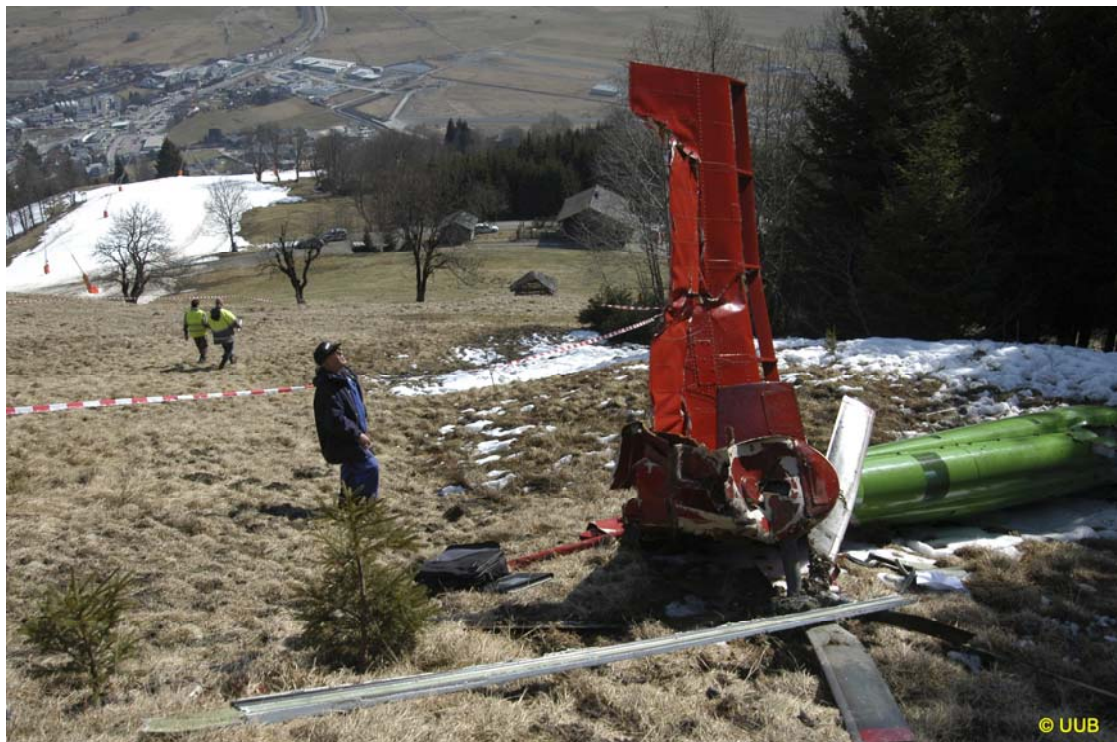
Dieser Fundort stellt den untersten Bereich dar, an dem relevante Wrackteile gefunden wurden und liegt ca 200 m oberhalb des Peilgutes, rechts der Schipiste (Foto, oben im Hintergrund ist ein Teil des Flugplatzes zu sehen). An dieser Stelle schlug der gesamte Heckausleger des Hubschraubers samt Heckrotor im weichen Boden auf und blieb auf der rechten Seite liegen.

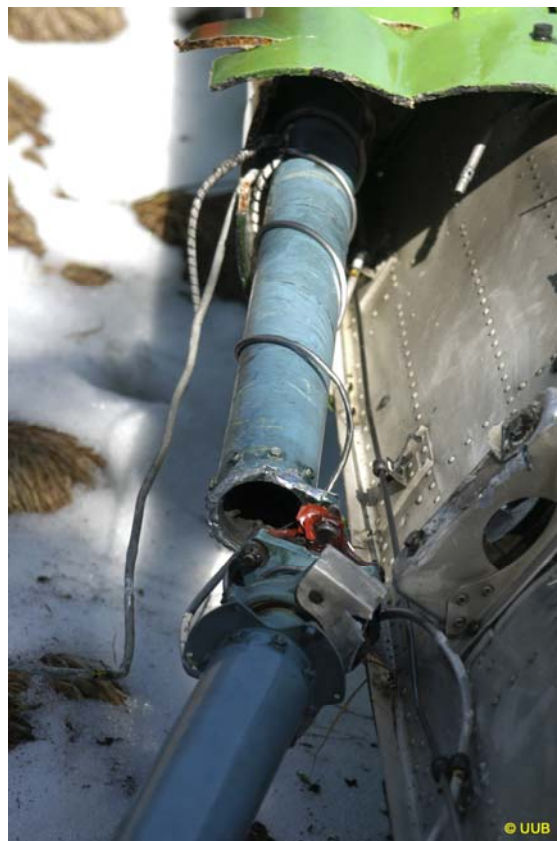
Die Heckrotorwelle (HRW) zeigte wellenförmig verlaufende Bruchspuren mit abgeschrägten Bruchflächen und geringgradig vorhandenen Aufweitungen der Endfläche, die nach außen und gegen die Rotationsrichtung gebogen waren. Die HRW war in ihrem vorderen Abschnitt unmittelbar hinter dem 2. Lager gebrochen (Abbildung unten). Hinter der 2. Bruchstelle der HRW waren die Hydraulikleitung sowie einige Kabel mehrfach gewindeartig gewickelt. Auf der Oberfläche der Welle waren an den Bruchenden des Leitungsrohres und der Kabel jeweils ein bis zwei zirkulär verlaufende Rillen zu sehen.

Der Heckrotor selbst war mit der Rotorachse und dem Umlenkgetriebe verbunden und zeigte wie die benachbarten Teile nur geringe Anzeichen von Gewalteinwirkung. Die Stabilisierungsfinne (an der linken Seite des Heckauslegers) war an ihrer Vorderseite kaum beschädigt, aber deren hintere Hälfte um ca 10 bis 15° nach oben geknickt.

Etwa 20 cm vom hinteren äußeren Ende war eine bis zu 6 cm breite Zusammenhangstrennung in Richtung nach vorne und etwas zum Heckausleger hin zu sehen. Die Endflächen der eingerissenen Enden waren an Ober- und Unterseite der Finne nach oben gebogen. An der Oberseite der Finne waren mehrere parallele und zirkulär verlaufende Kratzspuren (Zentrum der Spuren: der Rotorkopf) im Lack zu sehen, die Unterseite war in der Mitte von der Zusammenhangstrennung nach innen zu auf ca 50 cm gebrochen.

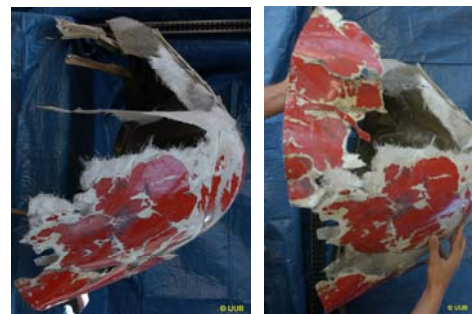
Er war an seiner äußeren Oberfläche mit Ruß bedeckt, die Oberfläche zum Innenraum der Nase konnte durch eine dort fixierte Metallverstrebung (Gerüst der Nase) dem Hauptteil zugeordnet werden.

Die längsten und deutlichsten Spuren waren an der rechten Seite der HS-Nase sichtbar. Unter Berücksichtigung der Wölbung der Hubschraubernase verlaufen die Spuren von vorne-unten nach hinten-oben in Winkeln von 6 bis  $10^\circ$  zur Horizontalebene durch die Hubschrauberlängsachse. Quer dazu verlaufende parallele, ca 6-10 cm lange und entlang des

hinteren Randes angeordnete Spuren konnten der Gewebestruktur des unter dem Lack befindlichen Verbundstoffgerüsts zugeordnet werden.

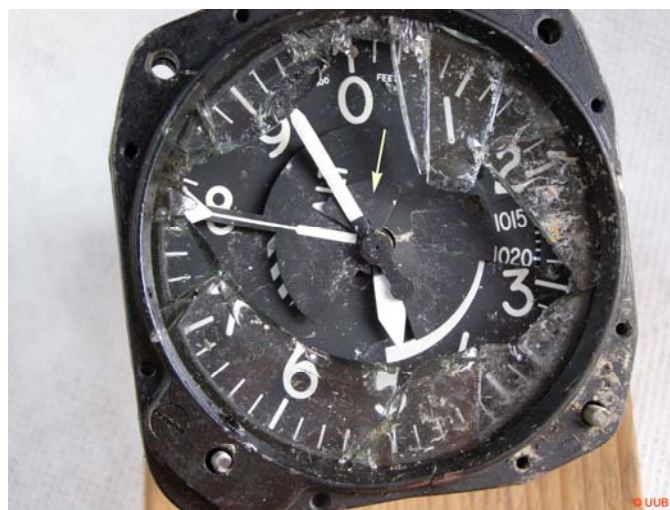
Am Höhenmesser des Instrumentenpanels der linken Seite (ALT 2) konnten Spuren des 100ft-Zeigers auf dem Blattende des 1.000ft-Zeigers gefunden werden, welche Rückschlüsse auf die Zeigerposition zum Zeitpunkt des Zusammenstoßes erlauben. Die Stellung des 1.000ft-Zeigers befand sich zwischen der 4.900ft- und der 5.000ft-Marke, die Stellung des 100ft-Zeigers bei ca 4.940ft. Der 10.000ft-Zeiger war aufgrund eines Bruchs im Bereich der Zeigerachse und der dadurch entstandenen Trennung von der Übersetzung mit den anderen Zeigern frei drehbar.

Die QNH-Skala war zwischen 1.016 und 1.017 hPa eingestellt. Der aktuelle gemeldete Luftdruck für Zell am See war zur Zeit des Unfallfluges 1.017 hPa. Die Rekonstruktion in einem baugleichen Hubschrauber zeigte eine exakte Druckeinstellung aus dem Blickwinkel des Piloten vom rechten Sitz (Parallaxenfehler).

Am erweiterten Blattende des 1.000ft-Zeigers (Pfeil) fanden sich makroskopisch sichtbar flächige Spuren von weißer Farbe, die sich unter dem Mikroskop als Furchen darstellten. Die weiße Farbe der Umgebung der Furchen konnte der Zeigerfarbe des 100ft-Zeigers zugeordnet werden.

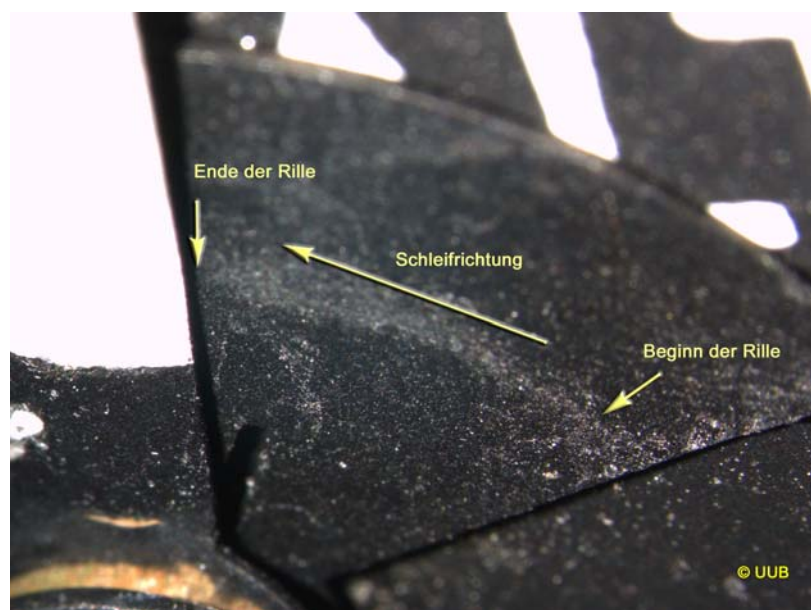
In Verlängerung der Knickstelle im Uhrzeigersinn fand sich eine konzentrisch verlaufende Rille bis kurz vor den Rand des Blattendes des 1.000ft-Zeigers. Diese Rille ist im Querschnitt dreieckig und konnte einer Rauigkeit an der Unterseite des 100ft-Zeigers zugeordnet werden, und zwar vom linken Rand des Zeigers (Normalansicht).

Die Endstücke der Rille zeigen im rechts einen scharf beginnenden Eindruck, links langsam flacher werdend. Der Bereich der Knickstelle war in das Blattende des darunter liegenden Zeigers eingedrückt.

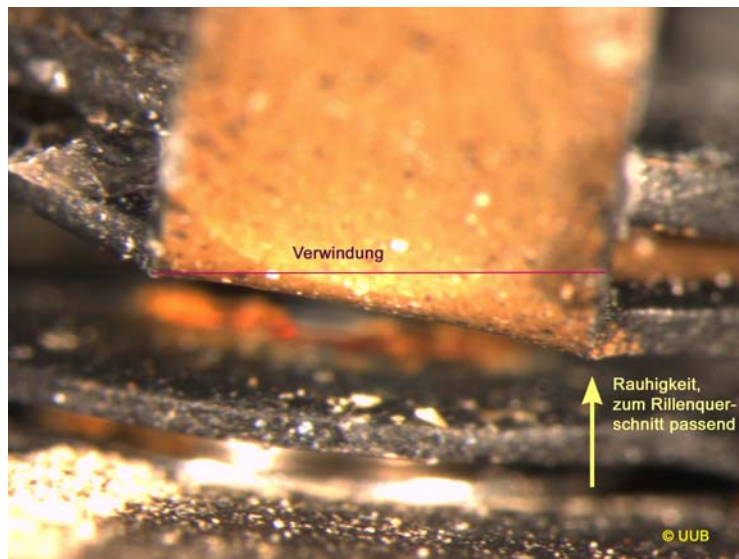
Ansicht von der Zeigerspitze her gesehen:

Der 100ft-Zeiger war, beginnend an seiner Achse, nach unten gebogen und über dem Blattende des 1.000ft-Zeigers geknickt. Die Zeigerspitze zeigte ab der Knickstelle wieder nach oben. Im Bereich der Knickstelle war der Kontakt der beiden Zeiger stark genug, dass auch stärkere Schüttelbewegungen deren Lage nicht veränderten.

Bei der Bestimmung des Höhenwertes zum Zeitpunkt des Anpressens des 100ft-Zeigers am Blattende des 1.000ft-Zeigers konnte – unter Berücksichtigung der korrelierenden Zeigerbewegung des 1.000ft-Zeigers - ein Wert von 5.090 ft bestimmt werden.

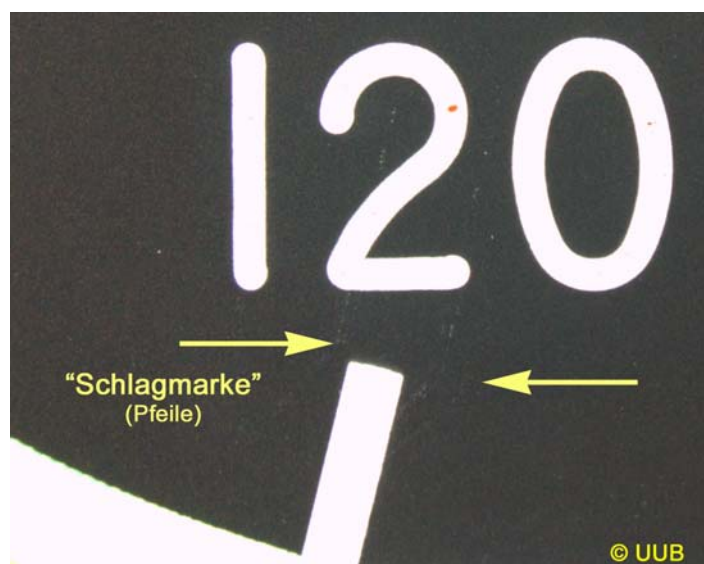
Am Fahrtmesser der linken Seite wurden eine starke Schlagmarke bei genau 120 KT sowie eine schwache Marke bei ca 115 KT gefunden.

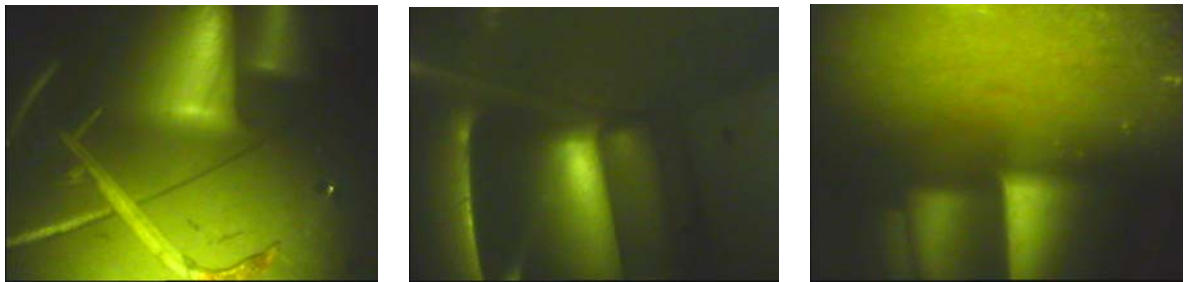
Die Hubschrauberturbinen wurden einer Sichtprüfung von außen, einer Überprüfung der beweglichen Teile sowie einer endoskopischen Untersuchung unter Verwendung eines Boreskops unterzogen.

Es fanden sich vereinzelt Baumnadeln zwischen den Verdichterschaufeln der 1.-3. Verdichterstufen. In den Abschnitten hinter der 3. Stufe der Gaserzeugerturbine waren keine abnormen Veränderungen sichtbar.

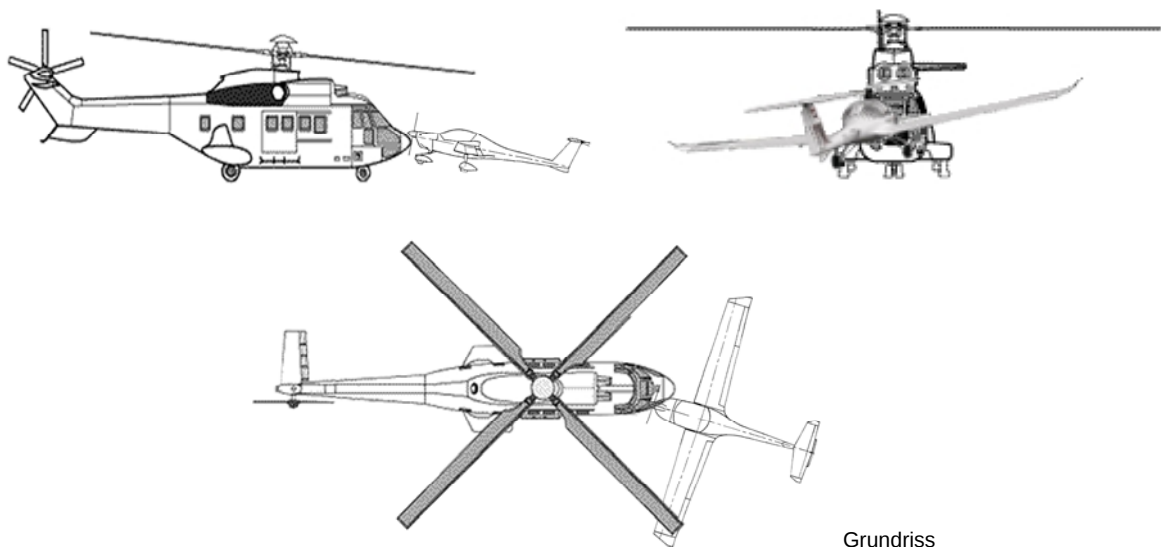
- ca 158° (164 bis 152°) im Grundriss
- ca 167° (170 bis 164°) im Aufriss
- ca -8° (-6 bis -11°) im Kreuzriss

Der maximal gemessene Winkel der Längsachse des Motorflugzeuges relativ zur Horizontalebene des Hubschraubers durch seine Längsachse von ca -11° entspricht etwa dem 1,5 fachen des üblichen Steigwinkels eines Flugzeuges des gleichen Typs in gleicher Triebwerks- (100 PS) und Flugkonfiguration (Masse, ungefähr halbvoller Tank, ohne Klappen, 2.400 RPM, Fluggeschwindigkeit 65 bis 75 KT, ohne Radverkleidung) zu den aktuell vorgelegenen atmosphärischen Bedingungen (Dichtehöhe ca 2.700 ft MSL). Dabei wurde eine Steigrate von 3,5 bis 3,7 m/s als Basis für die Berechnung genommen, wobei eher ein Wert im unteren Bereich wahrscheinlich ist („Reisesteigflug“).

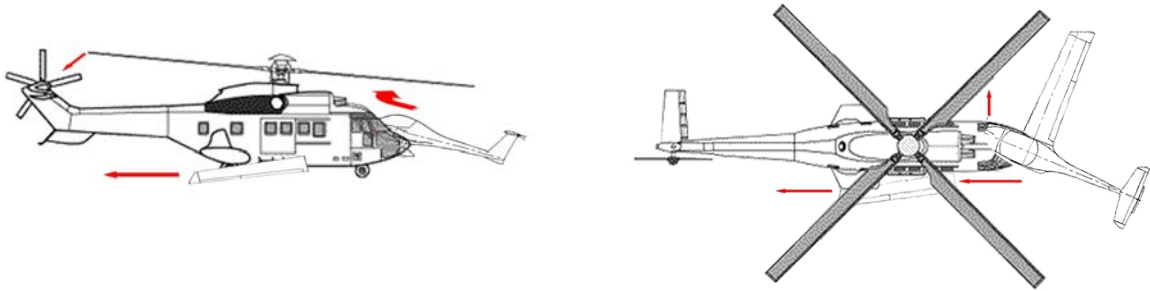
Unmittelbar nach der ersten Berührung (Propeller/Cowling/Bugrad des MF mit der Hubschraubernase) kam es zum Eindringen des gesamten Vorderteils des MF ins HS-Cockpit, wobei der Rumpf des MF nach rechts abgelenkt wurde. Die linke Tragfläche wurde dabei an ihrer Flächenwurzel abgerissen und schlug gegen die Fahrwerksverkleidung bzw den Reifen des rechten Hauptfahrwerkes und die Unterseite des Heckauslegers.

Der Hubschrauber wurde dabei hinter dem Cockpitdurchgang geteilt, wobei sich der vordere Teil, ausgenommen dem größten Teil der HS-Nase, etwa in der ursprünglichen Flugrichtung des HS weiterbewegte und der Rumpf (samt dem in Ablösung begriffenen Heckausleger) in einer halbkreisförmigen Spirale nach rechts zu Boden stürzte.

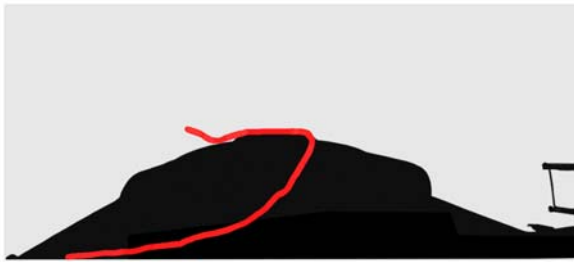
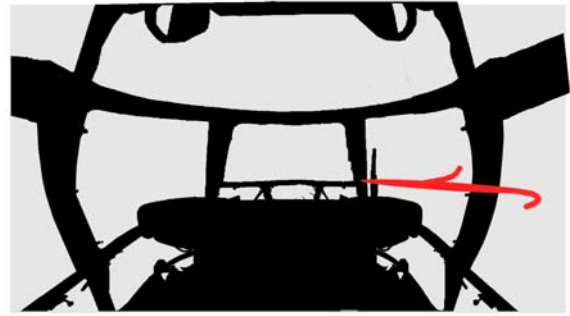
**Bildwanderung in den Sichtfeldern:** Im Verlauf des Fluges der beiden LFZ, wie er vergleichend unter Pkt 1.16.6 illustriert ist, ergab die Darstellung der Wanderung der Abbildungen der LFZ in den Sichtfeldern der beiden Piloten, dass sich die **Lage der LFZ-Bilder nur sehr gering verändert** hat und **immer in der Nähe von Rahmenstrukturen** des Cockpitbereiches war.

Bildwanderung im Blickfeld der Piloten während der letzten ca 50 (MF) bzw 80 (HS) Sekunden (Zeitraumunterschiede aufgrund des unterschiedlichen Auftretens des Bildes im Blickfeld beim MF- und HS-Piloten); der Weg des anderen LFZ im Blickfeld der Piloten ist durch eine rote Linie dargestellt.

Aufgrund der geringen horizontalen Relativbewegung des Bildes („Software“) des HS und aufgrund der Nähe des HS-Umrisses zum Cockpitrahmen war ein frühzeitiges Erkennen des HS sehr schwierig.
