Abschlussbericht

Unfall mit dem Motorflugzeug der Type Cessna A152,
am 06.08.2008, um ca. 16:30 Uhr UTC südlich des Flughafens Graz,
Gemeinde 8401 Kalsdorf/Graz, Bezirk Graz-Umgebung, Steiermark,
Österreich

GZ: 2025-0.051.306

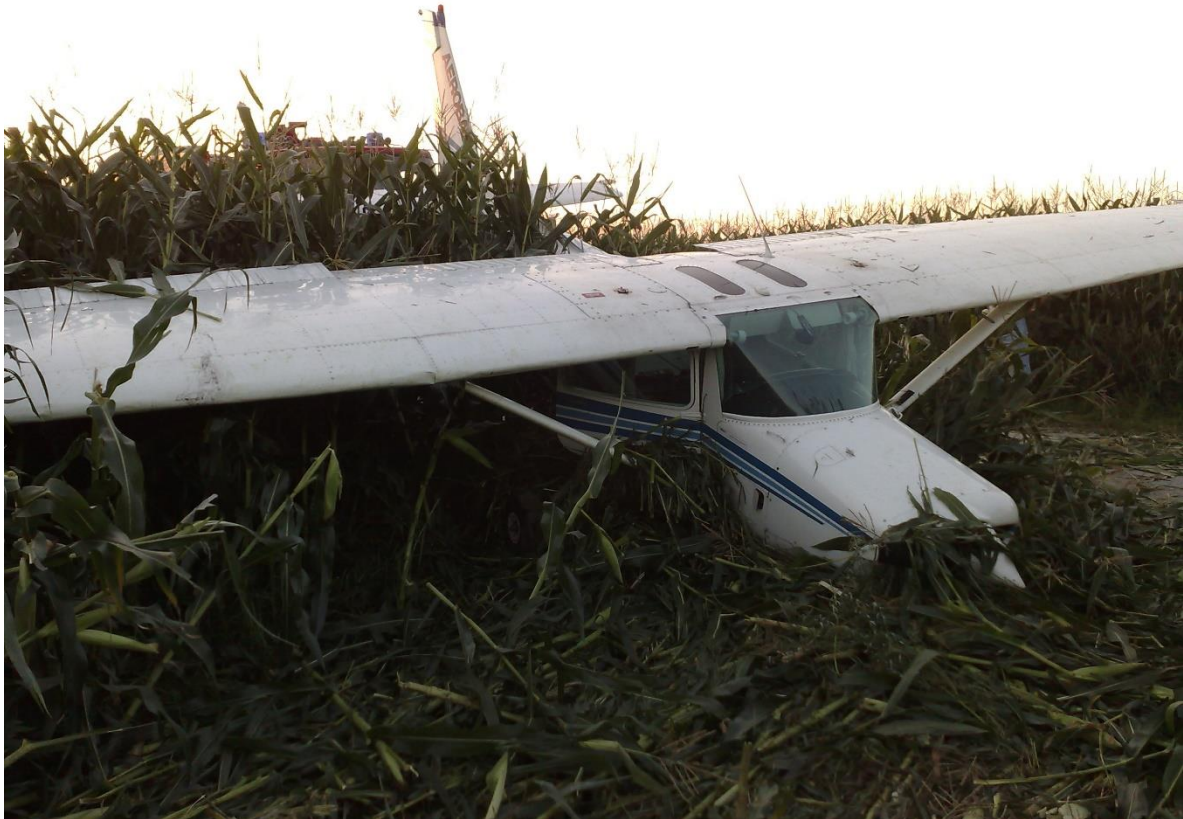
Abbildung 1 Endlage des Motorflugzeugs in einem Maisfeld

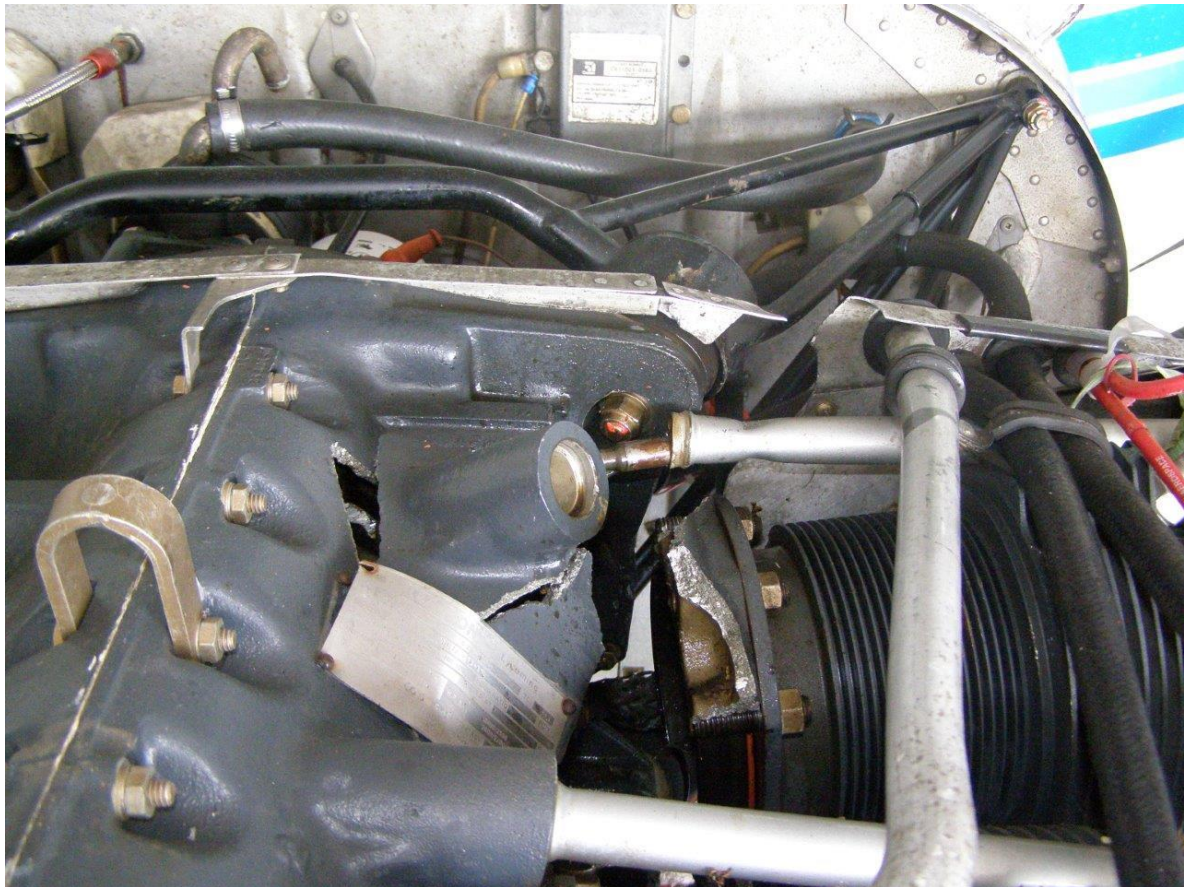
Vor der Bergung des Luftfahrzeugs wurden der Brandhahn geschlossen, da Kraftstoff ausfloss, und die Flugzeugbatterie vom Bordnetz getrennt. Nach dem Öffnen der Motorverkleidung war am Kurbelgehäuse und am Zylinder 4 des Kolbenmotors ein Schaden sichtbar.

Abbildung 2 Zustand von Kurbelgehäuse und Zylinder 4 nach der Bergung des Flugzeugs

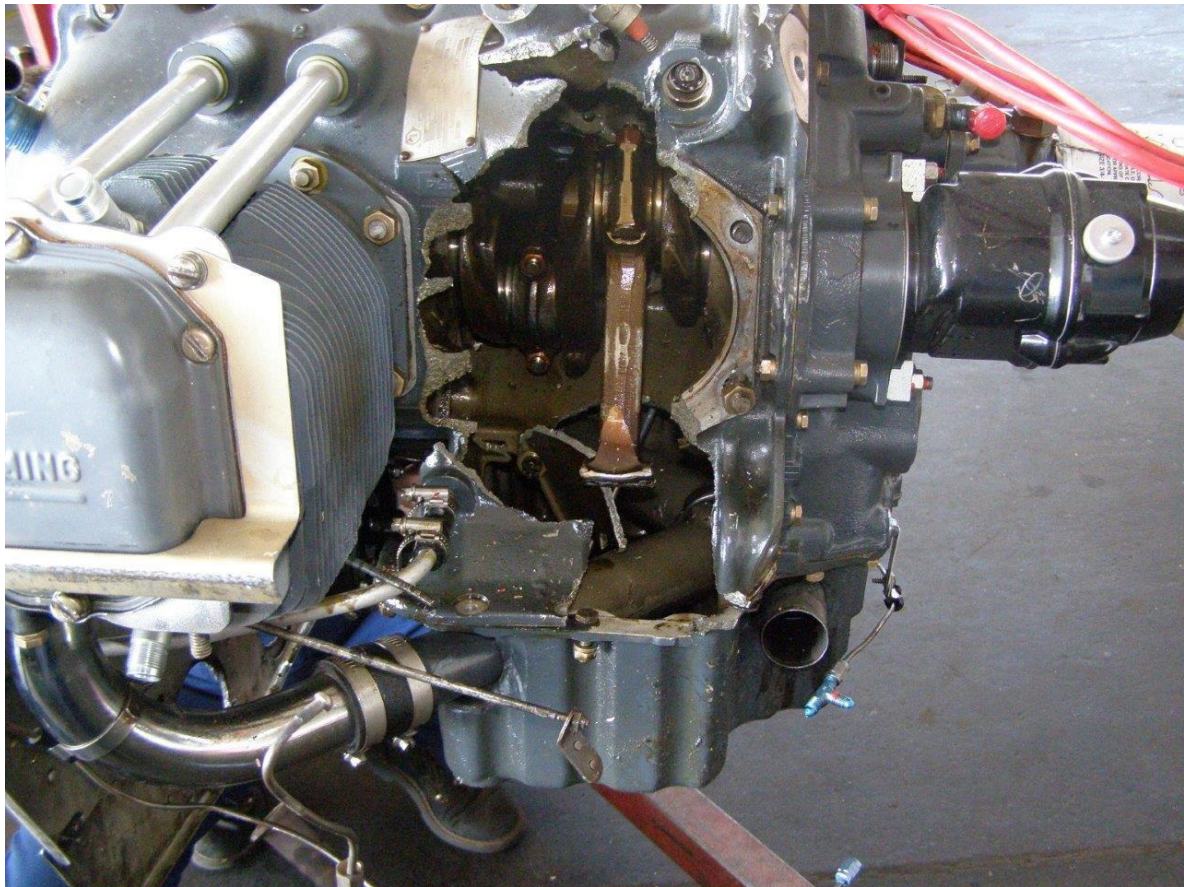
Das Kurbelgehäuse des Motors war im Bereich der Verschraubung mit dem Zylinderfuß von Zylinder 4 gewaltsam aufgebrochen. Das Pleuel 4 war am kleinen Pleuelauge gebrochen und die Gleitlagerbuchse fehlte (siehe Abbildung 3).

Abbildung 3 Zustand von Kurbelgehäuse und Pleuel 4 nach Entfernung von Zylinder 4

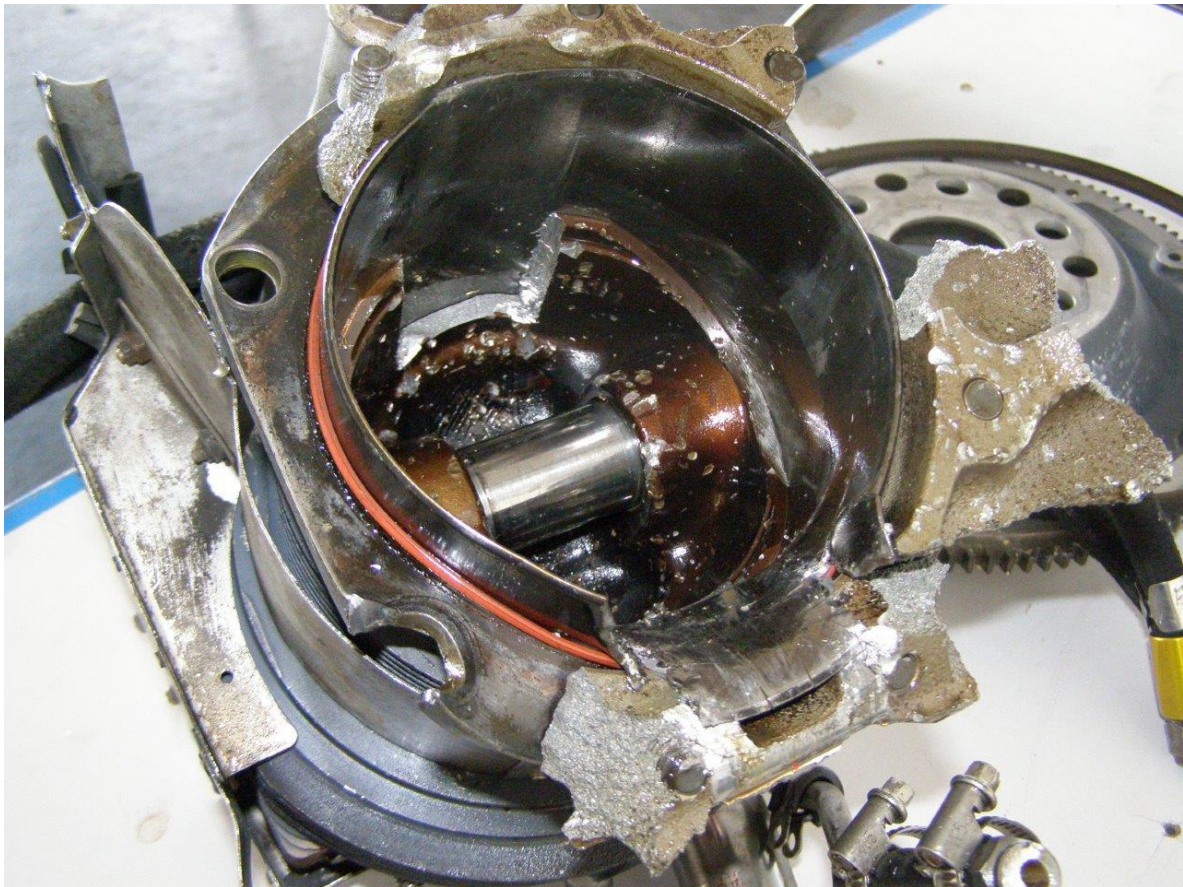
Der Kolben 4 mit dem Kolbenbolzen saß in der Laufbuchse des losen Zylinders 4 am oberen Totpunkt fest (siehe Abbildung 4).

Abbildung 4 Zustand von Zylinder 4 und Kolben 4

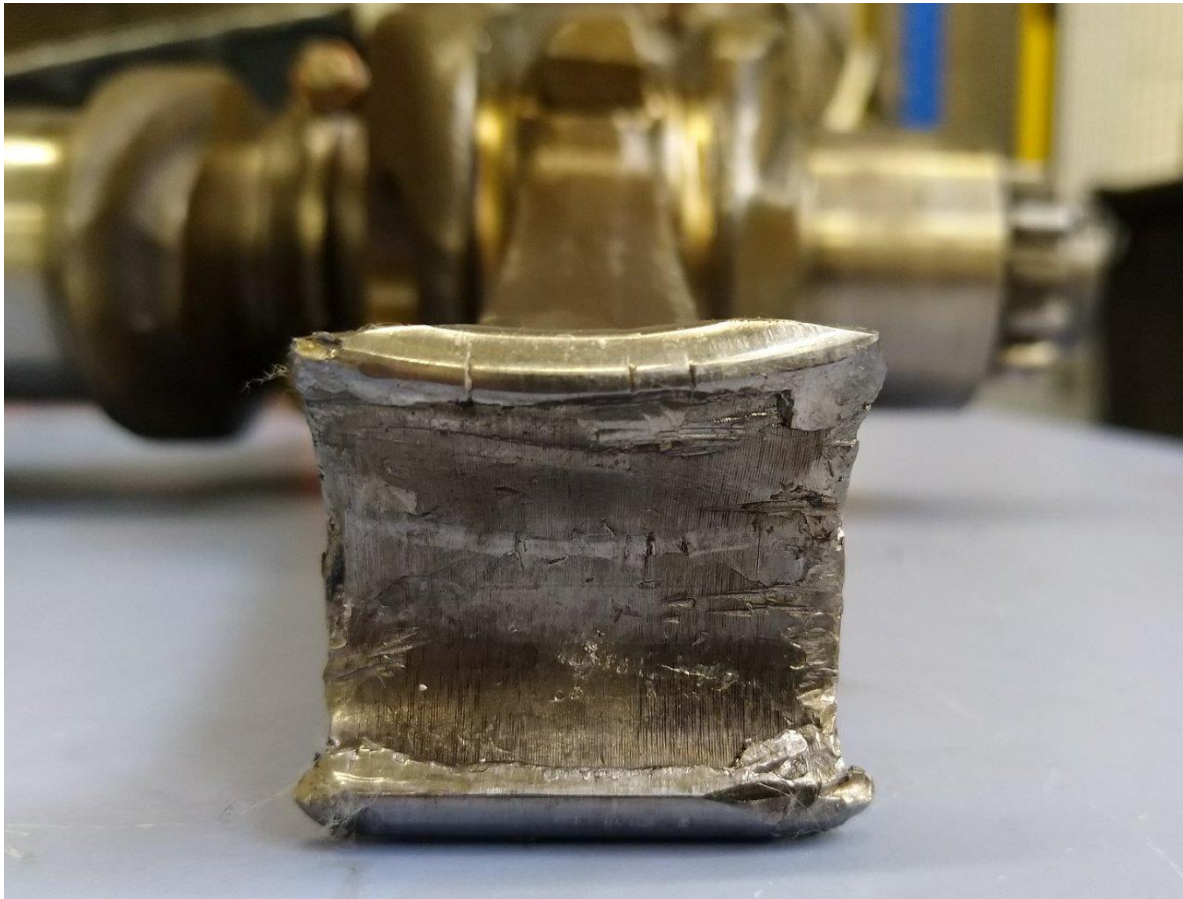
Das kleine Pleuelauge von Pleuel 4 war gebrochen. Die Bruchstellen des Pleuelauges waren in Richtung des unteren Totpunkts verhämmert. Auf der Innenseite des Pleuelauges waren Riefen vorhanden und die Gleitlagerbuchse fehlt (siehe Abbildung 5).

Abbildung 5 Kleines Pleuelauge von Pleuel 4 (ohne Gleitlagerbuchse)

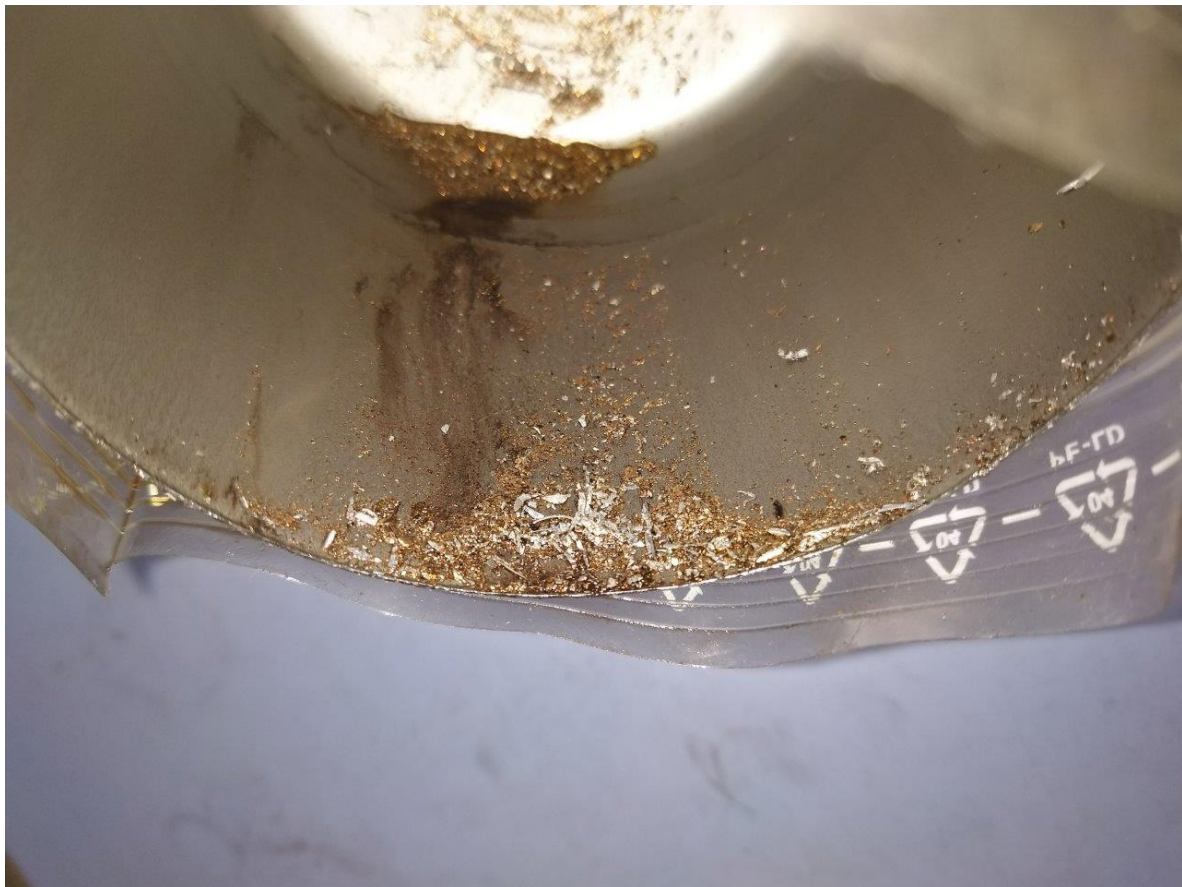
Der Einweg-Ölfilter wurde aufgeschnitten. Im Filtergehäuse und im Filtereinsatz waren reichlich silbrig glänzende und kupferfarbene Metallpartikel vorhanden (siehe Abbildung 6). Die Magnetprobe zeigte, dass diese Nichteisenmetalle waren.

Abbildung 6 Metallpartikel im Gehäuse des Einweg-Ölfilters (aufgeschnitten)

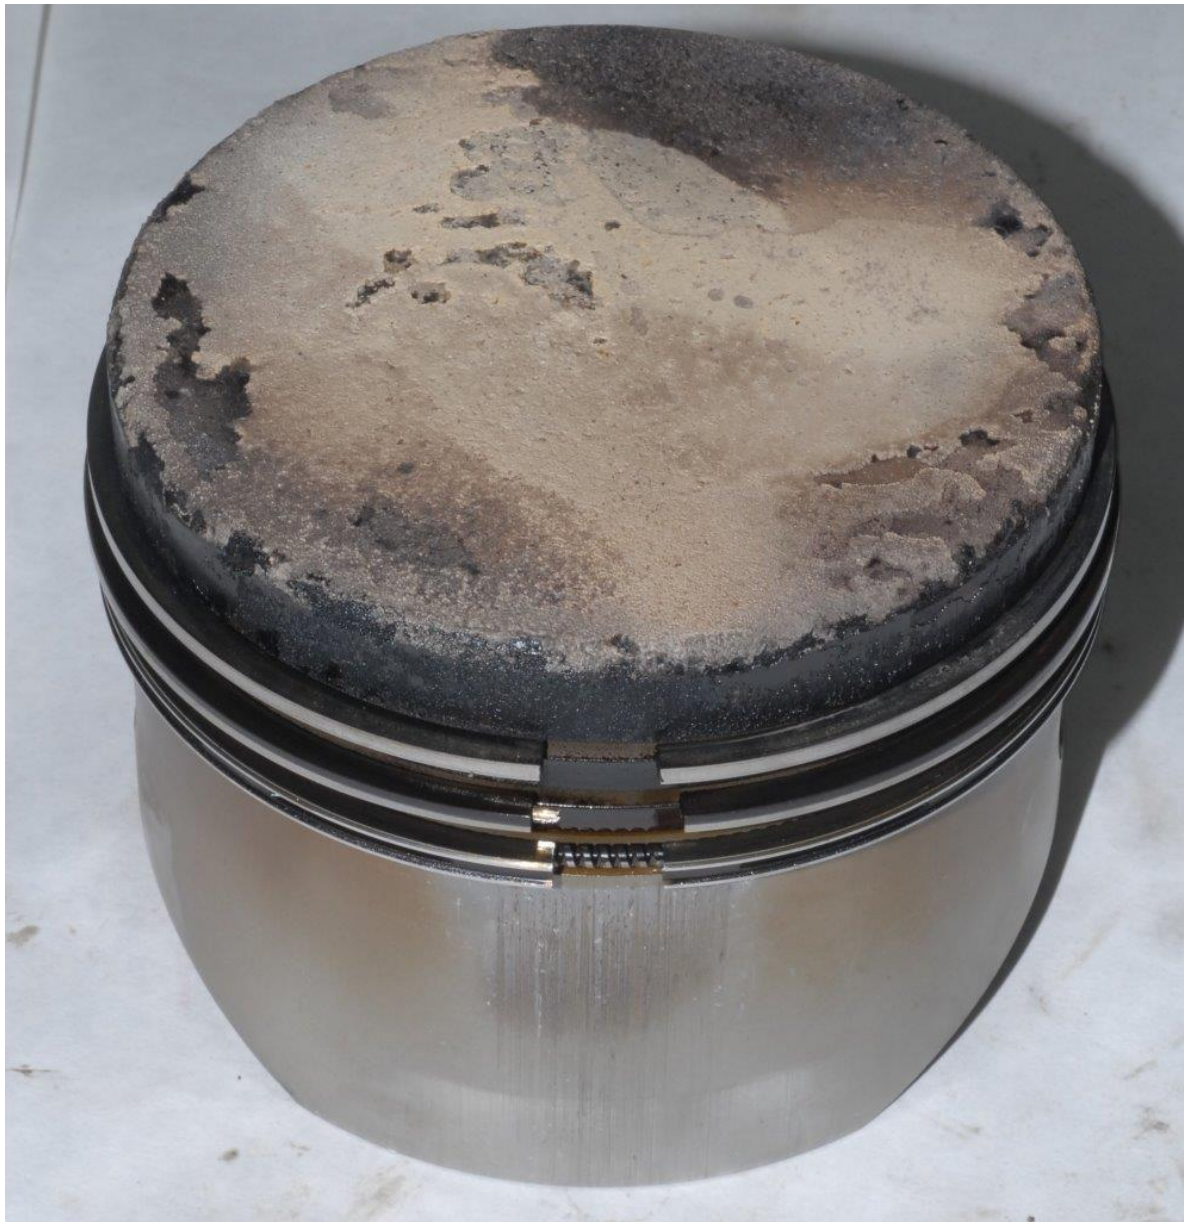
Abbildung 7 Kolben 1 (mit Kolbenringen)

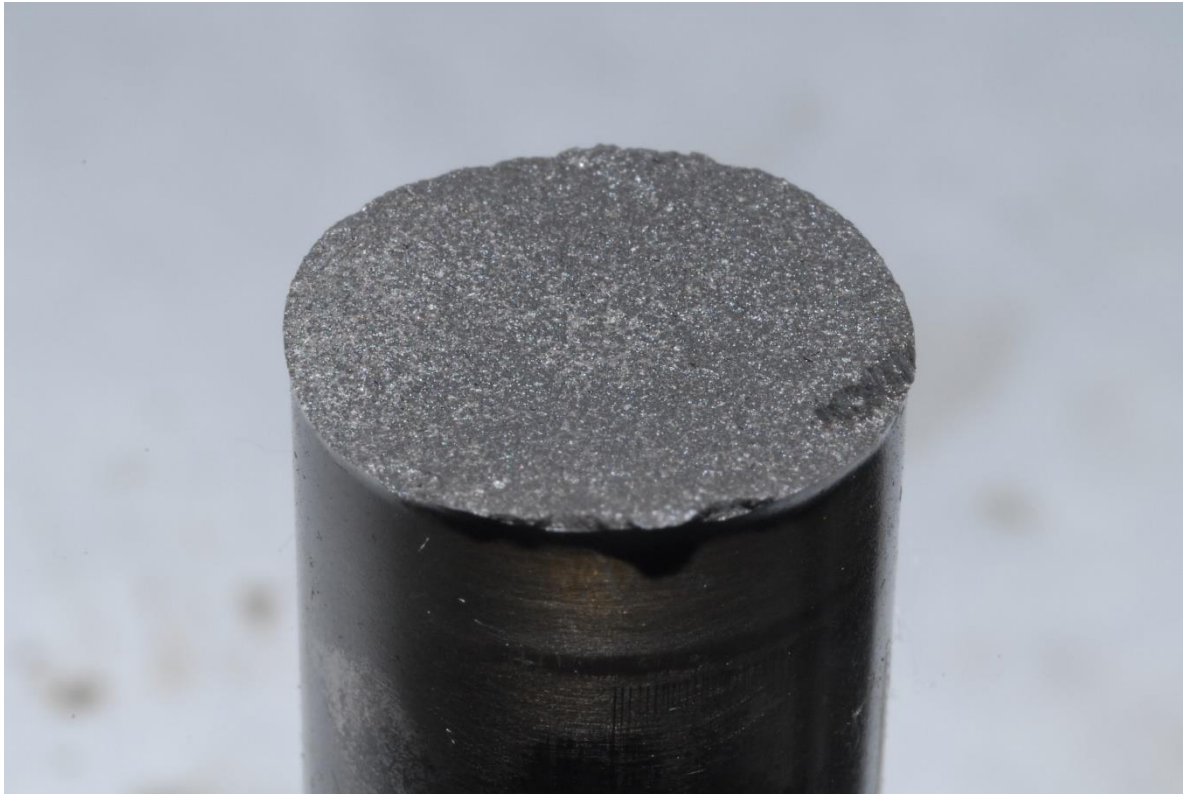
Abbildung 8 Stößel des Einlassventils von Zylinder 4 am Übergang vom Stößelschaft zum Stößelteller gebrochen (Gewaltbruch)

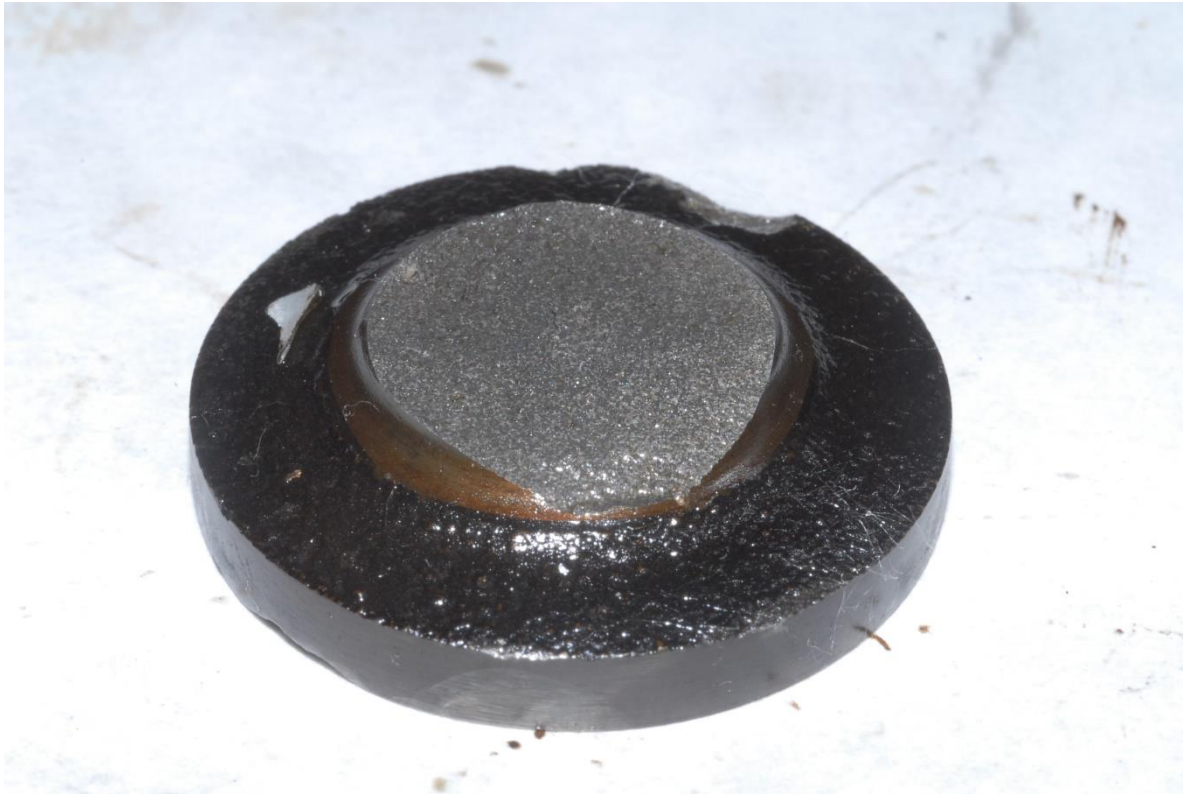
Abbildung 9 Fremdkörpereinschläge auf der Rückseite des Stößeltellers des gebrochenen Stößel des Einlassventils von Zylinder 4

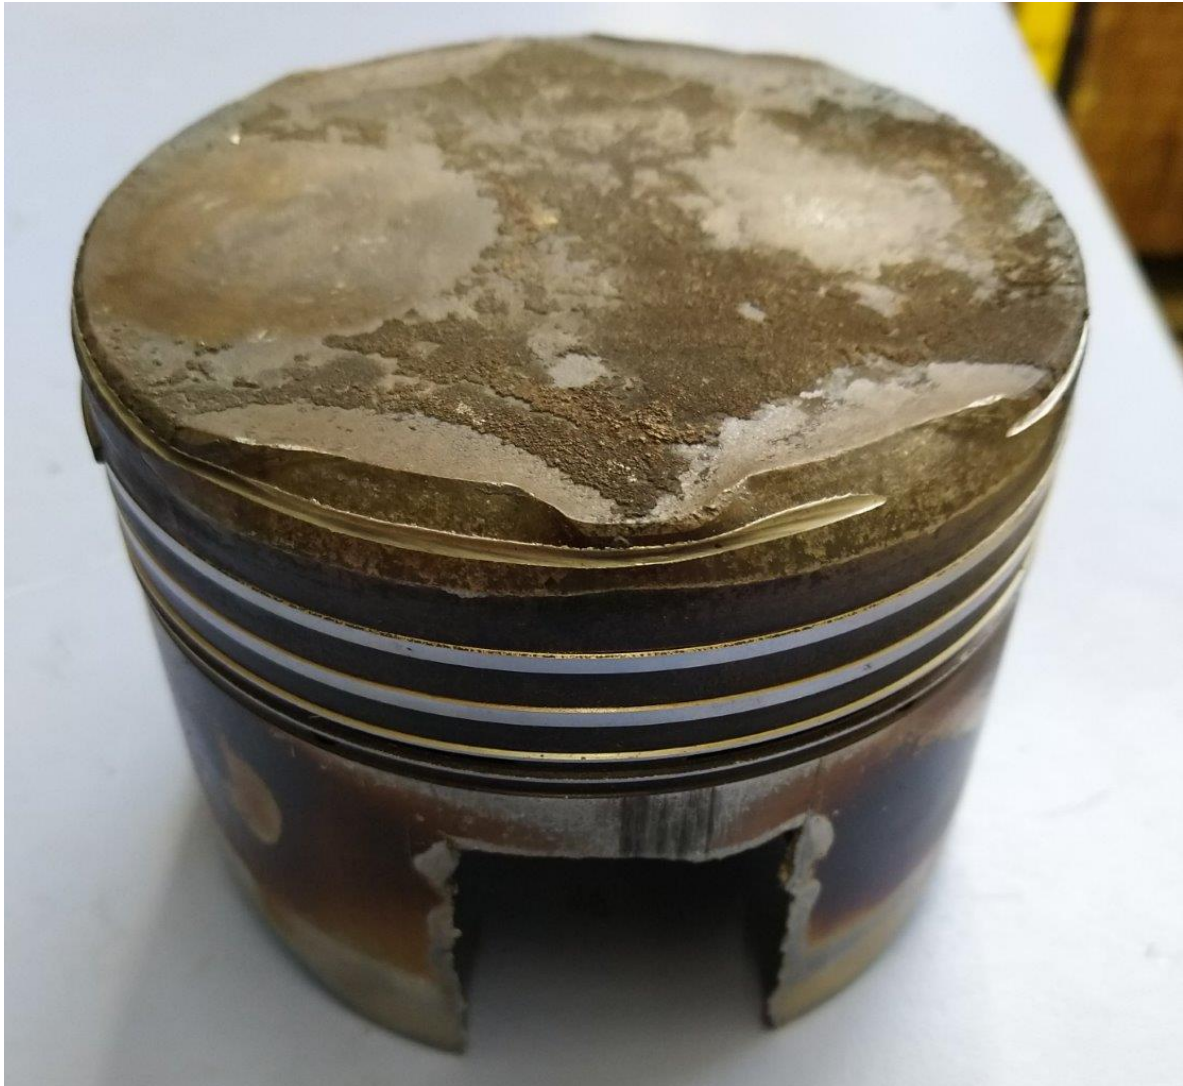
Abbildung 10 Außenseite von Kolben 4 (mit Kolbenringen) mit münzförmiger Materialabtragung am Kolbenboden (links) und sichelförmigen Verformungen am Umfang

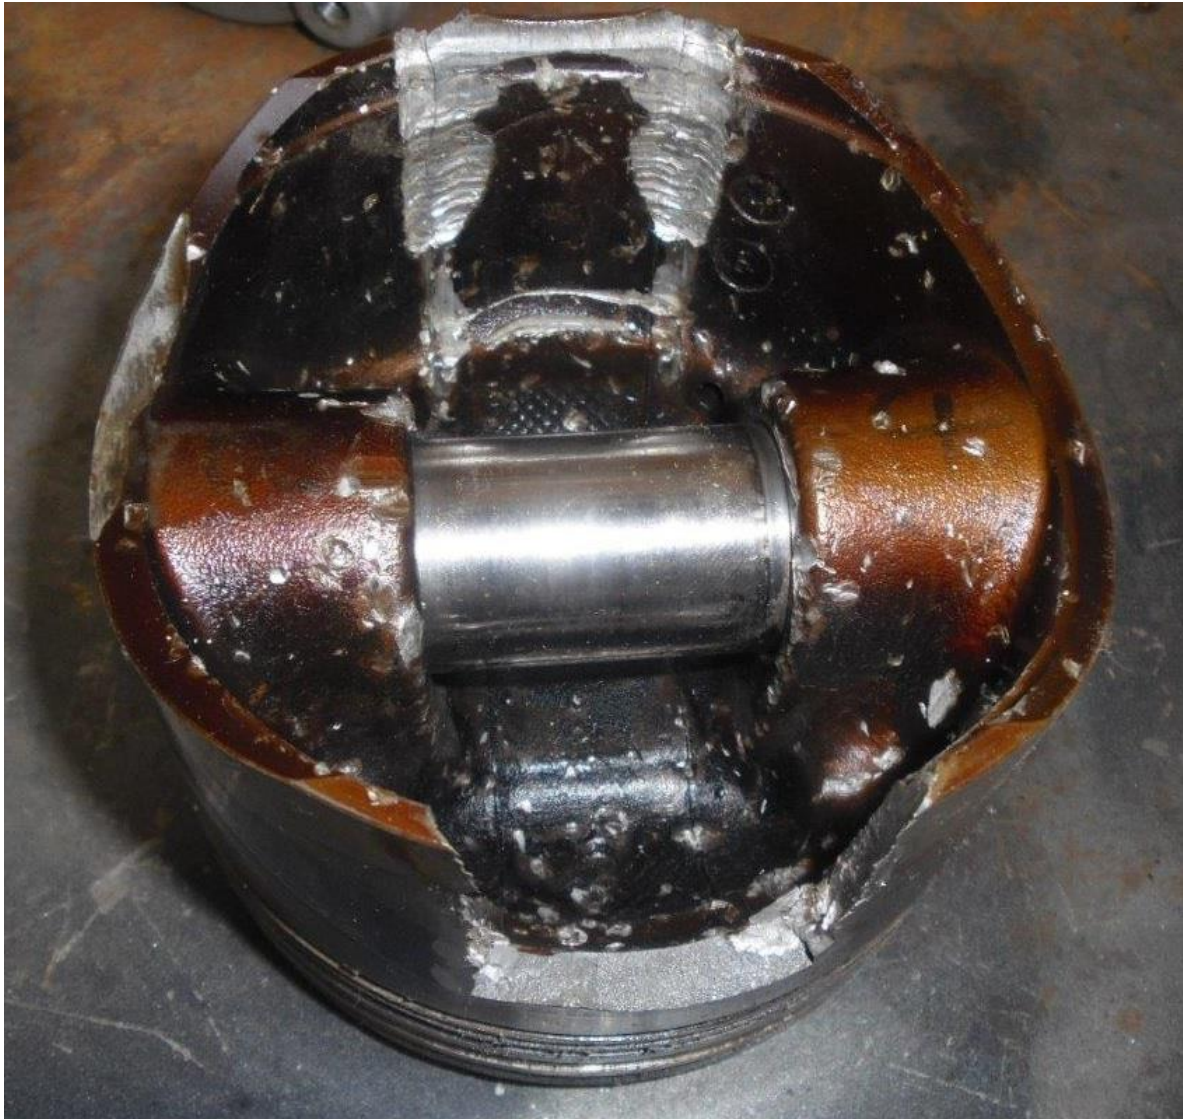
Abbildung 11 Innenseite von Kolben 4 (mit Kolbenbolzen) mit Brüchen, Riefen und Rissen im Kolbenschaft

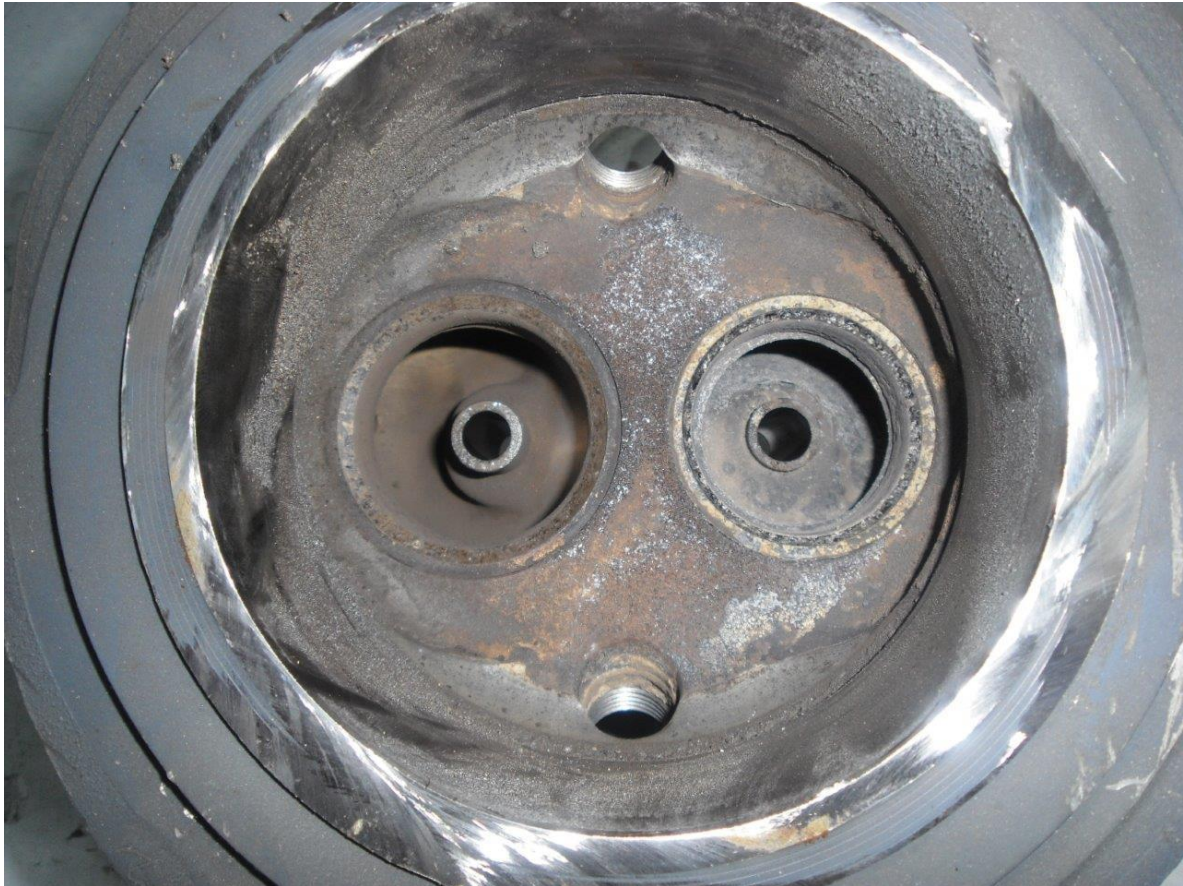
Abbildung 12 Sphärischer Brennraum von Zylinder 4 (ohne Ventile und Zündkerzen) mit sichelförmigen Fremdkörpereinschlägen links und rechts der Zündkerzenbohrungen
