Untersuchungsbericht

Kabinenabsturz bei der Seilbahn „Acherkogelbahn“ in Tirol
am 09. Jänner 2024

GZ: 2025-0.137.051

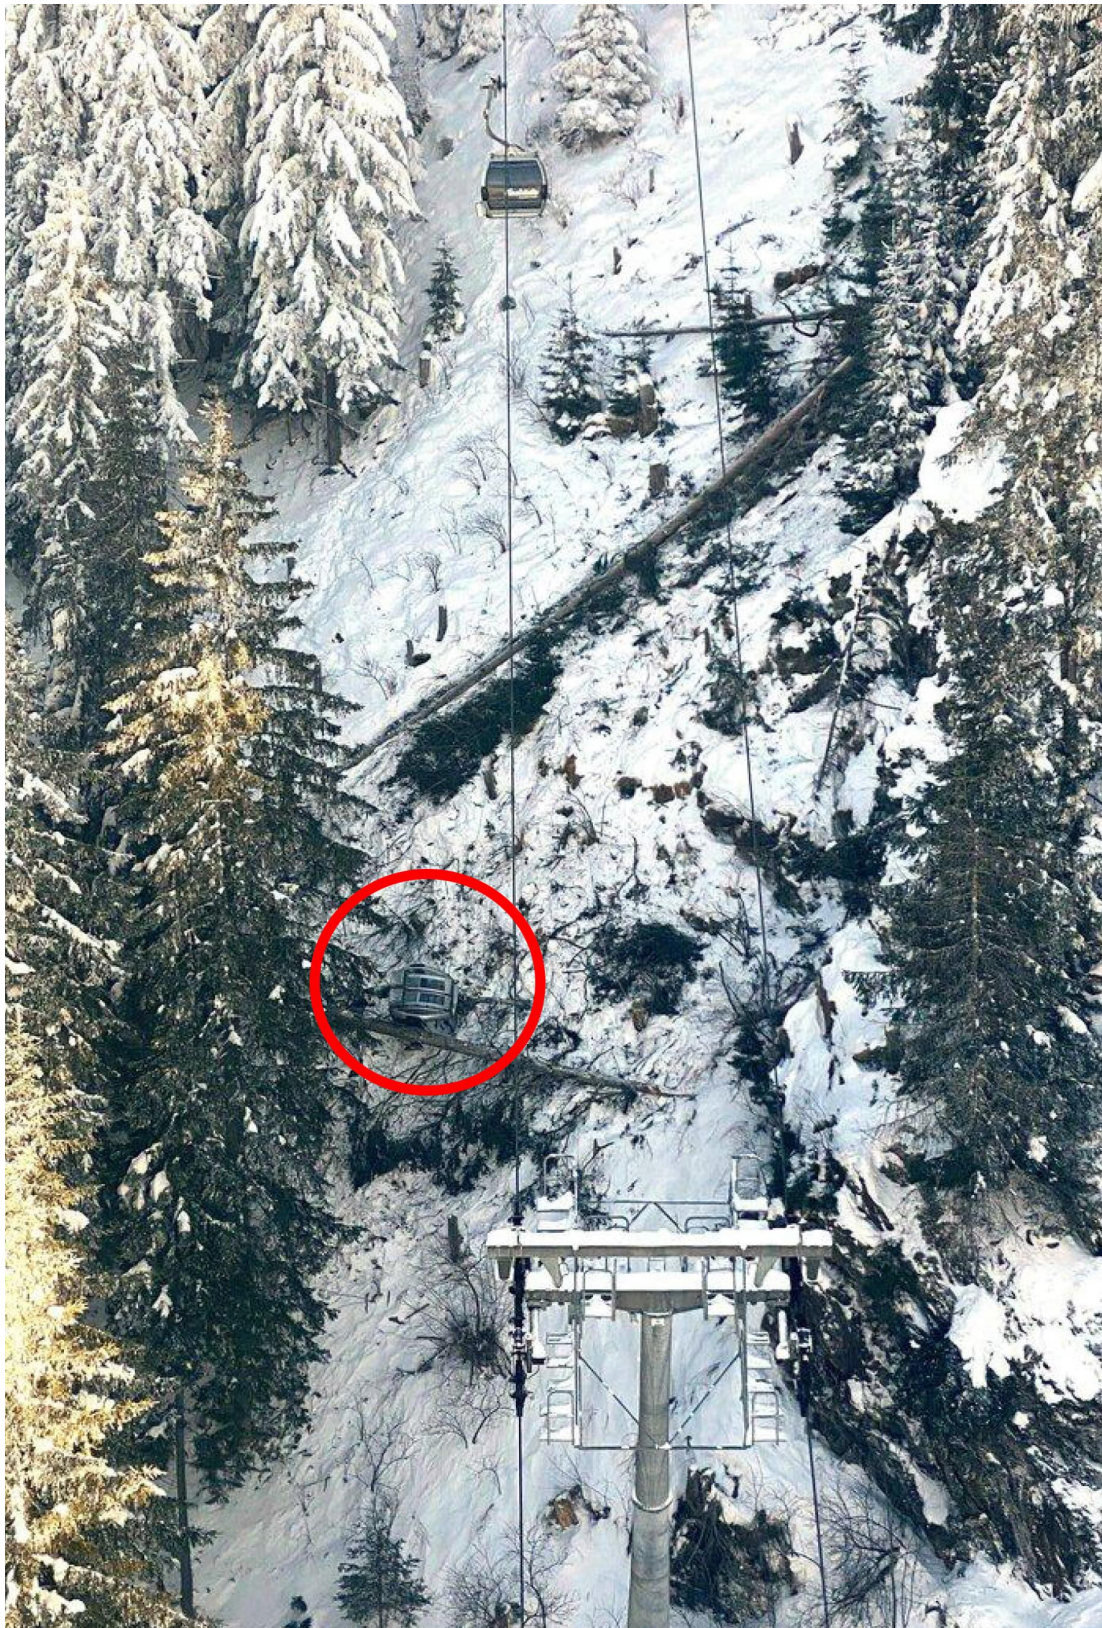
Abbildung 3 Abgestürzte Kabine Nr. 39

Die untere Fichte traf das Seil in einer Baumhöhe von ca. 14 m und einem Stammdurchmesser von ca. 28 cm. Der Stamm rutschte am Seil entlang in Richtung der bergwärts fahrenden Kabine Nr. 39, und kollidierte infolge mit der Seilklemme der Kabine. Bei der Kollision wurde die Seilklemme beschädigt und gewaltsam vom Förderseil gelöst, wodurch die Kabine ca. 11 m abstürzte.

Die Fichte fiel ebenso zu Boden und drehte sich am Hang, sodass der Wurzelballen links der Seilbahntrasse zum Liegen kam. Beim Aufprall am Boden brach der Wipfel ab. Die Kabine Nr. 39 blieb nach dem Absturz an diesem, quer zur Hangfallrichtung liegenden Baum hängen und rutschte nicht weiter ab.^[17]

Abbildung 3 zeigt die abgestürzte Kabine Nr. 39 und den umgestürzten Einzelbaum, der die Kabine beim Abrutschen am Hang stoppte.
