Untersuchungsbericht

Kollision Z 2371 mit entrollter Wagengruppe nahe Hst Kottingbrunn
am 05. Dezember 2020

GZ: 2024-0.801.701

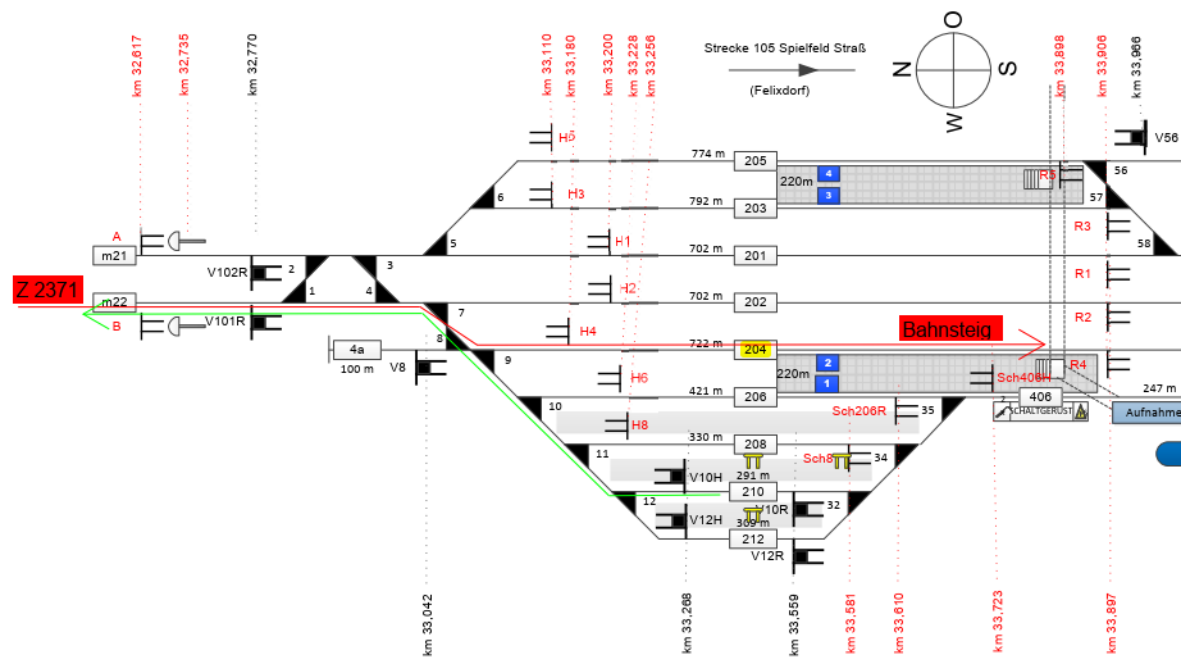
Abbildung 2 Lageskizze Fahrstraßenbelegung Z 2371 im Bereich Bf Lb

Im Betriebsablaufprotokoll ist um 22:53:27 Uhr UTC +1 (MEZ) eine Fahrstraße für Z 2371 von Gleis m22 kommend bis zum Gleis 204 des Bf Lb dokumentiert, wie in Abbildung 2 ersichtlich ist. Der rote Pfeil markiert den geplanten Verlauf der Fahrstraße des Z 2371 bis Bf Lb. Der grüne Pfeil markiert den Weg der entrollten Wagen. [24] Die Kollisionsstelle befand sich auf der freien Strecke außerhalb der Abbildung 2.

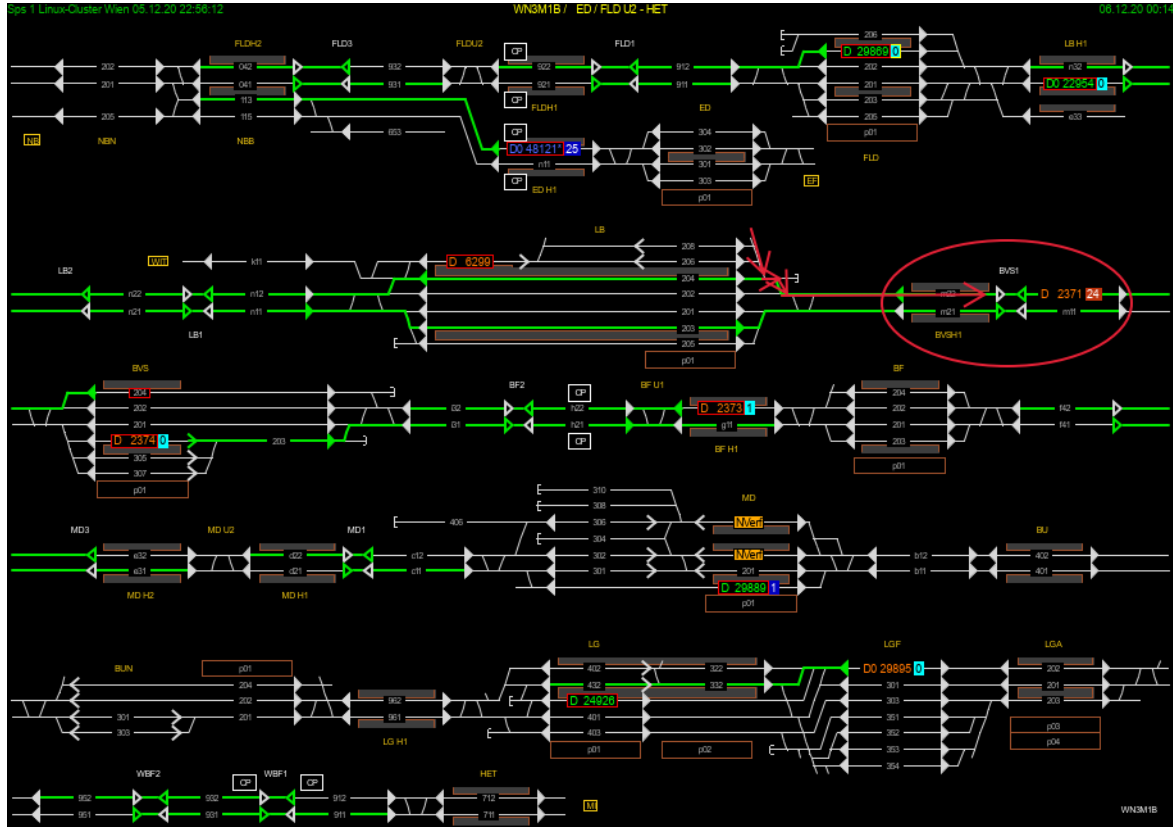
Abbildung 3 ARAMIS Streckenspiegel

Auf dem in Abbildung 3 dargestellten Streckenspiegel ist in Zeile 2 der Bahnhof Leobersdorf „LB“ skizziert. Von dort entrollte die Wagengruppe in Richtung der eingefügten Pfeile auf das Hauptgleis „m22“ in Richtung Wien. In der ellipsenförmigen Markierung ist die grün dargestellte Zugstraße des Z 2371 zu finden. Zu diesem Zeitpunkt war das Hauptsignal „Bm12“ für den Z 2371 noch auf „FREI“ gestellt. Z 2371 hatte 24 Minuten Verspätung. [8] [24]

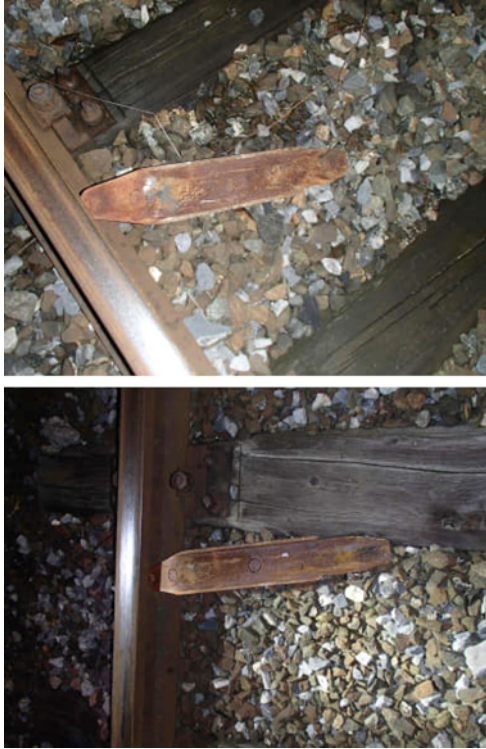
Abbildung 4 Hemmschuhe Bf Lb in km 33,454 sowie in km 33,416

In dem von der ÖBB-Infrastruktur Aktiengesellschaft angeforderten Untersuchungsbericht sowie im angeforderten Bildmaterial werden die im Bf Lb gefundenen Hemmschuhe im Gleis 210 wie folgt beschrieben:
