Abschlussbericht

Unfall mit dem Motorflugzeug der Type Extra EA300/LC,
am 13.09.2023, um ca. 15:31 Uhr UTC in
A-8412, Sankt Ulrich am Waasen, Steiermark
GZ: 2025-0.539.355

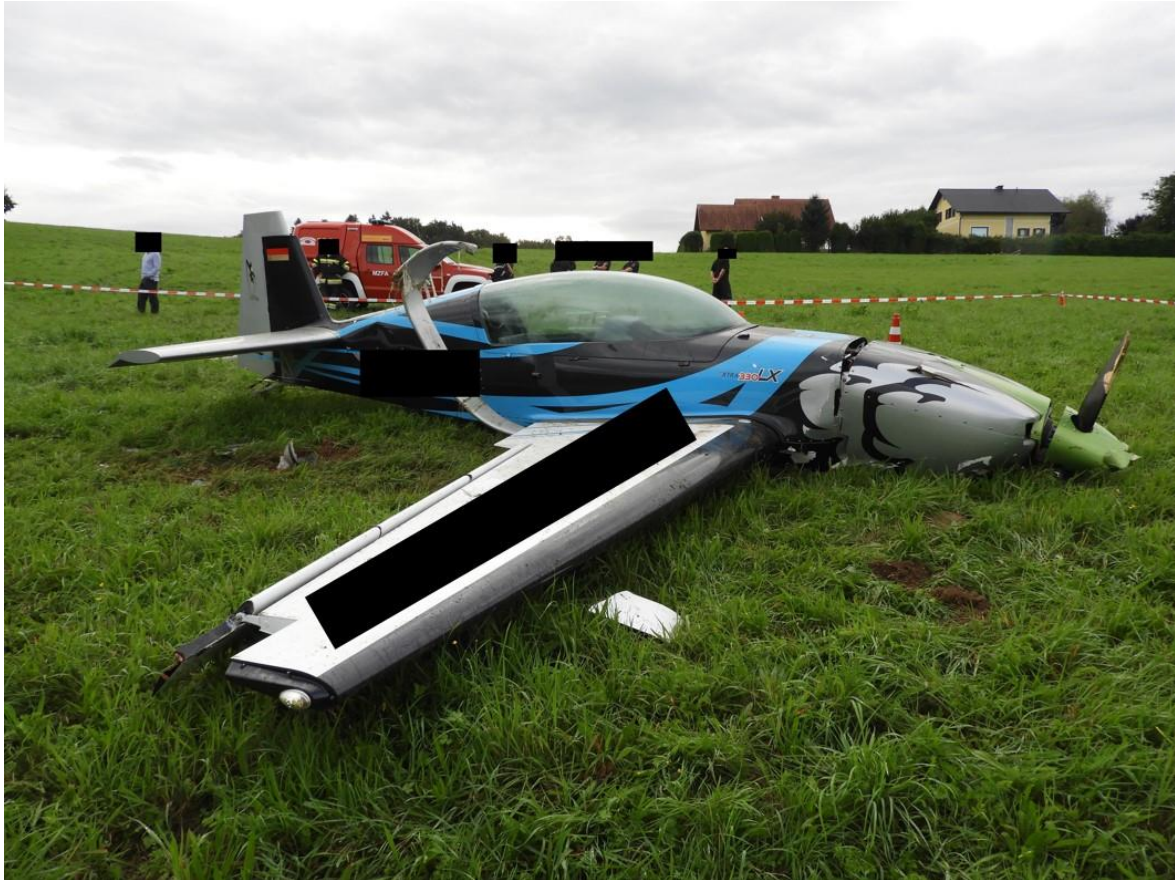
Abbildung 5 Endlage des Luftfahrzeuges

In Abbildung 5 ist die Endlage und der Zerstörungsgrad des Luftfahrzeuges ersichtlich.

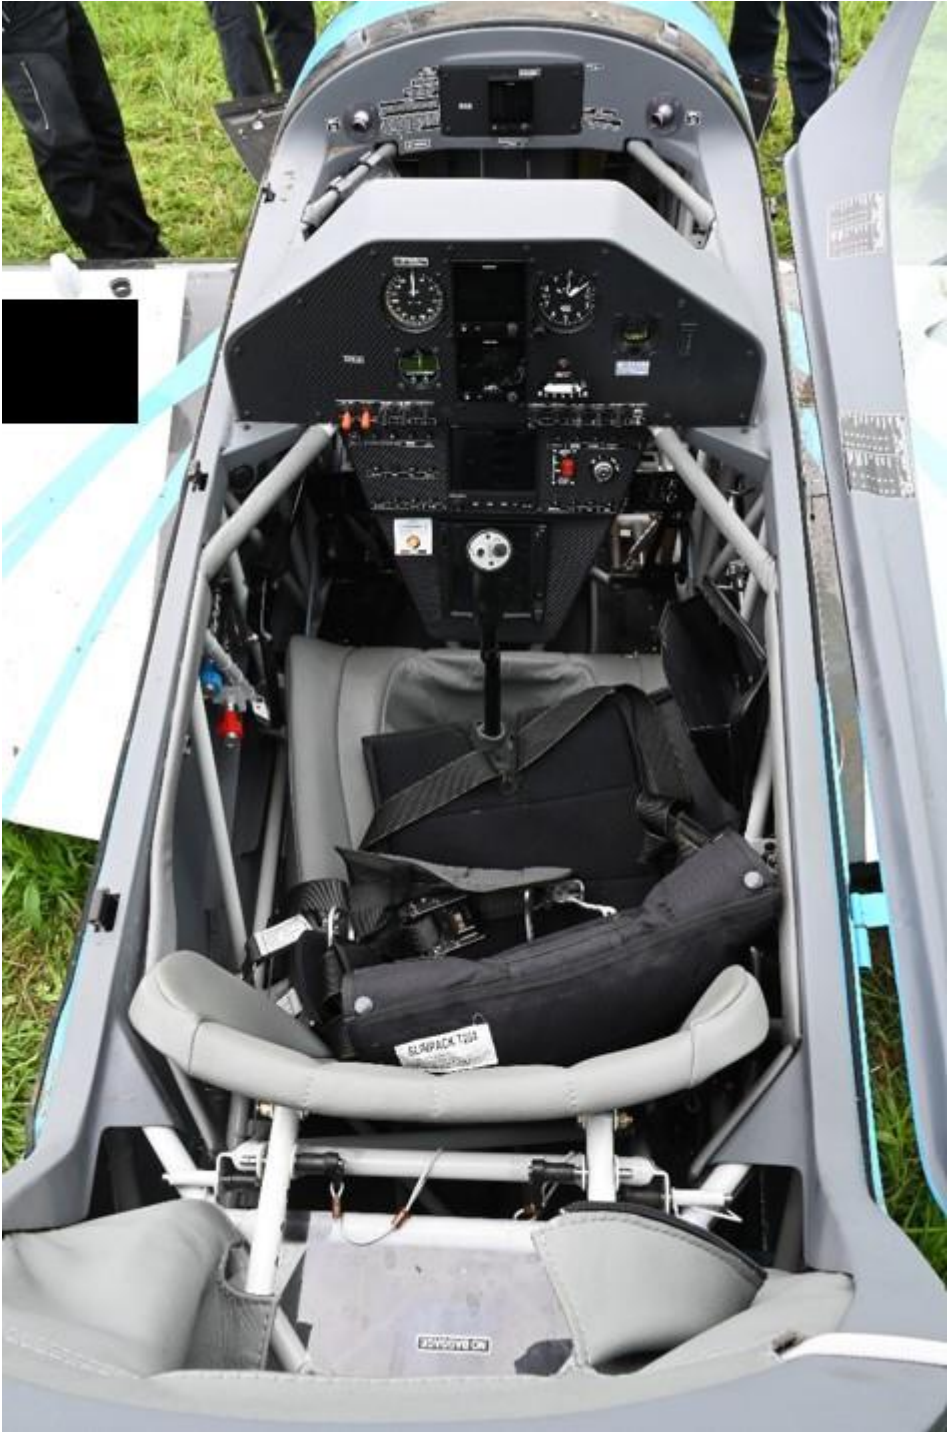
Abbildung 6 Cockpit des verunfallten Luftfahrzeugs

Die Cockpitzelle blieb intakt. An den Monitoren war das Displayglas gebrochen. Eine Übersicht ist in Abbildung 6 zu sehen.

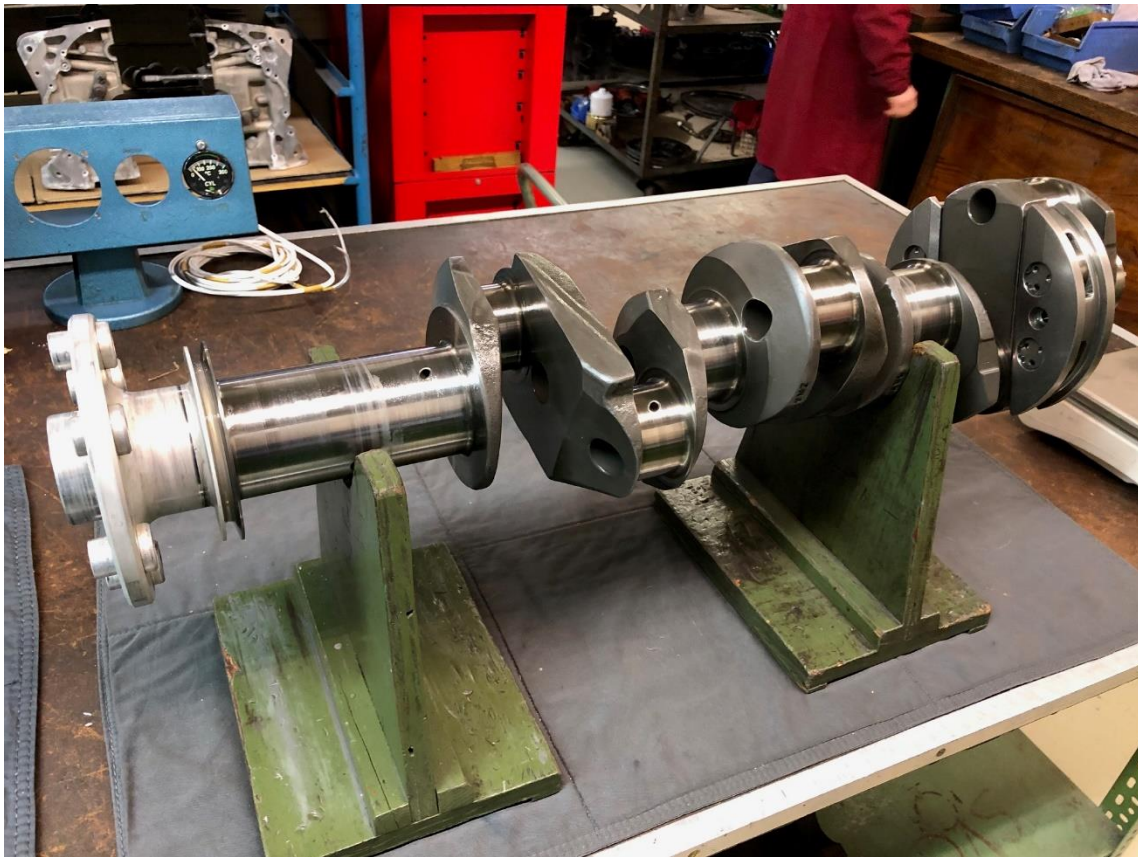
Abbildung 8 Zustand der Kurbelwelle

In Abbildung 8 ist die Kurbelwelle des Motors im ausgebauten Zustand ersichtlich. Dabei sind Schleifspuren auf den Lagerflächen der Kurbelwelle erkennbar. Im Zuge der Untersuchung wurde auch eine „Rundlaufmessung“ an der Kurbelwelle durchgeführt. Diese dient dazu, eine Verformung oder einen Schlag an der Welle festzustellen (siehe Abbildung 9).

Im Zuge der detaillierten Untersuchung, wobei der Motor in seine Einzelteile zerlegt wurde, wurden sowohl an der Kurbelwelle als auch auf den Lagerschalen Verschleißspuren festgestellt, was auf eine erhöhte thermische Belastung und Probleme bei der Schmierung dieser Bauteile hindeutet.

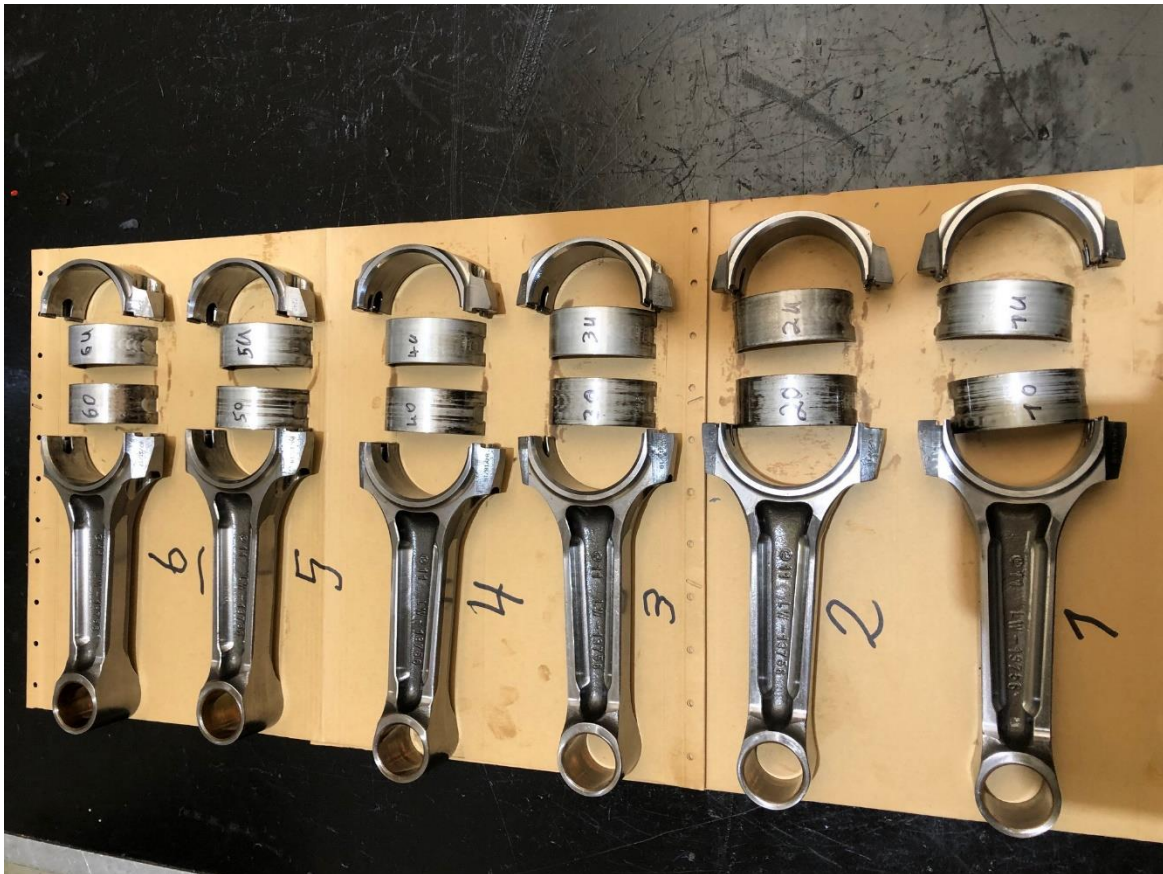
Abbildung 10 Zustand der Pleuelstangen und Lagerschalen

In Abbildung 10 sind die Pleuelstangen mit zugehörigen Lagerschalen ersichtlich. Die Lagerschalen weisen dabei Verschleißspuren und Anlauffarben auf.

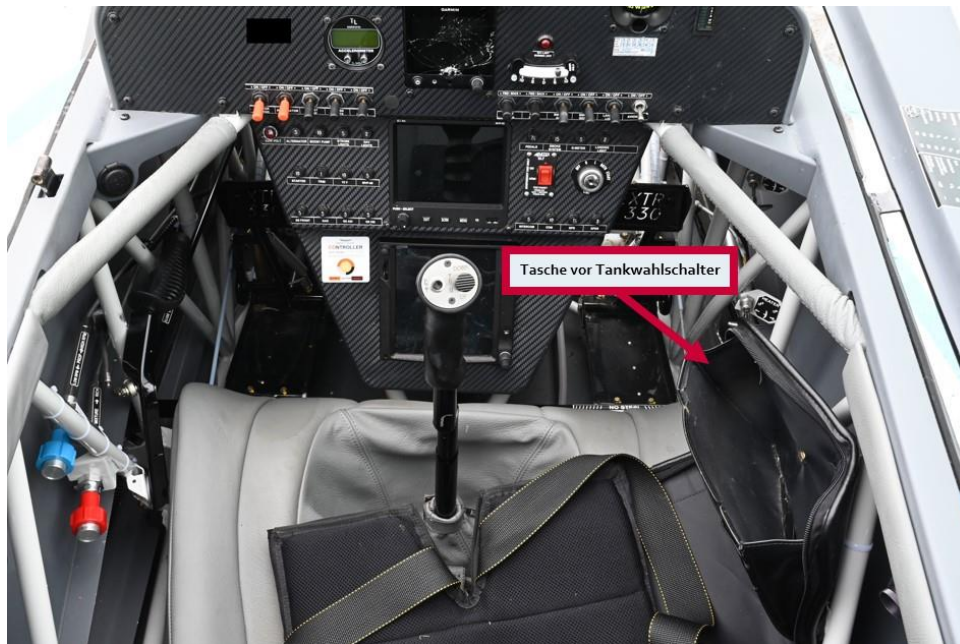
Abbildung 11 Position Aufbewahrungstasche

In Abbildung 11 ist die Position der Tasche zur Aufbewahrung von Dokumenten ersichtlich. Diese wurde knapp über dem Tankwahlschalter (Abbildung 12) montiert. Ein Pilot mit einer durchschnittlichen Größe konnte diesen somit nur schwer erkennen, da er entweder durch den eigenen Oberschenkel oder durch die Tasche verdeckt war. Dieser Umstand wurde bereits mit der Firma EXTRA Flugzeugproduktions – und Vertriebs – GmbH besprochen und durch eine Anpassung der Position der Tasche behoben.

- Es war ausreichend Kraftstoff im „Center Tank“.
- Die Flügeltanks, aus welchen der Kraftstoff in den Motor angesaugt wurde, waren leer.
- Der Tankwahlschalter war für den Piloten zwar erreichbar, jedoch aufgrund der unmittelbar darüber montierten Dokumententasche nicht gut sichtbar.

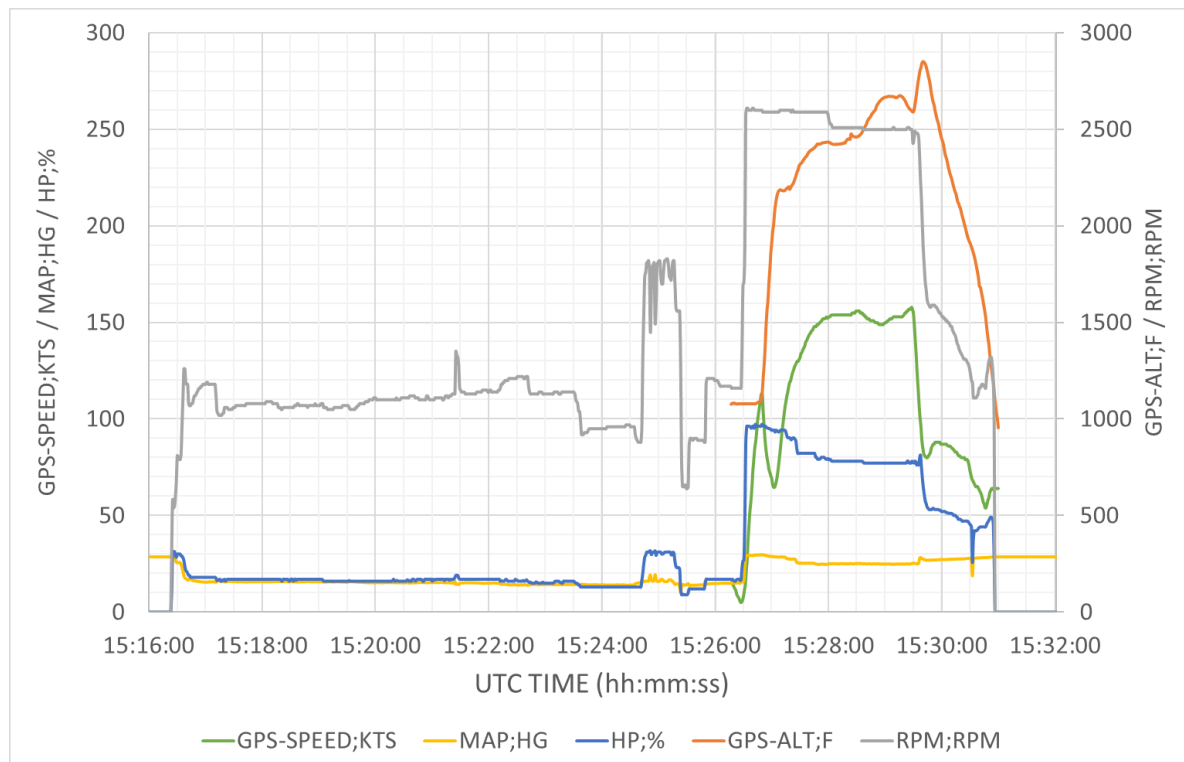
Abbildung 14 Flugdatenanalyse (Geschwindigkeit, Ansaugdruck Höhe, Leistung, Motordrehzahl über die Zeit)

Im Diagramm (Abbildung 14) ist erkennbar, dass kurz nach dem Start des Luftfahrzeuges (ca. 15:26 Uhr UTC) die Motordrehzahl sowie die Leistung zunächst anstiegen (Beginn des Startlaufs), jedoch kurz nach dem Start (ca. 15:30 Uhr UTC) abfielen, was mit der vom Piloten gemeldeten Triebwerksleistungsminderung übereinstimmt.

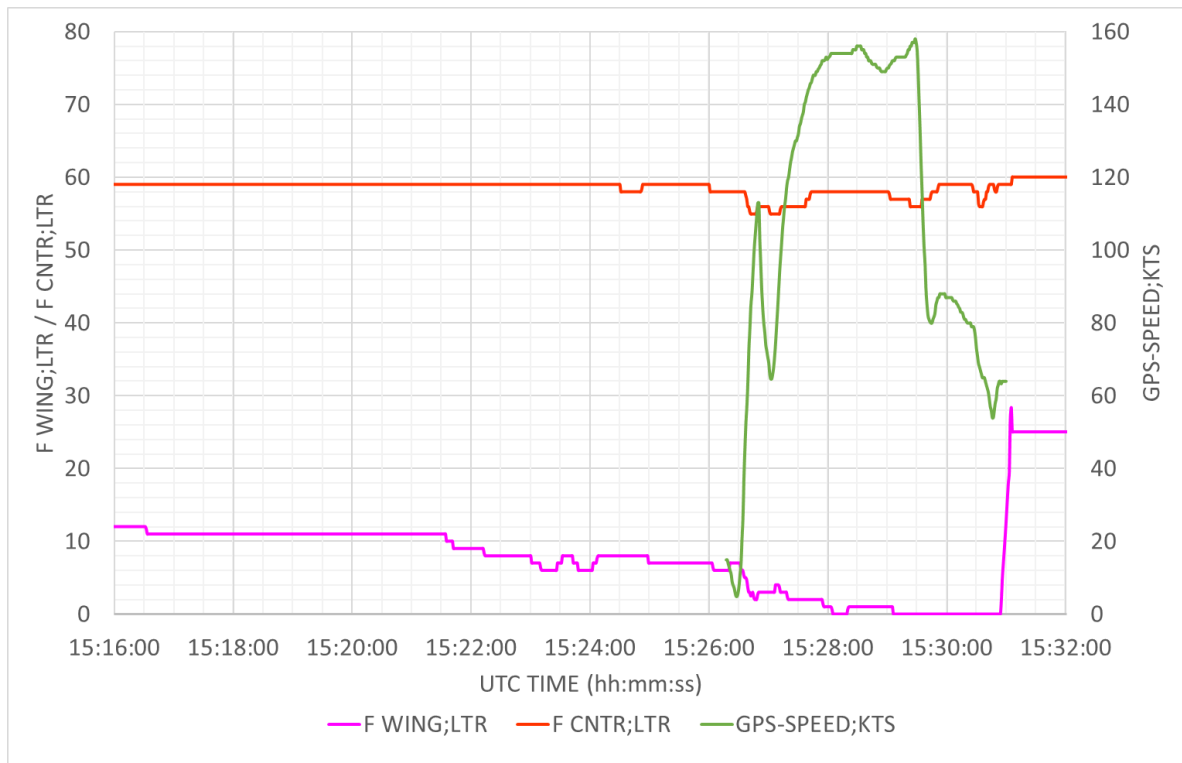
Abbildung 16 Flugdatenanalyse (Kraftstofffüllstand der Flügeltanks, Kraftstofffüllstand des „Center Tanks“, Geschwindigkeit über die Zeit)

Das Diagramm (Abbildung 16) zeigt den Füllstand sowohl beim „Center Tank“, als auch bei den Flügeltanks sowie die Geschwindigkeit. Dabei ist ersichtlich, dass der Füllstand des „Center Tanks“ bei knapp unter 60 Liter konstant blieb. Daraus folgt, dass aus diesem Tank kein Kraftstoff entnommen wurde. Bei den Flügeltanks sank der Füllstand des Kraftstoffes ab dem Zeitpunkt des Motorstarts um ca. 15:16 Uhr UTC. Um ca. 15:26 Uhr UTC wurde der Verbrauch aus diesem Tank nochmals erhöht. Zu dieser Zeit startete das Luftfahrzeug. Um ca. 15:29 Uhr UTC war der Kraftstoff in diesem Tank völlig aufgebraucht. Während der Endanflugphase nahm die Geschwindigkeit rapide ab, was auf das Überziehen des Luftfahrzeugs hindeutet. Der abrupte Höhenverlust am Ende bestätigt den Strömungsabriss, der zum Absturz auf die Wiese führte.

- Zu wenig Kraftstoff in den Flügeltanks
- Der Kraftstoff wurde statt aus dem „Center Tank“ aus den leeren Flügeltanks entnommen.
