BREMSANSTAND ZUG 99480

am 6. Juli 2011

**Österreichische Bundesbahnen
Strecke 10105
Arlbergstrecke**

Untersuchungsbericht

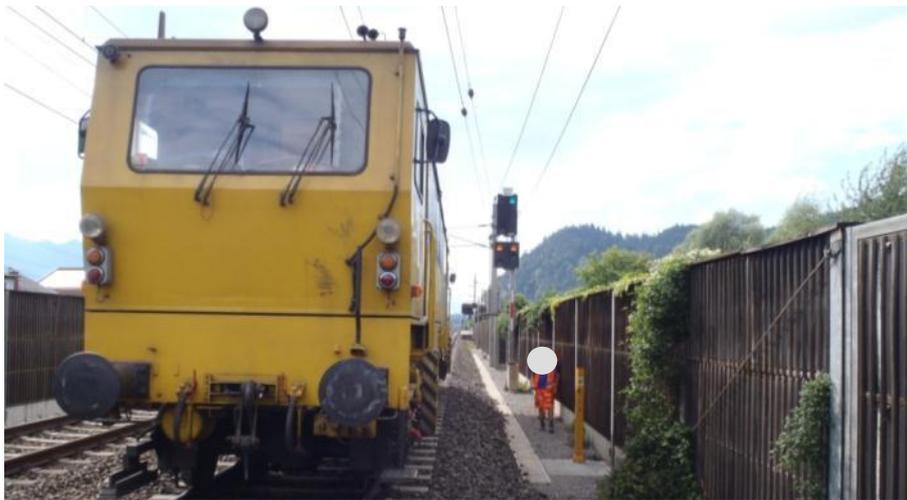
Abbildung 10 Stillstand des SKI am Streckengleis 2 ca. im km 65,500 - Quelle IM

Der SKI erreichte ca. im km 135,000 eine $v_{\max} = 85$ km/h (nach Gefällebruch von -18 ‰ auf -7 ‰), rollte mit ca. 63 km/h durch den Bf Bludenz und kam im km 65,500 kurz vor der Hst Nüziders um 16:07 Uhr zum Stillstand (Bruch der Kilometrierung siehe Tabelle 1).

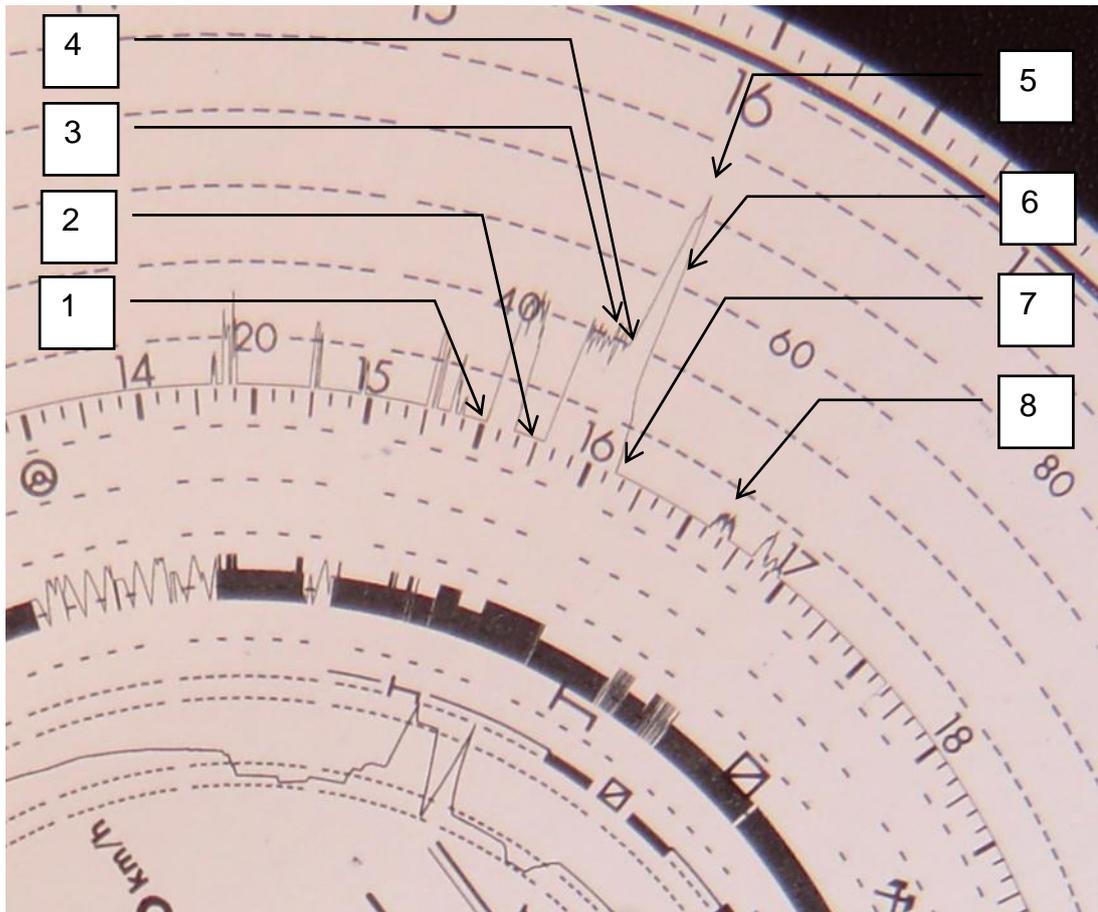
Abbildung 14 Analyse des Fahrtverlaufes durch SUB - Tachometerscheibe

Die Geschwindigkeit von $v_{\text{max}} = 50 \text{ km/h}$ wurde von Z 99480 bis zum Bremsversagen eingehalten.

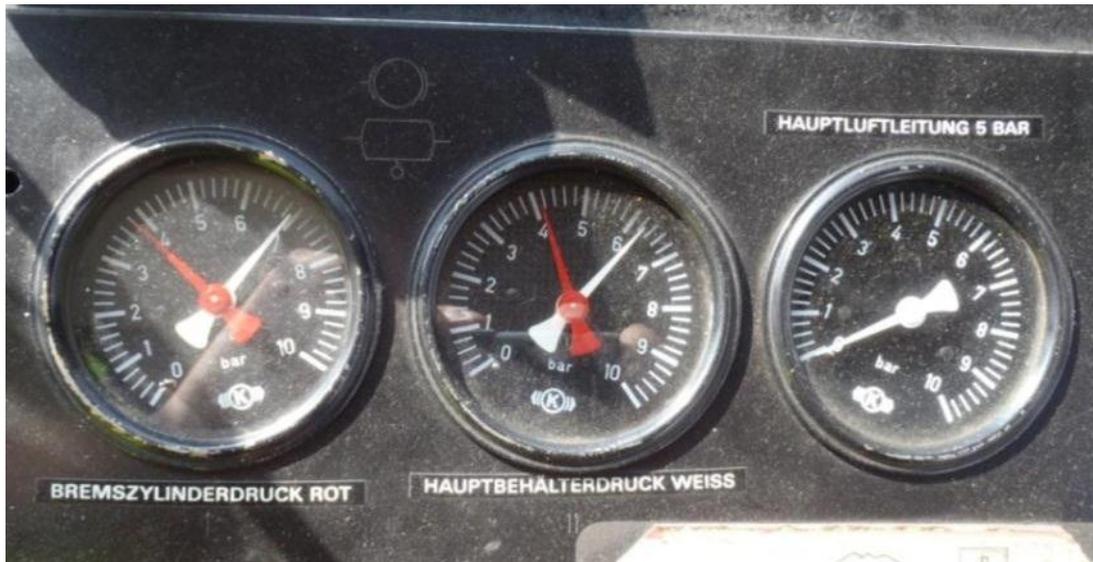
Abbildung 16 Bremsmanometer nach dem Stillstand - Quelle TUE

Bremszylinderdruck	$p_C \geq 3,8 \text{ bar}$
Hauptbehälterdruck	$p_{HBL} > 6,2 \text{ bar}$
Druck der HLL	$p_{HLL} = 0 \text{ bar}$

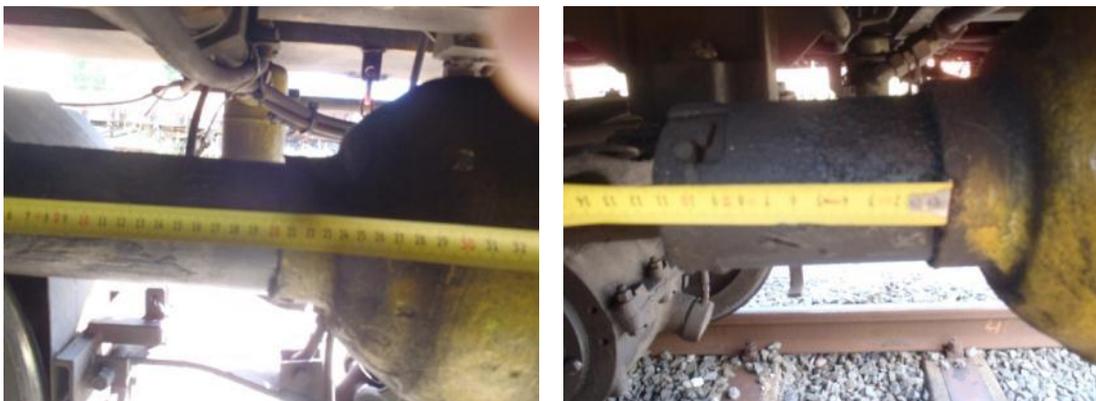
Abbildung 17 Zustand der Bremszylinder - Quelle TUE

Gemäß der vorstehenden Abbildung wurde dokumentiert, dass im linken Bild der Hub des Bremszylinders des 1. Drehgestells 205 mm und im rechten Bild der Hub des Bremszylinders des 2. Drehgestells 113 mm betrug.

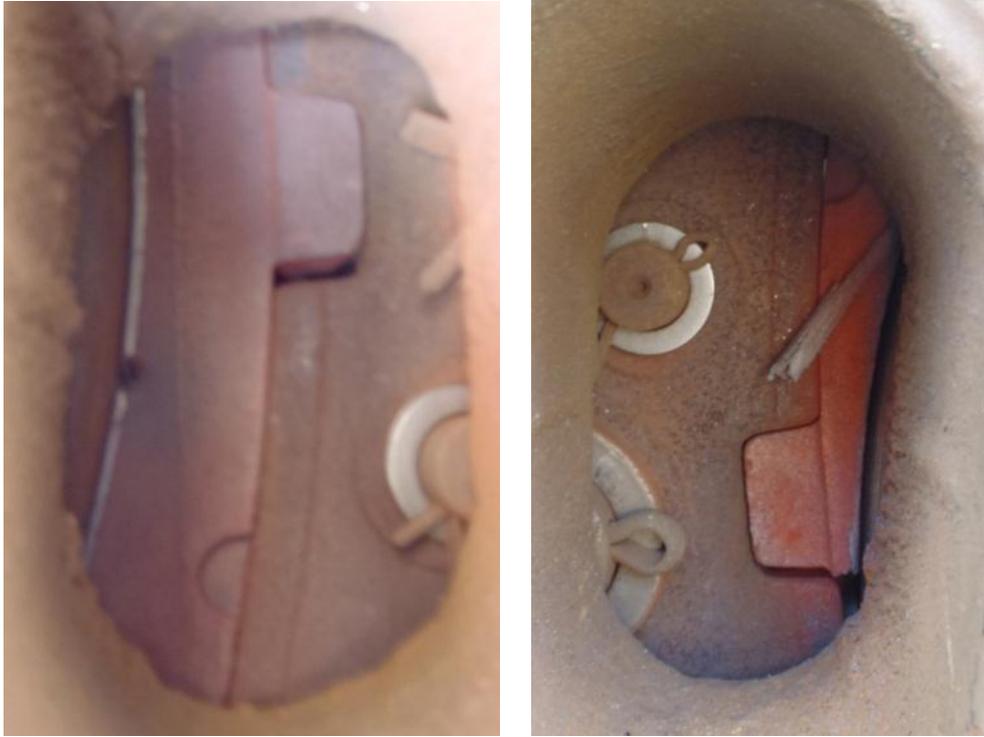
Abbildung 18 Drehgestell 1 - 1. Radsatz - linker und rechter Bremsklotz - Quelle TUE

Es wurde eine starke thermische Belastung und eine erhöhte Abnutzung der Bremsklotzsohlen des Drehgestells 1 festgestellt (siehe Abbildung 18 bis Abbildung 25).

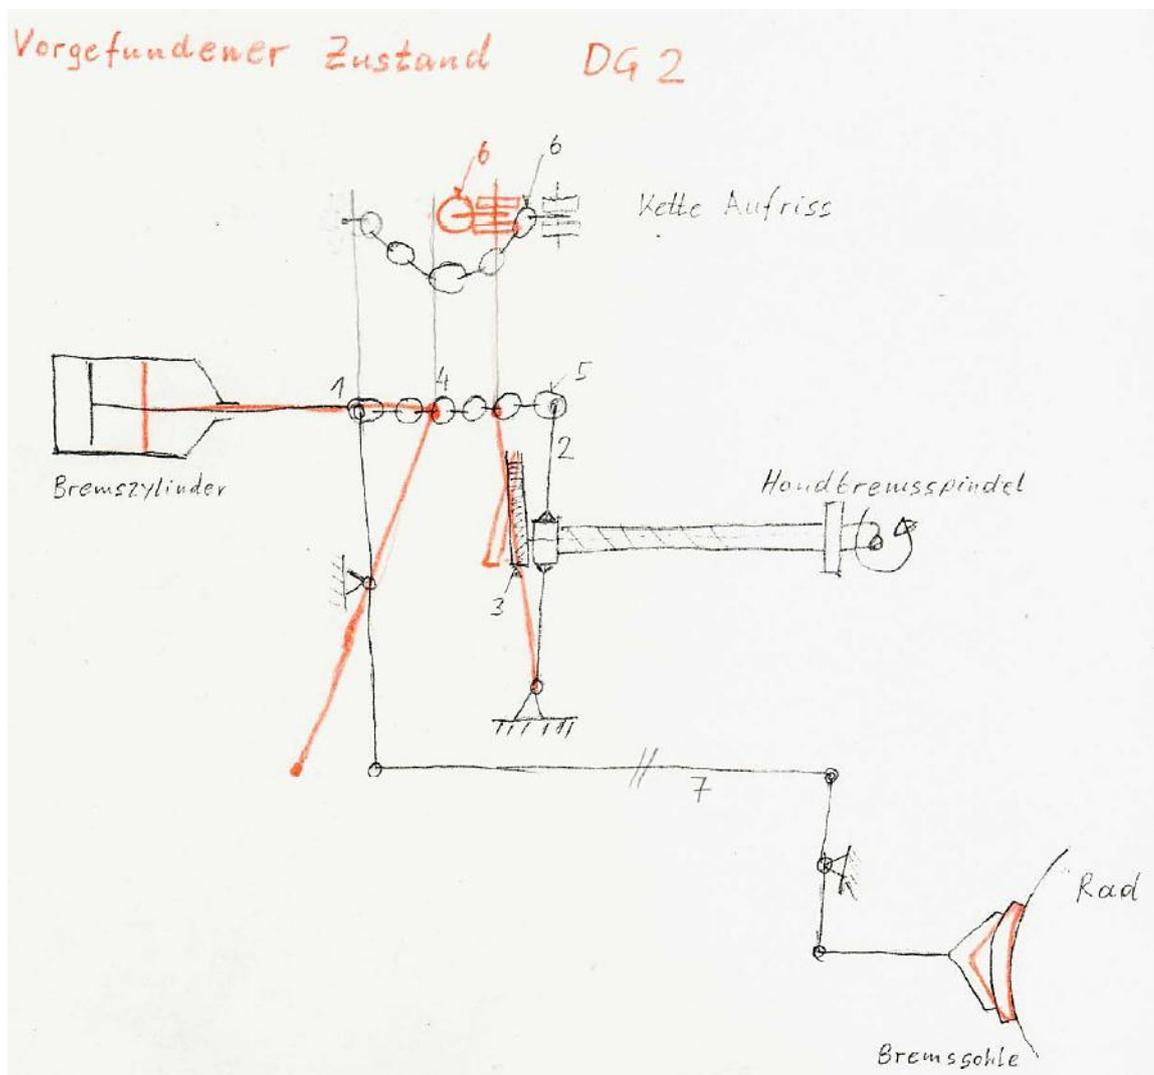
Abbildung 27 Prinzipskizze Bremsgestänge Drehgestell 2 – Festgestellter Zustand -
Quelle [2]

1. Die Bremssohlen des Drehgestells 1 waren thermisch stark belastet und teilweise bis auf wenige mm abgeschliffen bzw. abgeschmolzen.
2. Die Bremssohlen des Drehgestells 2 waren thermisch weit weniger belastet und waren ca. ½ abgenutzt (Bremsstellung P, Bremsgewicht 59 t).
3. Zwischen Drehgestell 2 und dem Pufferträger hat sich die Kolbenstange (1) des ausgefahrenen Bremszylinders auf den Hebel (2) der Handbremse abgestützt. Damit wurde die Kraft des Kolbens in den Fahrzeugrahmen geleitet, anstatt in das Bremsgestänge.
4. Die Lagerung (3) der Handbremsspindel war ca. 20 mm in Richtung Puffer deformiert und durch die massiv in den Anschlag geöffnete Handbremse nochmals ca. 10 mm in Richtung Puffer gebogen.

5. Die Verbindungskette (4) zwischen Bremszylinder-Kolbenstange (1) mit Handbremshebel (2) zeigte eine Gewalteinwirkungen. In das Kettenglied (5) beim Handbremshebel war eine Rippe eingeschweißt. Damit blieb das Kettenglied (6) horizontal und es kam oft zu einer Berührung mit der Kolbenstange (1).

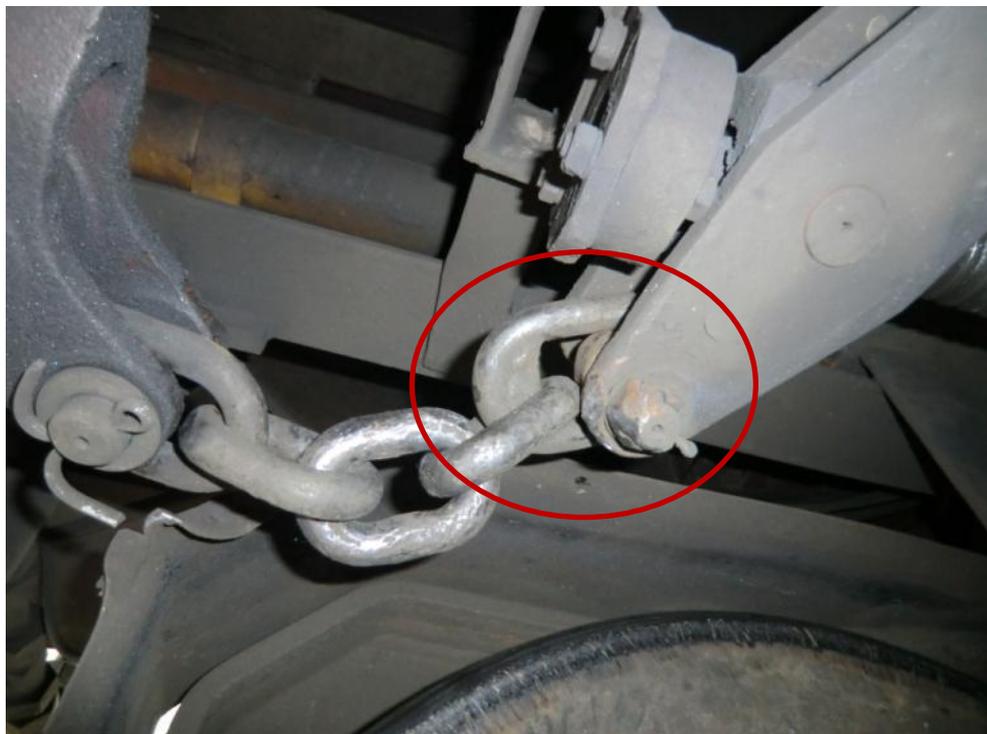
Abbildung 32 Bremsmechanik Drehgestell 2 – Detail Bremszylinderkolben eingefahren- Quelle TUE

In der vorstehenden Abbildung ist das 5. Kettenglied (6) mit der eingeschweißten Rippe abgebildet.

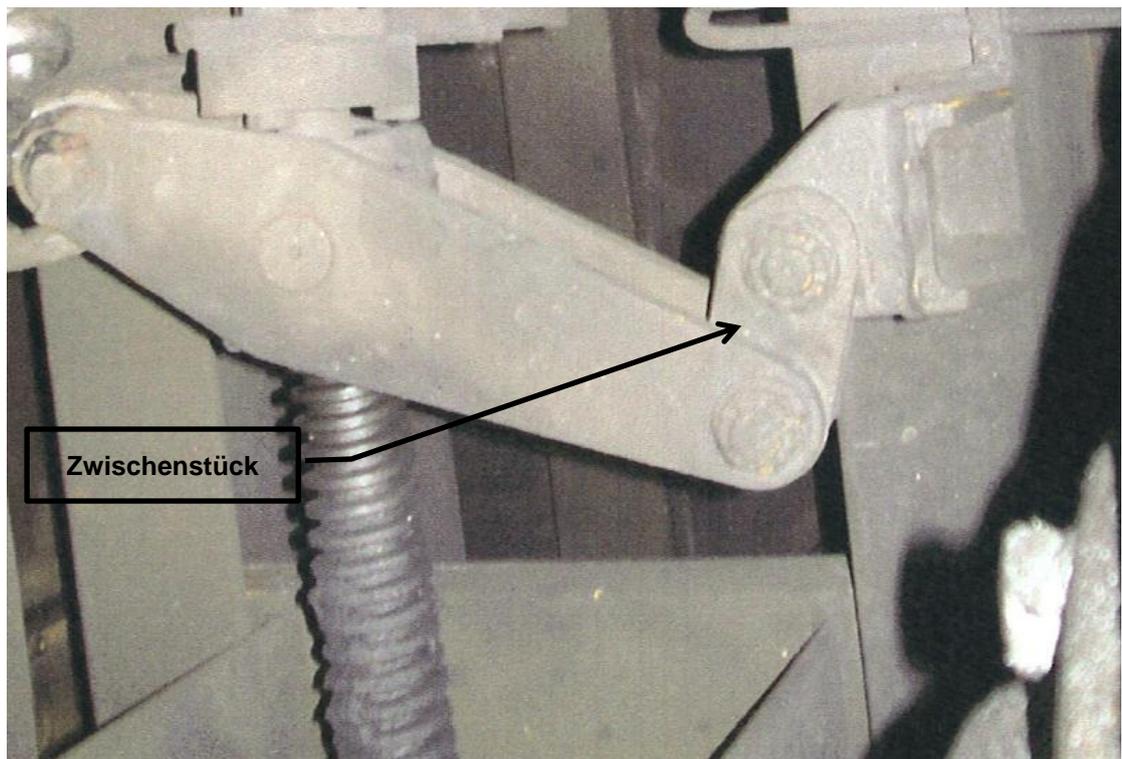
Abbildung 33 Bremsmechanik Drehgestell 2 – Detail Bremszylinderkolben eingefahren- Quelle VK

Durch die Verkettung der drei vorgenannten Feststellungen entstand der in der Expertise durch [2] (siehe Punkt 6.9) beschriebene Zustand, dass der Bremszylinder dieses Drehgestells in seiner Bewegung eingeschränkt war und somit auf diesem Drehgestell nicht die volle Bremsleistung einwirken konnte.

In der vorstehenden Abbildung war das hier noch um 180° verdreht montiertes Zwischenstück zu erkennen. Bei richtiger Montage steht dieses nach oben.
