# Abschlussbericht

Unfall mit dem Motorflugzeug der Type AQUILA AT01,  
am 14.09.2016, um ca. 14:09 Uhr UTC im Steißbachtal (Vallugabahn),  
Gemeinde St. Anton/Arlberg, Bezirk Landeck, Tirol  
GZ.: BMVIT-85.241/0002-IV/SUB/ZLF/2019

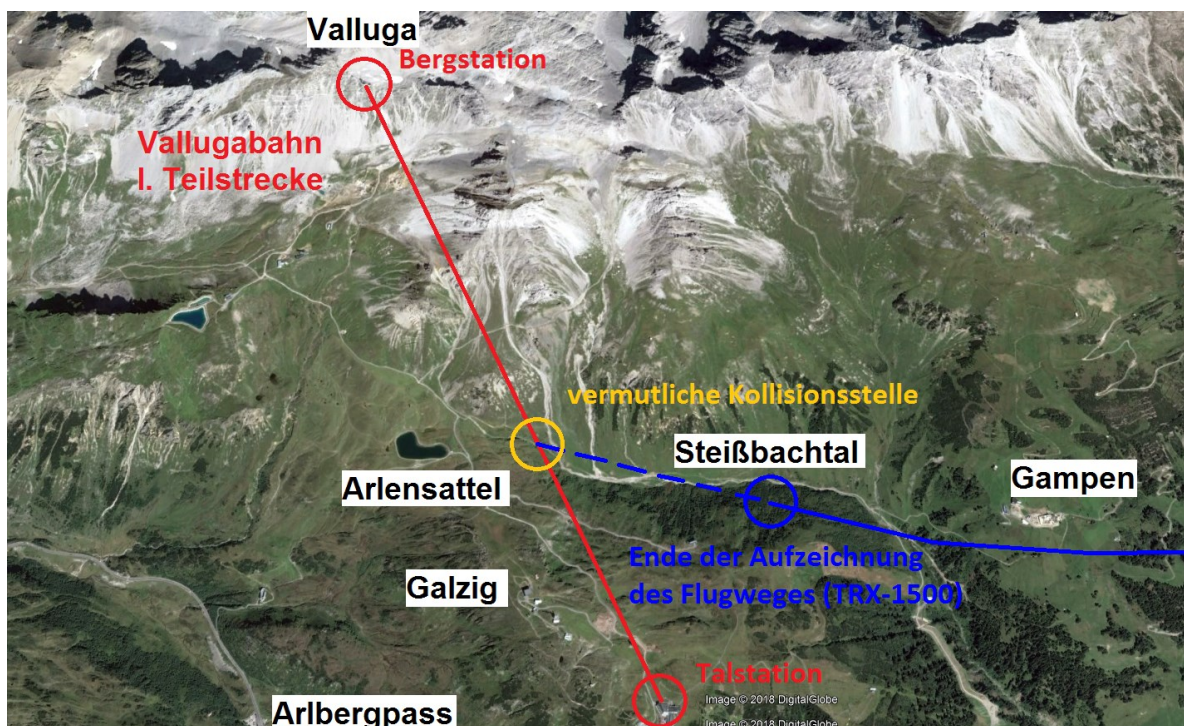
Dabei kreuzte das Motorflugzeug in ca. 2200 M (ca. 7220 FT) MSL die von der Talstation auf dem Galzig in 2091 M MSL zur Bergstation am Vallugagrät in 2647 M MSL in Richtung ca. 334° bezogen auf rechtweisend Nord verlaufende Trasse der Personenseilbahn „Vallugabahn I“ im Bereich des Höchstbodenabstandes der Seilbahn von 255 M GND über dem Talboden des Steißbachtals (Abb. 1 und Abb. 2).

Abbildung 1 zeigt den Flugweg des Luftfahrzeugs, der vom Kollisionswarnsystem TRX-1500 gespeichert wurde und nach dem Unfall ausgelesen werden konnte, von St. Anton/Arlberg entlang des Steißbachtals in Richtung Arlensattel und die Trasse der Personenseilbahn „Vallugabahn I“ mit der vermutlichen Kollisionsstelle im Bereich des Höchstbodenabstandes der Seilbahn von 255 M GND über dem Talboden des Steißbachtals.

Abbildung 1: Aufzeichnung des Flugweges entlang des Steißbachtals; Trasse der Personenseilbahn „Vallugabahn, I. Teilstrecke“ mit der vermutlichen Kollisionsstelle

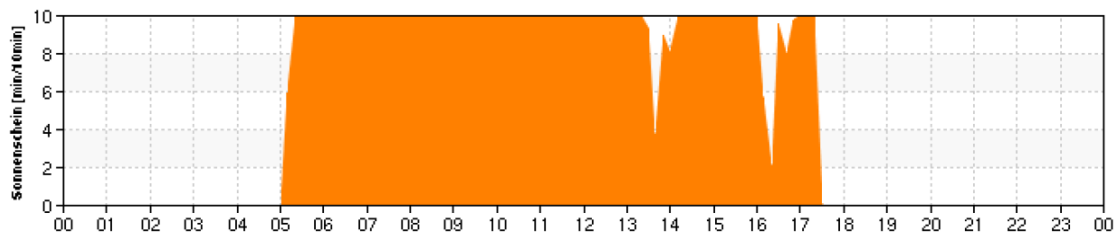
Der 14. September brachte überwiegend sonniges Spätsommerwetter und in allen Höhenlagen für die Jahreszeit überdurchschnittlich hohe Temperaturen. Am Nachmittag kam es zu geringer Quellwolkenbildung, wodurch der Sonnenschein zeitweise gedämpft wurde. Dies sieht man beispielsweise anhand der Lücken in der aufgezeichneten Sonnenscheindauer an der Station Galzig (Abbildung 1 [Anm.: Auszug]).

Abbildung 1 [Anm.: Auszug]: Aufzeichnung der automatischen Wetterstation Galzig für den 14.9.2016: Uhrzeit in UTC [...] Sonnenscheindauer in Minuten pro 10 Minuten [...].

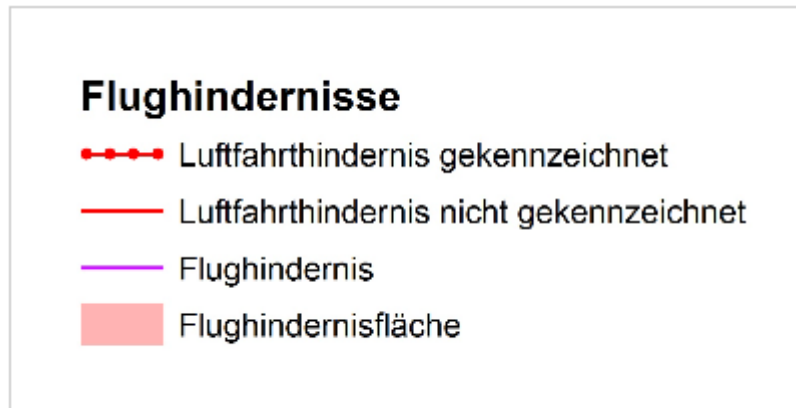
Die verwendete Kartensymbolik für gekennzeichnete Seilbahnanlagen, die sich generell über den gesamten Seilverlauf erstreckte, unterschied sich von jener für nicht gekennzeichnete Seilbahnanlagen lediglich durch eine perlenkettenartige Anordnung von roten Flächen zusätzlich zur durchgehend roten Linie, welche den Seilverlauf darstellte (Abb. 6).

Abbildung 6: Legende für im Online-Kartendienst „tiris“ erfasste gekennzeichnete und nicht gekennzeichnete Luftfahrthindernisse sowie Flughindernisse des Landes Tirol

Die maximale Höhe des Luftfahrthindernisses über MSL oder die Anordnung und Ausführung der Kennzeichnung waren nicht angegeben.

- von den Angaben im Online-Kartendienst „tiris“ zur interaktiven Auswahl und Gestaltung von Geoinformationen des Landes Tirol, welcher die „Vallugabahn II“ lediglich als „Flughindernis“ und nicht als „Luftfahrthindernis gekennzeichnet“ anführte (siehe 1.8.1 Luftfahrtskarten, Abbildung 6), und
- von der am 27.03.2003 erteilten Luftfahrtbehördlichen Ausnahmegewilligung zur Errichtung und zum Betreiben von 6 touristischen Beförderungsanlagen im Schigebiet „Schi Arlberg“ mit Bodenabständen von mehr als 10 M, welche die „Vallugabahn II“ als Luftfahrthindernis gemäß § 85 Abs. 3 Luftfahrtgesetz (LFG), BGBl. Nr. 253/1957 idgF, ohne luftfahrtbehördliche Kennzeichnungsmaßnahmen mit einem Höchstbodenabstand von 60 M auswies (siehe 1.17.3 Luftfahrtbehördliche Überprüfungen der Kennzeichnungsanlagen der Personenseilbahn „Vallugabahn, I. Teilstrecke“ vor dem Unfall).

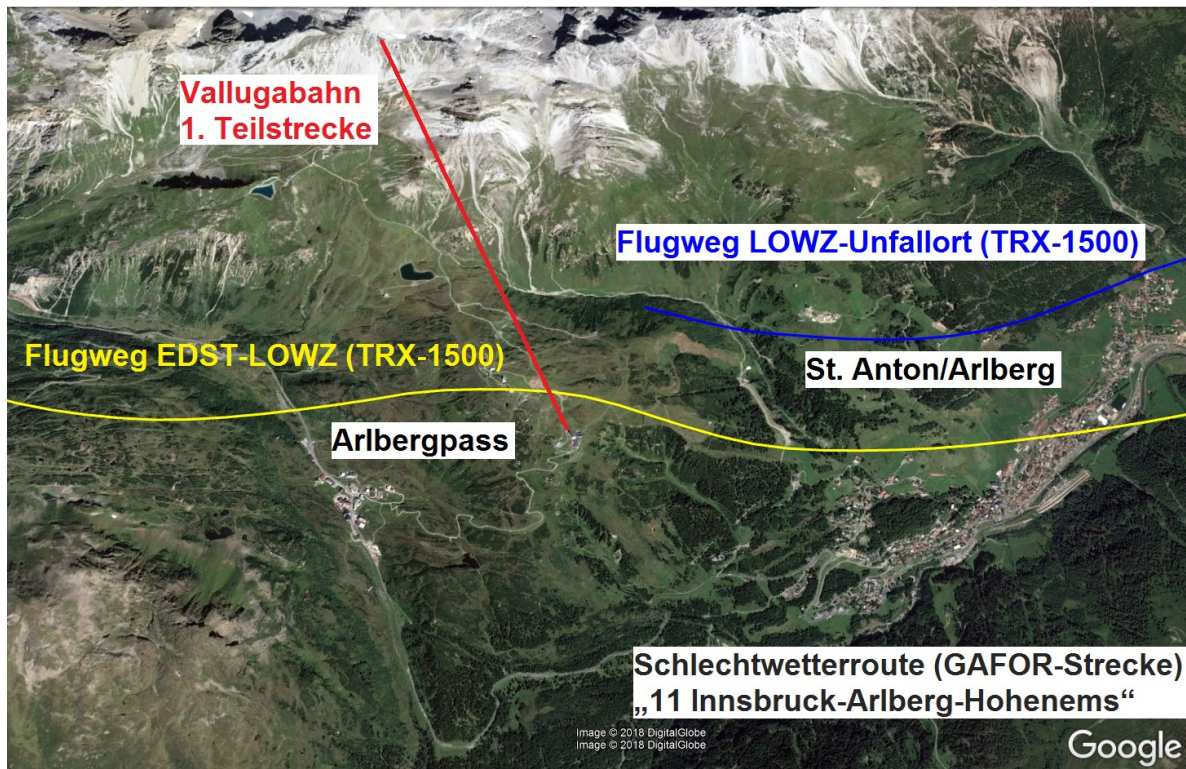
Abbildung 7 zeigt die Aufzeichnung der Flugwege EDST-LOWZ und LOWZ-Unfallort am 14.09.2016, die an Bord des Luftfahrzeugs vom Kollisionswarnsystem TRX-1500 gespeichert wurden und nach dem Unfall ausgelesen werden konnten, sowie das Aufzeichnungsende

östlich der Trasse der Personenseilbahn „Vallugabahn, I. Teilstrecke“ und nördlich der GAFOR-Strecke 11 über den Arlbergpass.

Abbildung 7: Aufzeichnung der Flugwege EDST-LOWZ und LOWZ-Unfallort am 14.09.2016, Aufzeichnungsende östlich der Trasse der Personenseilbahn „Vallugabahn, I. Teilstrecke“, GAFOR-Strecke 11 über den Arlbergpass

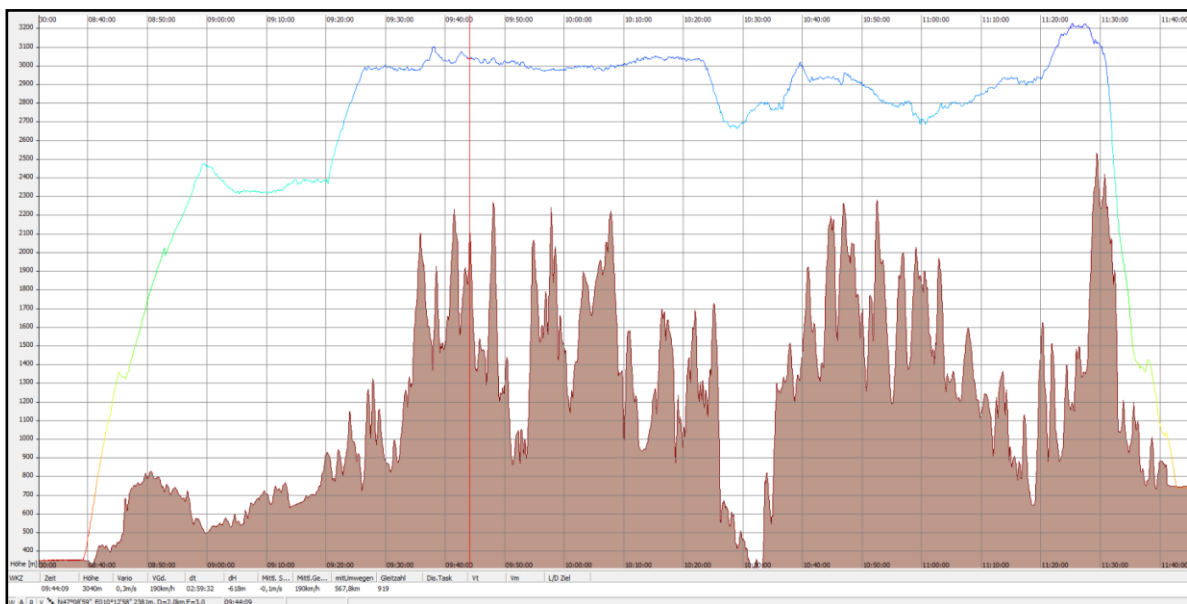
Die Aufzeichnung des Flugweges EDST-LOWZ begann um 08:39:13 Uhr in 349 M (EDST ELEV 356 M MSL, ATD 08:41 Uhr) und endete um 11:43:05 Uhr in 732 M (LOWZ ELEV 753 M MSL, ATA 11:42 Uhr). Beim Passieren der Trasse der Personenseilbahn „Vallugabahn, I. Teilstrecke“ auf dem Galzig um 09:44:09 Uhr betrug die aufgezeichnete Flughöhe 3040 M (Abb. 8).

Abbildung 8: Darstellung der aufgezeichneten Flughöhe auf dem Flug EDST-LOWZ am 14.09.2016 als Barogramm über dem Höhenprofil, beim Passieren der Trasse der Personenseilbahn „Vallugabahn, I. Teilstrecke“ auf dem Galzig um 09:44:09 Uhr aufgezeichnete Flughöhe 3040 M

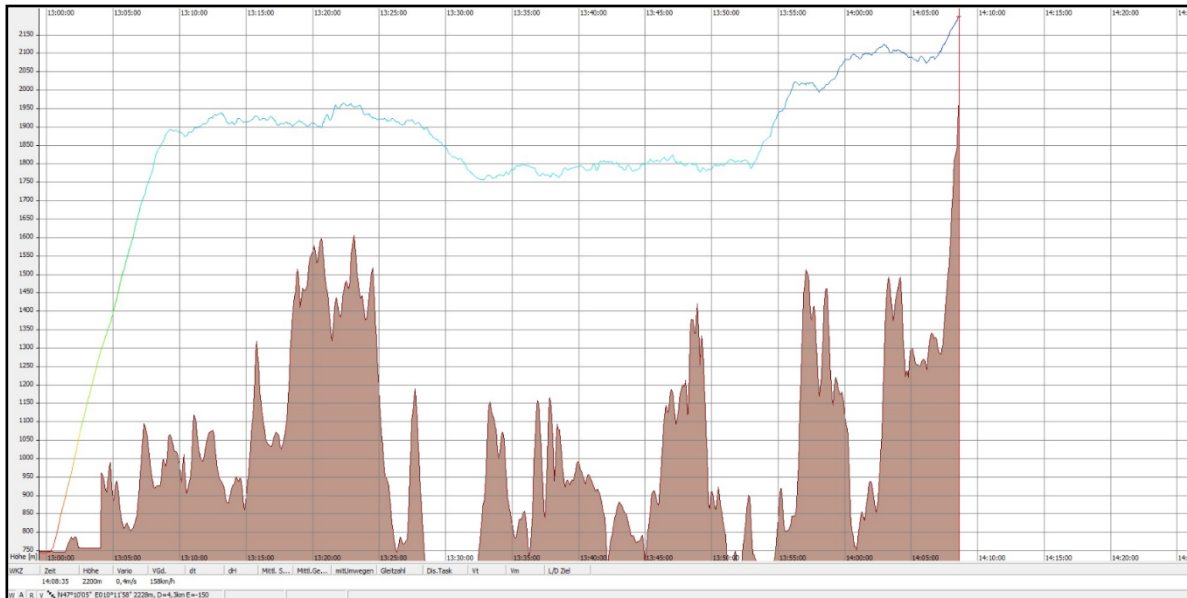
Die Aufzeichnung des Flugweges LOWZ-Unfallort begann um 13:00:16 Uhr in 742 M (LOWZ ELEV 753 M MSL, ATD 13:00 Uhr) und endete um 14:08:35 Uhr in 2195 M im Steißbachtal. Die letzte Steigflugphase vor dem Ende der Aufzeichnung wurde um 14:06:59 Uhr in 2090 M im Stanzer Tal zwischen Pettneu/Arlberg und St. Anton/Arlberg eingeleitet und erstreckte sich bis zum Aufzeichnungsende. Der während der letzten 3 aufeinander folgenden 4-Sekunden-Intervalle im Steigflug mit einer mittleren Steigrate von ca. 1,2 M/S zurückgelegten Flugstrecke von ca. 600 M entsprach eine gleichmäßige Geschwindigkeit über Grund GS von ca. 100 KT (Abb. 9).

Abbildung 9: Darstellung der aufgezeichneten Flughöhe auf dem Flug LOWZ-Unfallort am 14.09.2016 als Barogramm über dem Höhenprofil, am Ende der Flugwegaufzeichnung im Steißbachtal um 14:08:35 Uhr aufgezeichnete Flughöhe 2195 M

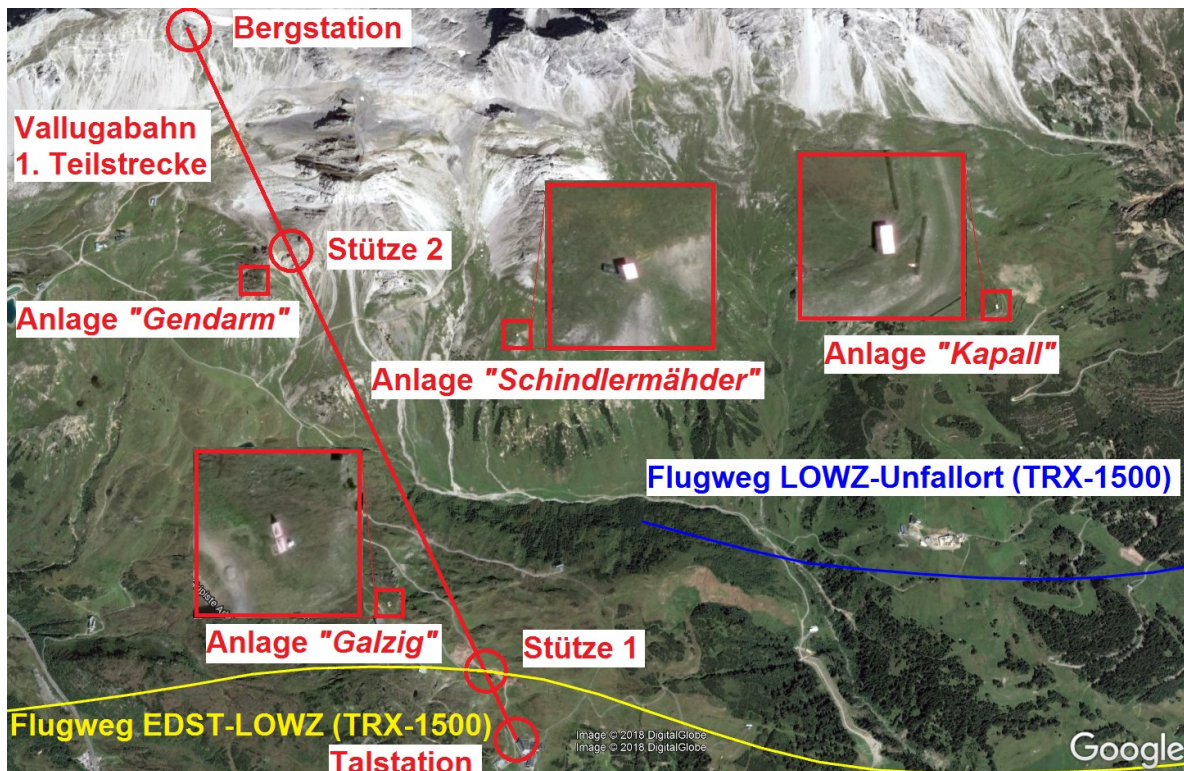
Abbildung 14 zeigt die Kennzeichnungsanlagen der Personenseilbahn „Vallugabahn I“ laut den am Unfalltag gültigen Bescheiden vom 12.05.1970, 06.03.1995 und 31.07.1996 sowie die Flugwege EDST-LOWZ und LOWZ-Unfallort am 14.09.2016, die an Bord des Luftfahrzeugs vom Kollisionswarnsystem TRX-1500 gespeichert wurden und nach dem Unfall ausgelesen werden konnten, im Bereich der Trasse der Personenseilbahn „Vallugabahn, I. Teilstrecke“.

Abbildung 14: Kennzeichnungsanlagen „Gendarm“, „Galzig“, „Schindlermäher“ und „Kapall“ der Personenseilbahn „Vallugabahn I“ laut den am Unfalltag gültigen Bescheiden, Aufzeichnung der Flugwege EDST-LOWZ und LOWZ-Unfallort am 14.09.2016 im Bereich der Trasse der Personenseilbahn „Vallugabahn, I. Teilstrecke“
