## UNTERSUCHUNGSBERICHT

### Unfall (Zusammenstoß) des Flugzeuges Type Diamond DA40D und des Hubschraubers Robinson R44 am 14.11.2006 nahe Katzelsdorf, NÖ

GZ. BMVIT-85.117/0004-IV/BAV/UUB/LF/2016  
DVR:0000175

#### Sicherheitsuntersuchungsstelle des Bundes (SUB) Bereich Zivilluftfahrt

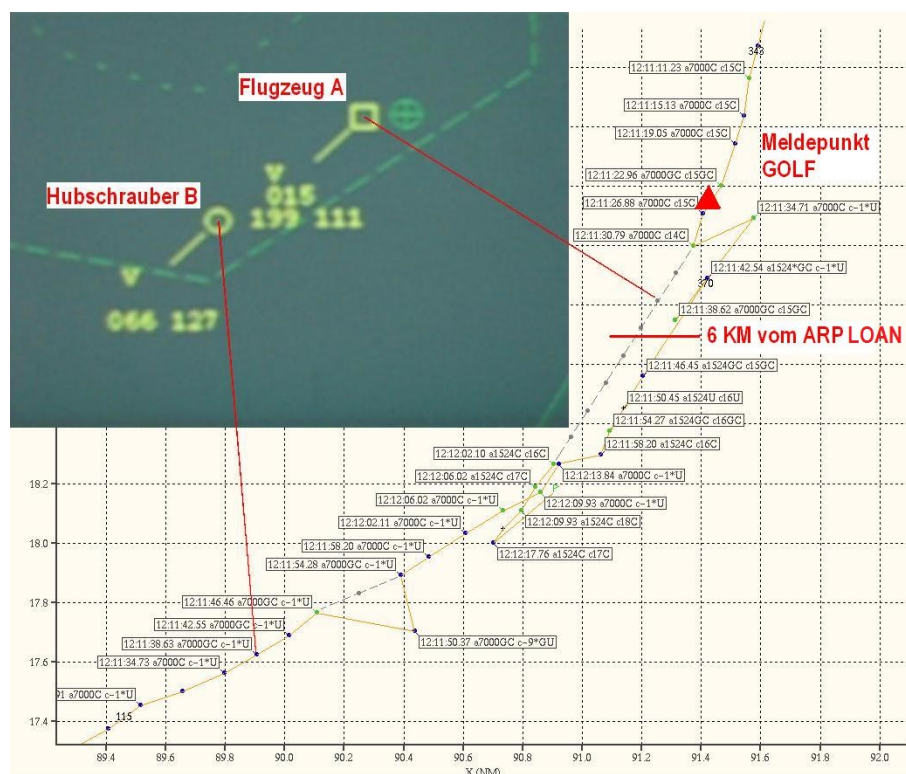
Abb. Radaraufzeichnung (Fortsetzung siehe **Anhang 2**) – Interpolierte Flugwege von Flugzeug A, SSR-Code 7000 bzw. 1524 (vom Überflug von Meldepunkt GOLF um 12:11:25 Uhr bis zum Zusammenstoß um 12:12:10), und von Hubschrauber B, SSR-Code 7000 (Quelle: ACG).

Der Abflug von Flugzeug A erfolgte über die Meldepunkte ABEAM UMSPANNWERK (12:10:36 Uhr) und GOLF (12:11:23 Uhr) im Horizontalflug in ca. 1500-1600 ft (Druckhöhe 1500 ft +/- 50 ft, QNH LOAN 1015 hPa). Der Steigflug auf ca. 1800-1900 ft MSL (FL 18) wurde innerhalb des südlich von Meldepunkt GOLF für An- und Abflüge vorgesehenen Sektors in einer Entfernung von mehr als 6 km vom Flugplatzbezugspunkt Wr. Neustadt-Ost eingeleitet.

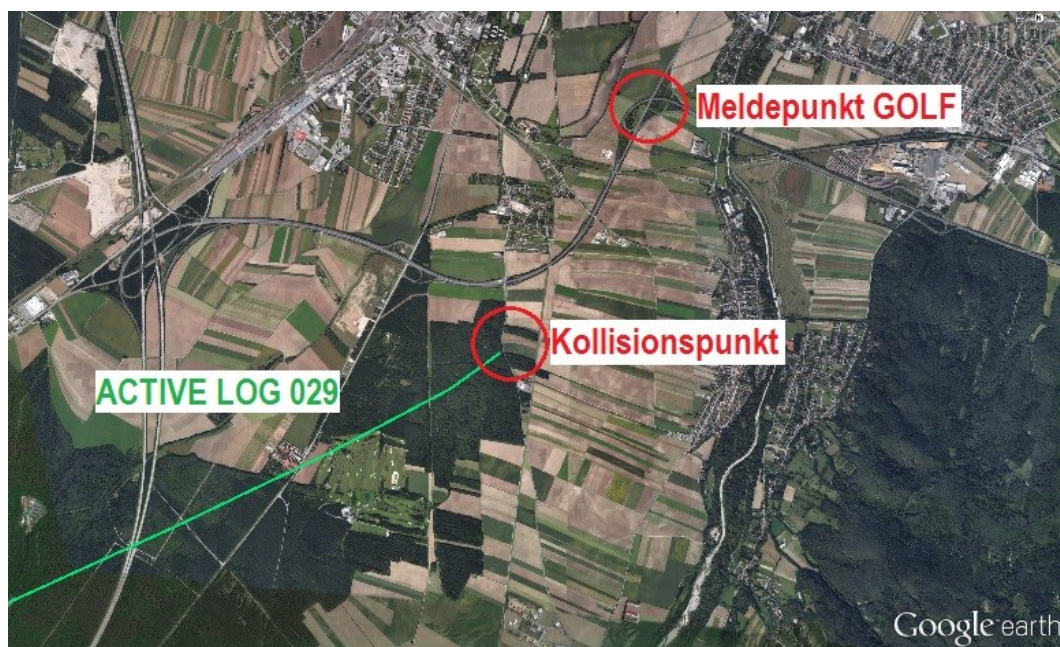
Abb. GPS Active Log 029 - Linkskurve von TR 064° auf 054°, letzter Messpunkt ca. 1,2 NM vor Meldepunkt GOLF (Quelle: Google™ earth)

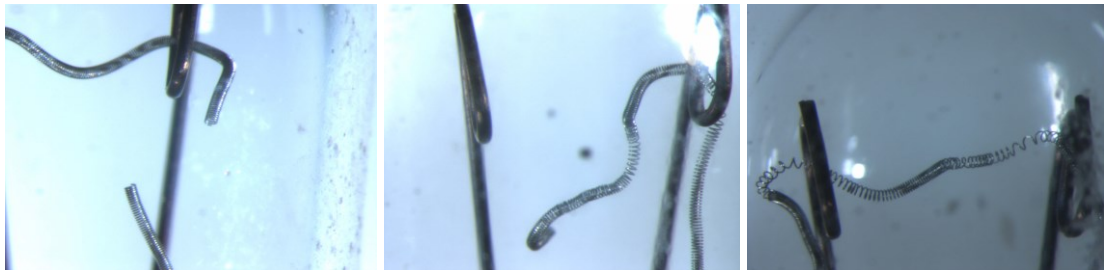
Während kalte Glühfäden spröde brechen, können die Wendeln heißer Glühfäden bei Stoßbelastung eine plastische Verformung mit oder ohne Fadenbruch erfahren (Abb.).

Abb. Beispiele für Glühfadenbrüche und -verformungen – Glühfaden kalt gebrochen; Glühfäden mit Warmverformung mit und ohne Fadenbruch (Quelle: UUB).

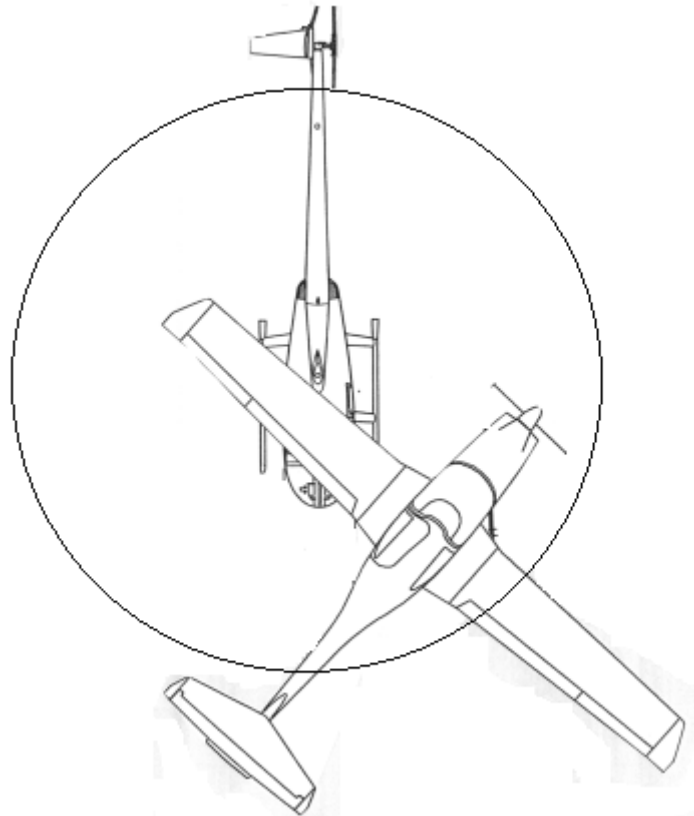
- von Hubschrauber B zu Flugzeug A in einem Winkel zwischen  $0^\circ$  und  $45^\circ$  zur Flugzeuglängsachse von links vorne nach rechts hinten erfolgte und
- von Flugzeug A zu Hubschrauber B in einem Winkel zwischen  $0^\circ$  und  $45^\circ$  zur Hubschrauberlängsachse von rechts vorne nach links hinten,

wobei die Hochachsen der beiden Luftfahrzeuge einen Winkel zwischen  $0^\circ$  und  $45^\circ$  einschlossen (Abb.).

Abb. Lage der Luftfahrzeuge beim Zusammenstoß – Grundrisse (Quelle: DA40D AFM, R44 POH)

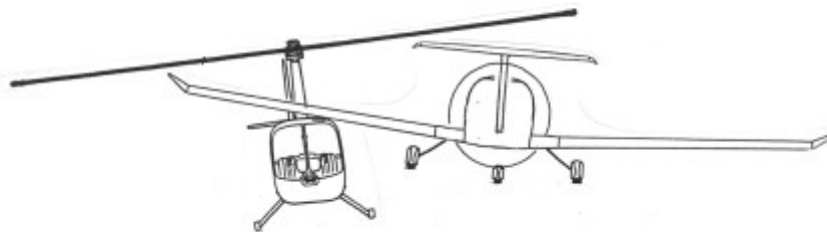
Abb. Lage der Luftfahrzeuge beim Zusammenstoß – Aufrisse (Quelle: DA40D AFM, R44 POH)

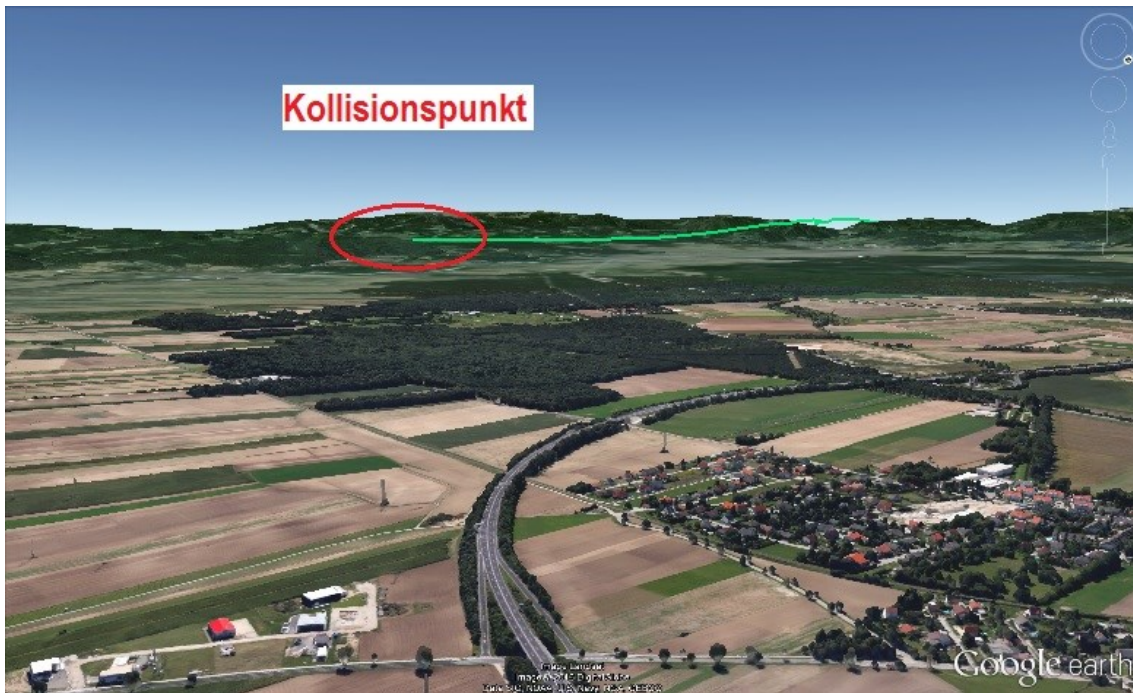
Die höchste Bodenerhebung in Sichtweite von Pilot A (Abb.) bei einer angenommenen Flugsicht von ca. 30 km (Bodensicht 30 km) war der ca. 30 km südwestlich des Kollisionspunkts befindliche Kampstein-Gipfel in der Buckligen Welt (ELEV 4812 ft MSL). Dahinter befindet sich ca. 37 km vom Kollisionspunkt entfernt der Hochwechsel-Gipfel (ELEV 5718 ft MSL). Beide Gipfel befanden sich ca. 1,8° über der Horizontalflugebene von Flugzeug A.

Abb. Flugweg von Hubschrauber B (GPS Active Log 29) - Blick in Flugrichtung von Flugzeug A vom Meldepunkt GOLF kommend (Quelle: Google™ earth).

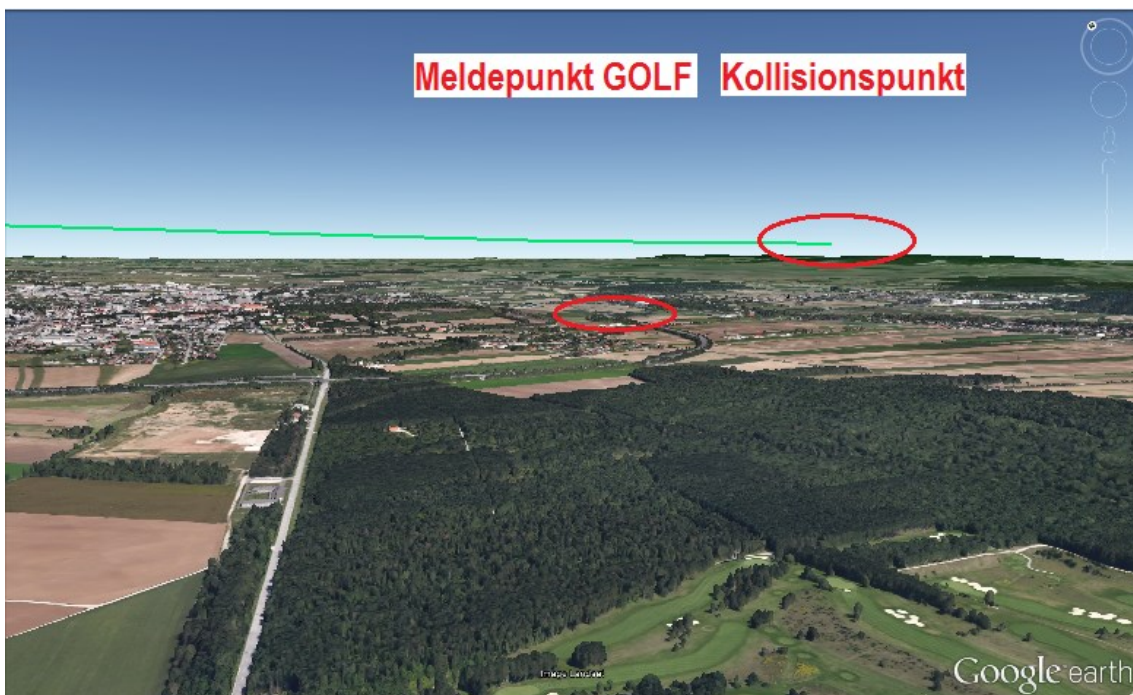
In einer Flughöhe von ca. 900 ft AGL befand sich die Grenzlinie zwischen der sichtbaren Oberfläche des Wiener Beckens und dem Himmel (Horizont) bei einer angenommenen Flugsicht von ca. 30 km ca.  $0,5^\circ$  unter der Horizontalflugebene von Hubschrauber B. Die höchste Bodenerhebung in Sichtweite von Pilot B (Abb.) war der ca. 20 km nordöstlich des Kollisionspunkts befindliche Sonnenberg-Gipfel im Leithagebirge (ELEV 1588 ft MSL), der sich ca.  $0,3^\circ$  unter der Horizontalflugebene von Flugzeug A befand.

Abb. Flugweg von Hubschrauber B (GPS Active Log 29) - Blick in Flugrichtung von Hubschrauber B in Richtung Meldepunkt GOLF eindrehend (Quelle: Google™ earth).
