Abschlussbericht

Unfall mit dem Motorflugzeug der Type Beechcraft 58TC Baron,
am 26.08.2024, um ca. 08:05 Uhr UTC, Westhang am Mottakopf, im Gebiet
der Gemeinde Brand, A-6708, Vorarlberg

GZ: 2025-0.636.891

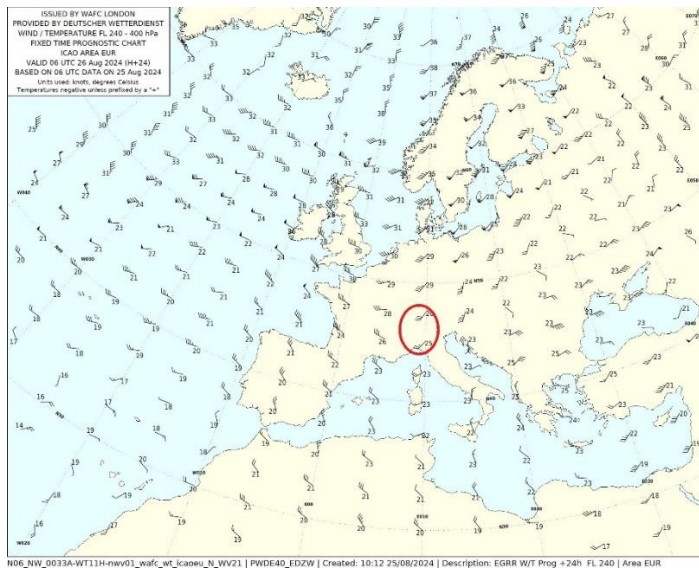
Abbildung 4 Wind und Temperaturkarte für Flugfläche 240 (WAFC)

Flugfläche 240 Gültigkeit besaß, wurden Südwestwinde mit einer Geschwindigkeit von ca. 30 Knoten und eine Temperatur von minus 26 Grad Celsius prognostiziert. Bei den vorliegenden niedrigen Temperaturen und der geringen Luftfeuchtigkeit ist mit keiner Eisbildung am Luftfahrzeug zu rechnen gewesen (siehe Abbildung 4). Der in Rede stehende Bereich ist auf den nachfolgenden Karten rot eingekreist dargestellt.

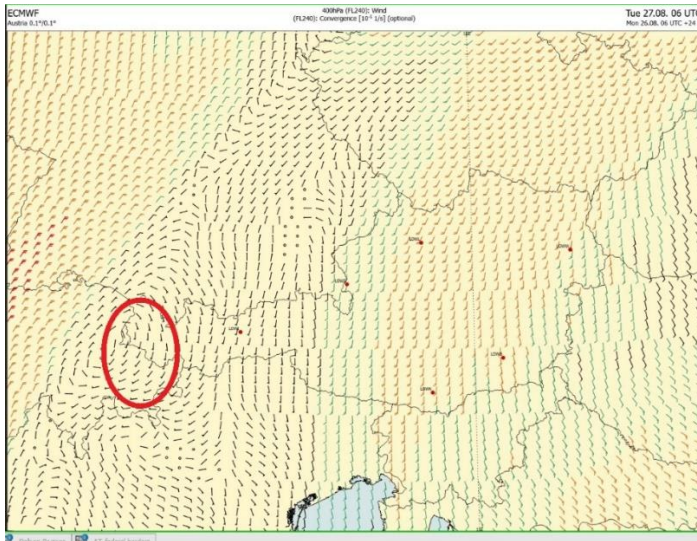
Abbildung 5 Feinaufgelöste Vorhersage für Flugfläche 240 (ECMWF)

Die feinaufgelöste ECMWF-Modellvorhersage (European Centre for Medium-Range Weather Forecasts) mit der Gültigkeit 26. August 2024 ab 06:00 Uhr UTC zeigt für die Flugfläche 240 nur schwache Winde im Bereich der Absturzstelle (siehe Abbildung 5).

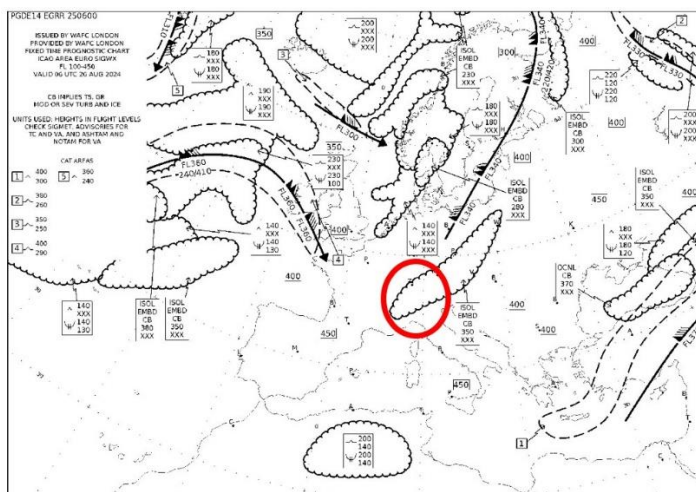
Abbildung 6 Europe Significant Weather Chart (EUR SIG WX)

Die EUR SIG WX Karte (Europe Significant Weather Chart) des 26. August 2024 zeigt eine Zone mit isolierten Gewittern, deren Obergrenze auf Flugfläche 350 verläuft (siehe Abbildung 6). Gemäß ALDIS befanden sich diese in Oberitalien (orange/rot), jedoch nicht an der Absturzstelle (siehe Abbildung 7).

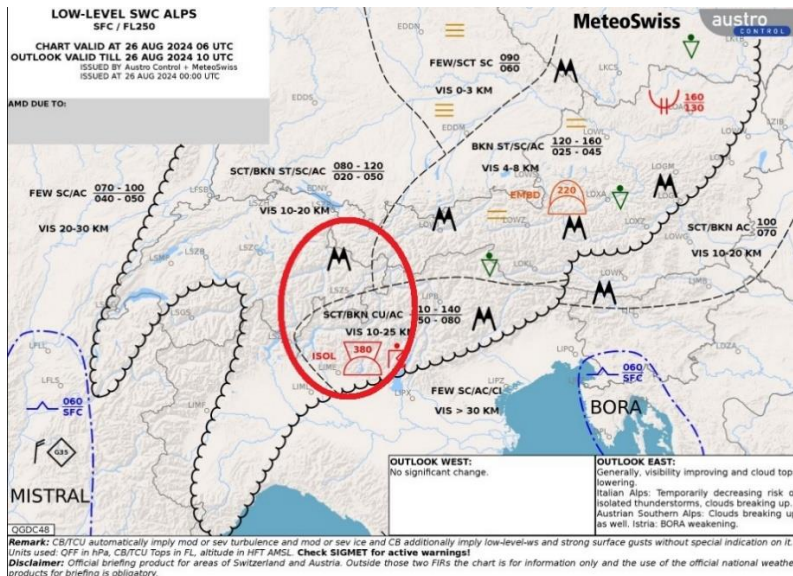
Abbildung 8 Wetterkarte für signifikantes Wetter bis Flugfläche 250

Die Wetterkarte für signifikantes Wetter bis Flugfläche 250 (Low-Level Significant Weather Chart Alps) mit der Gültigkeit 26. August 2024 von 06:00 – 10:00 Uhr UTC zeigt im Bereich der Absturzstelle Bewölkung mit Obergrenzen bis 12.000 ft (siehe Abbildung 8).

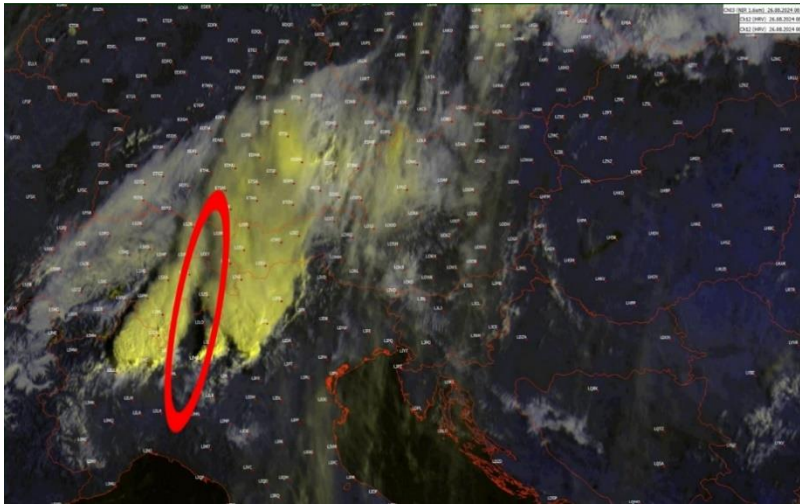
Abbildung 9 Satellitenbild vom 26.08.2024 um 08:00 Uhr UTC

Die Analyse des Satellitenbildes vom 26. August 2024 um 08:00 Uhr UTC ergibt eine Übereinstimmung mit den zuvor identifizierten Gewitterzentren in Oberitalien. Die signifikanten, gelben Zonen nördlich davon repräsentieren primär hohe Cirrusbewölkung, die durch die südliche Strömung in nördlicher Richtung transportiert wird. Eine Analyse der Flugroute zeigt, dass diese zwischen den Gewitterzentren im wolkenfreien Raum verlief (siehe Abbildung 9).

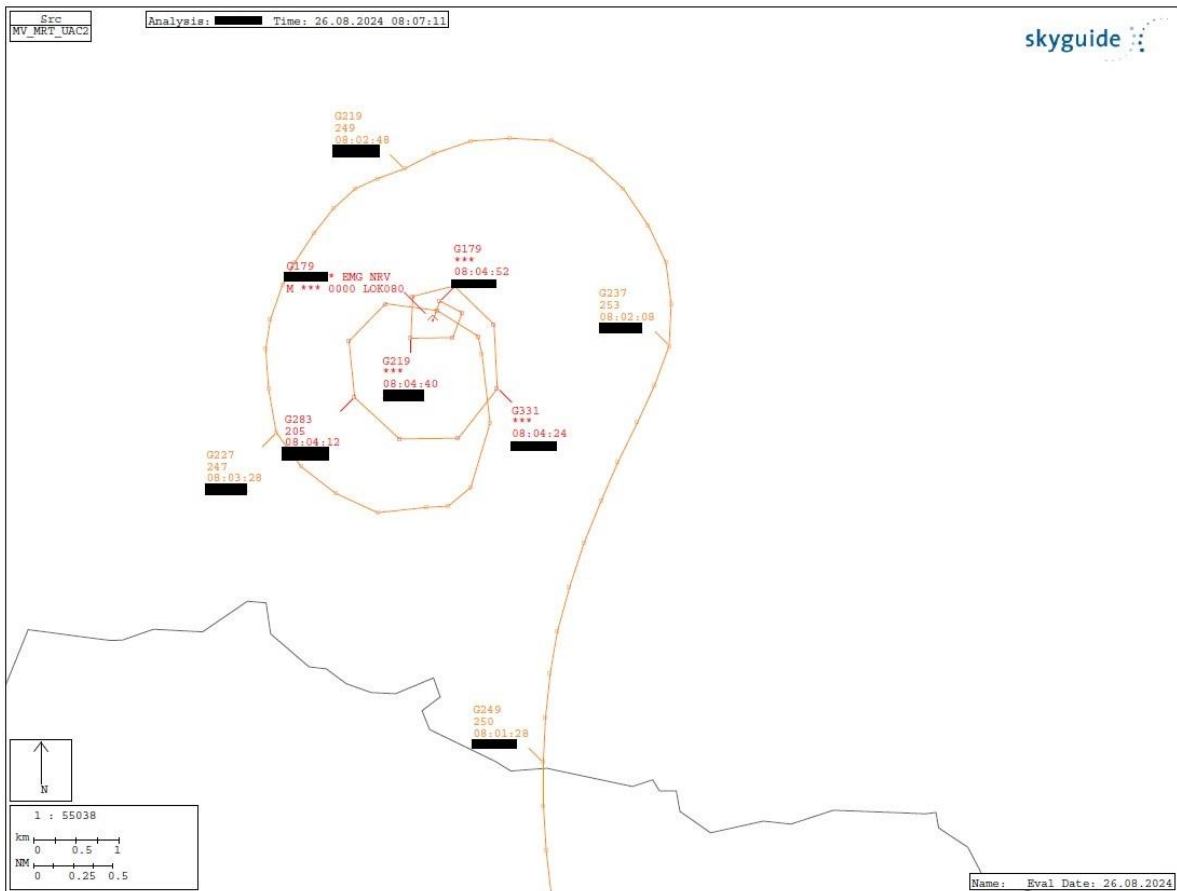
Abbildung 13 Radarplot 3 Flugweg im Österreichischen Luftraum

Der letzte registrierte Aufzeichnungspunkt liegt zeitlich nahe bei 08:04:52 Uhr UTC, bis keine weiteren Höhendaten vom ADS-B Transponder aufgrund der Topographie von SKYGUIDE empfangen werden konnten.
