# UNTERSUCHUNGSBERICHT

## ZUSAMMENSTOSS IN DER LUFT EINES MOTORFLUGZEUGES TYPE DV 20 UND EINES HUBSCHRAUBERS TYPE AS 332

**am 5. März 2007, um 09:53 Uhr UTC  
im Platzbereich des Flugplatzes  
Zell am See, Salzburg**

Unfalluntersuchungsstelle des Bundes  
Fachbereich Luftfahrt

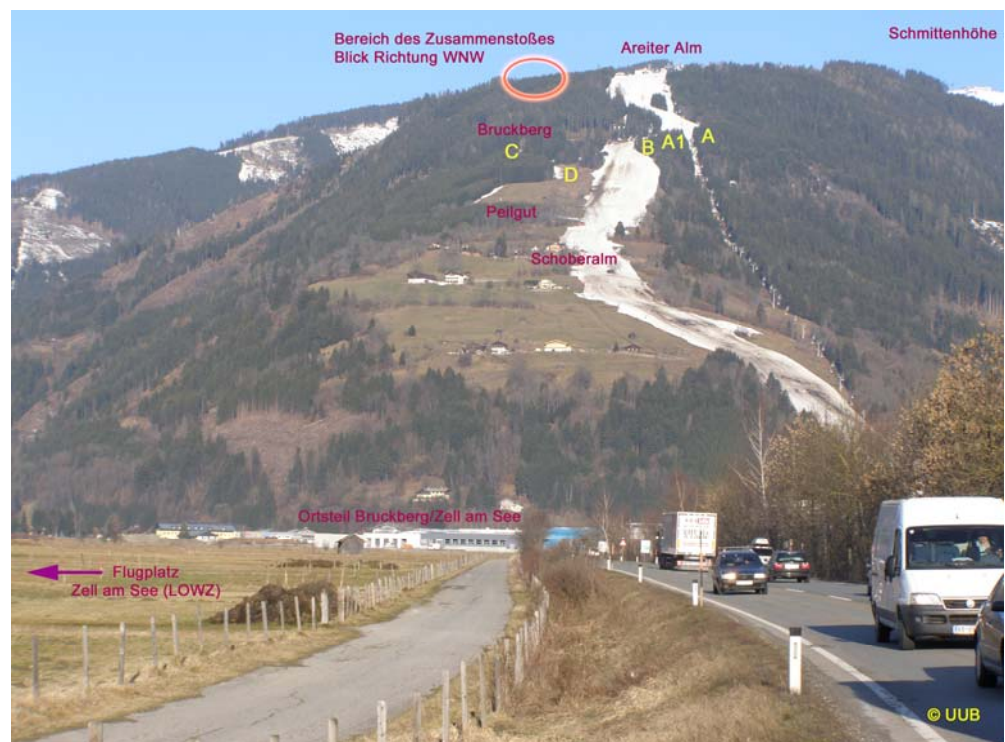
Übersicht:

Es wurden vier Fundstellen mit den größten LFZ-Teilen gefunden, vermessen und von oben nach unten mit A, B, C und D gekennzeichnet. Kleinere Wrackteile wurden von den Koordinaten der Hauptfundstücke aus vermessen. Es wurden an jedem der Hauptfundorte Wrackteile bzw Dokumente beider Luftfahrzeuge gefunden.

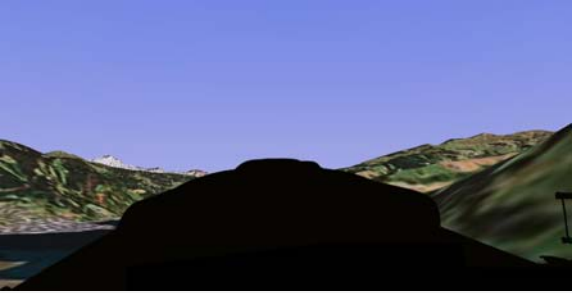
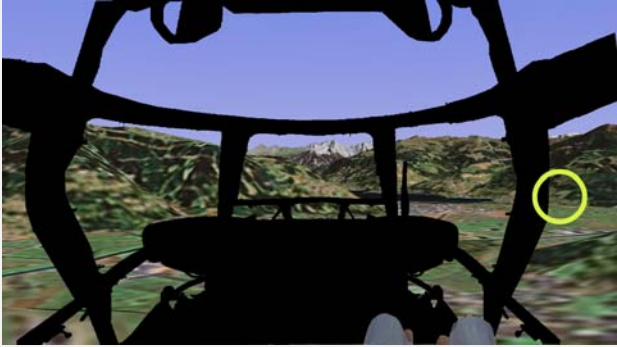
| Cockpitsicht<br>Motorflugzeug | Zeit | Cockpitsicht<br>Hubschrauber |
|---|---|---|
| Das MF im Querabflug von RWY08; Konfigurationsänderung (RPM, evtl Landescheinwerfer, Klappen eingefahren, evtl Leistungseinstellung); der MF-Pilot erhält seine Startzeit gemeldet; hört mit an Sicherheit grenzender Wahrscheinlichkeit, dass der HS-Pilot sein MF gesehen hat. Der HS befindet sich etwa in der 7h-Position des MF. | | Der HS südlich von Kaprun im Steigflug; der Pilot meldet das MF im Querabflug in Sicht zu haben. |

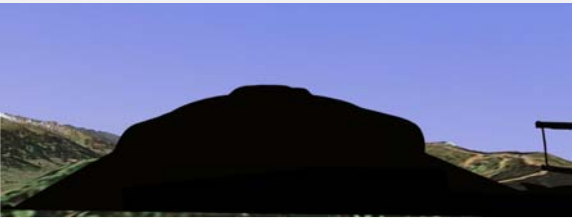
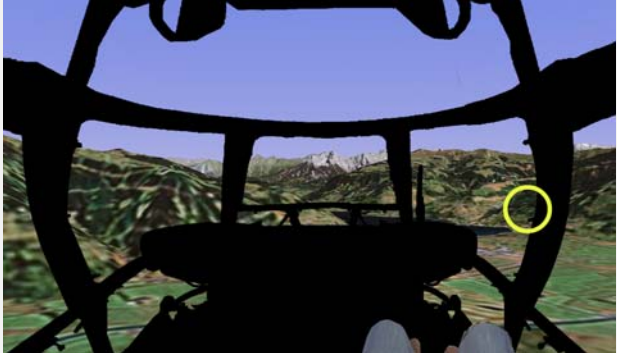
| Cockpitsicht<br>Motorflugzeug | Zeit | Cockpitsicht<br>Hubschrauber |
|---|---|---|
| Das MF beginnt eine Linkskurve über den Zeller See in Richtung NOVEMBER 2. | | Der HS überfliegt die Ortschaft Kaprun im westlichen Ortsgebiet. |

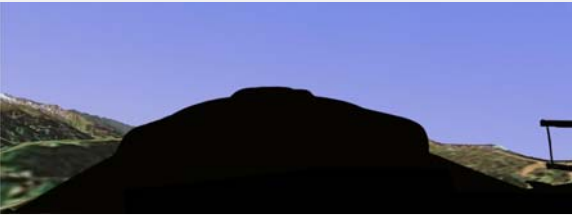
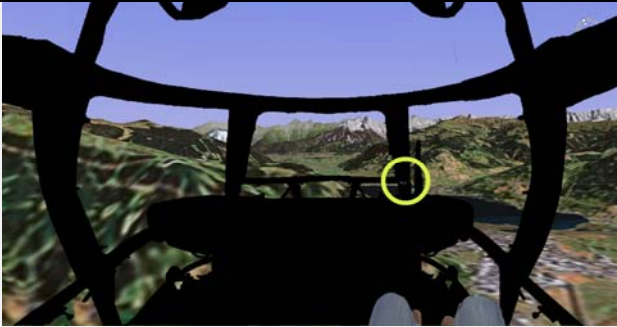
| Cockpitsicht<br>Motorflugzeug | Zeit | Cockpitsicht<br>Hubschrauber |
|---|---|---|
| Das MF erreicht das südliche Ende von Zell am See; kurz vor dem Einkurven nach links. | | Der HS überfliegt die Salzach westlich des Schießstandes. |

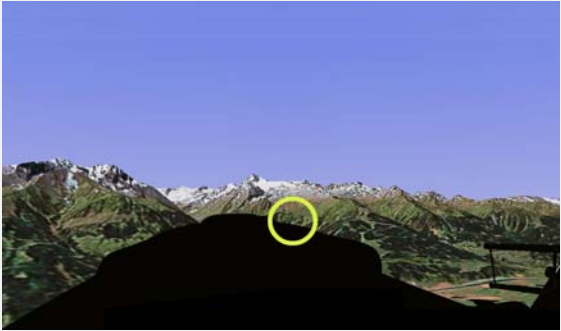
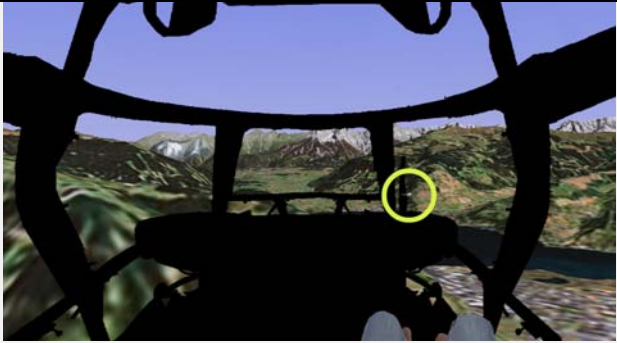
| <p>Das MF wechselt die Flugrichtung aus der Linkskurve in eine Rechtskurve in Richtung Fürth (Verfahren: N von Fürth Richtung W halten, Kurs ca. 275°, oder der Platzrunde Richtung S folgen); der Pilot könnte aber auch aus der Linkskurve heraus direkt auf Westkurs abgekürzt haben.</p> | | <p>Der HS überfliegt den Golfplatz, knapp vor der verlängerten Pistenmittellinie.</p> |

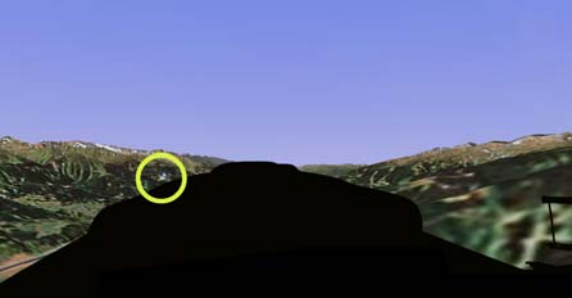
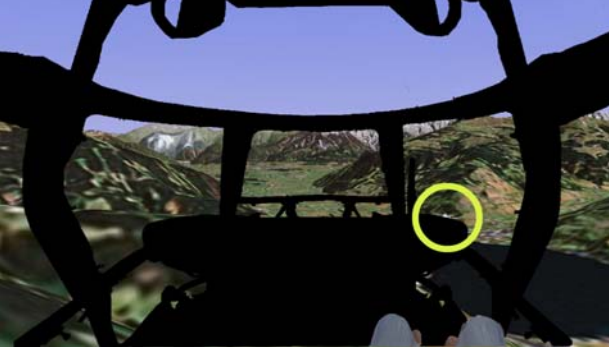
| <p>Bis zu diesem Punkt waren beide LFZ für die Piloten immer noch als Punkte wahrnehmbar. Die Größe ändert sich erst weniger als 10 sec vor dem Zusammenstoß wahrnehmbar, die Farbe wird erst sehr spät erkennbar. Statistisch wurde eine Zeitspanne von 5,4 sec vom ersten Erkennen bis zum Beginn der Ausweichbewegung des LFZ ermittelt (NTSB-Untersuchungen über mehr als 30 Jahre).</p> | | |
| <p>Das MF befindet sich auf Westkurs, über dem Keilberg westlich von Schüttendorf; der HS wird erst hier wahrnehmbar größer.<br/>Der MF-Pilot blickt hauptsächlich oder ausschließlich um ca 15-20° nach rechts.</p> | | <p>Der HS hat die Bundesstraße 168 (Salzachtal-Bundesstraße) westlich von Zellermoos überflogen und befindet sich knapp südwestlich des Peilgutes.<br/>Der HS-Pilot blickt hauptsächlich oder ausschließlich um ca 10-15° nach links.</p> |

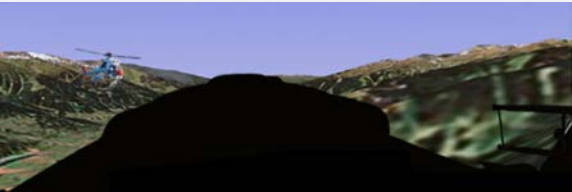
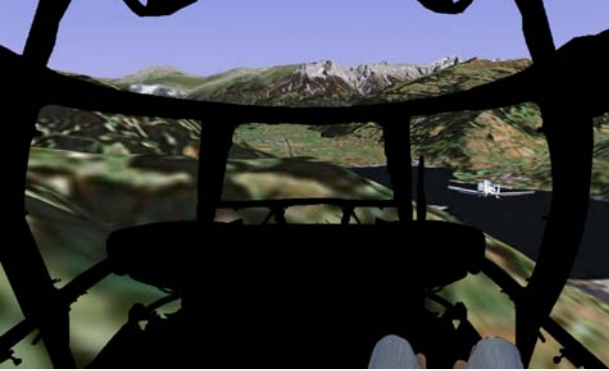
| <p>Die Objekte werden erst in den letzten Sekunden der Annäherung – obwohl in Bewegung – plötzlich größer und wahrnehmbar; für den Ausweichvorgang wären mindestens 5,4 sec für</p> <ul style="list-style-type: none"> <li>- das Wahrnehmen</li> <li>- die Weiterleitung der optischen Reize als elektrische Impulse zum Gehirn</li> <li>- die Verarbeitung der Impulse zu einem Bild</li> <li>- die Beurteilung des Bildes sowie die Einschätzung eines drohenden Risikos</li> <li>- das Einstufen als potentiell lebensbedrohliche Gefahr</li> <li>- die Erwägung der Abwehrmöglichkeiten</li> <li>- die Entscheidung zu einer Gegenmaßnahme</li> <li>- die „Anweisung“ an die Erfolgsorgane (Arm, Hand am Stick)</li> <li>- die Zeit zur tatsächlichen Bewegung, zB des Sticks, in die nötige/maximale Auslenkposition</li> <li>- und letztlich für das Ansprechen der Steuerelemente und die Übertragung auf das Medium</li> </ul> <p>nötig. Das bedeutet, es vergehen im Schnitt mindestens 5,4 sec bis zum Beginn der Ausweichbewegung (oder anderer Maßnahmen), für die Vollendung der Maßnahme noch mehr!</p> | | |

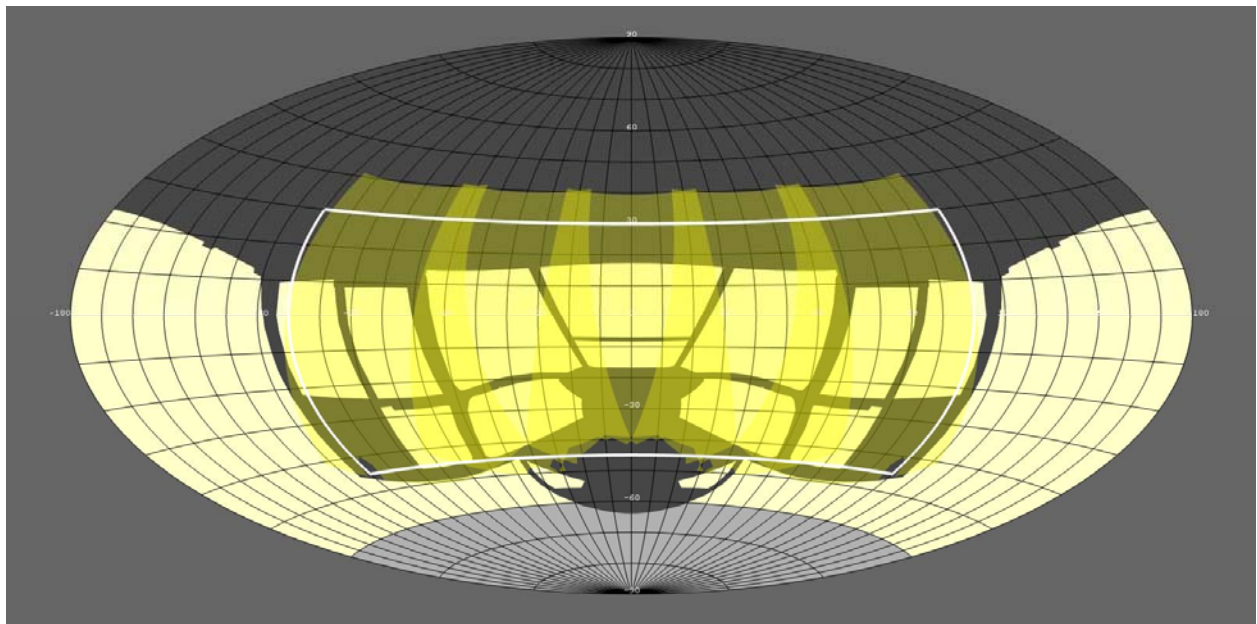
Aitoff Plot for AS 532 (Middle Eye-Point)

Die Darstellung des Sichtfeldes aus der Mittelposition sowie aus der Position des Piloten auf dem rechten Sitzplatz im Cockpit des HS Type AS 532 (baugleich zur AS 332). Letztere Abbildung spiegelt die korrekte Situation mit der perspektivischen „Verzerrung“ dar, auf die aus Gründen der Übersicht in den Darstellungen im Kapitel 1.16.6 aus Gründen der besseren Übersicht verzichtet wurde (die perspektivische Darstellung hätte für die relevante rechte Bildhälfte eine geringe Verschlechterung der Sicht ergeben).
