Abschlussbericht

Unfall mit dem Motorflugzeug der Type Extra EA300/LC,
am 13.09.2023, um ca. 15:31 Uhr UTC in
A-8412, Sankt Ulrich am Waasen, Steiermark
GZ: 2025-0.539.355

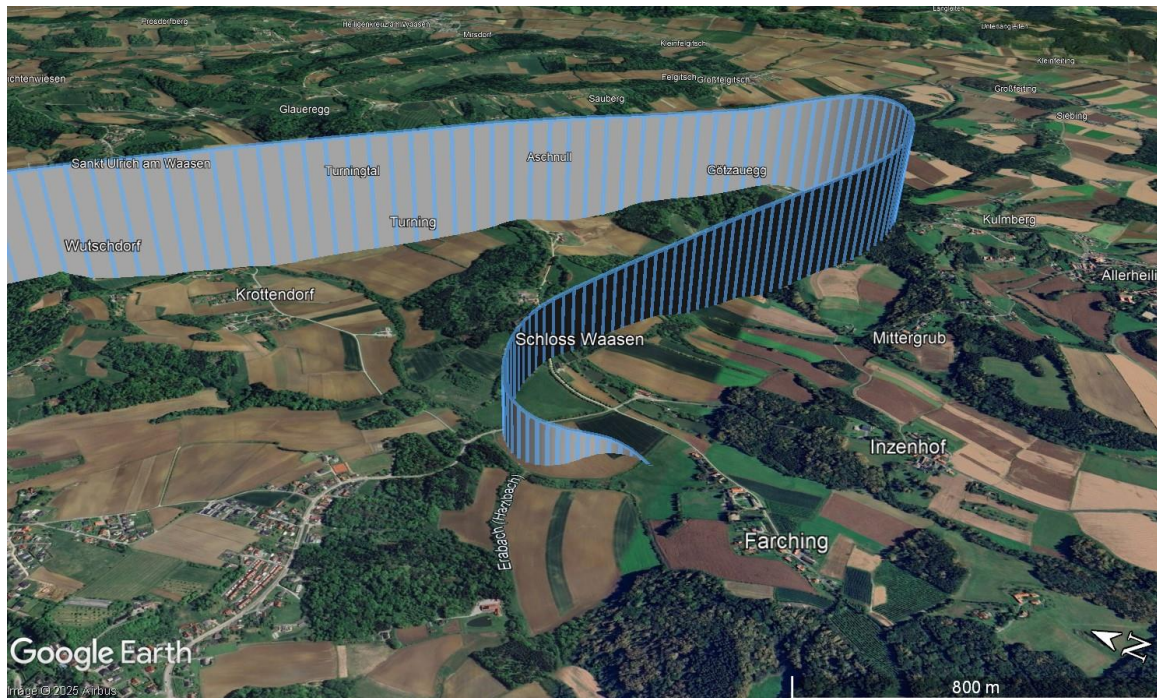
Abbildung 4 Letzter Abschnitt des Fluges

Kurz nach dem Start meldete der Pilot über die Startfrequenz ein Problem mit dem Triebwerk. Durch den Leistungsverlust am Triebwerk gelang es dem Piloten nicht, die Höhe zu halten und er beschloss, das Luftfahrzeug auf einer Wiese zu landen. Während des Anfluges auf diese Wiese erkannte der Pilot eine Baumreihe. Um mit dieser nicht zu kollidieren, betätigte der Pilot das Höhenruder und versuchte, diese zu überfliegen. Kurz darauf kam es zu einem Strömungsabriss und das Flugzeug stürzte auf die Wiese.

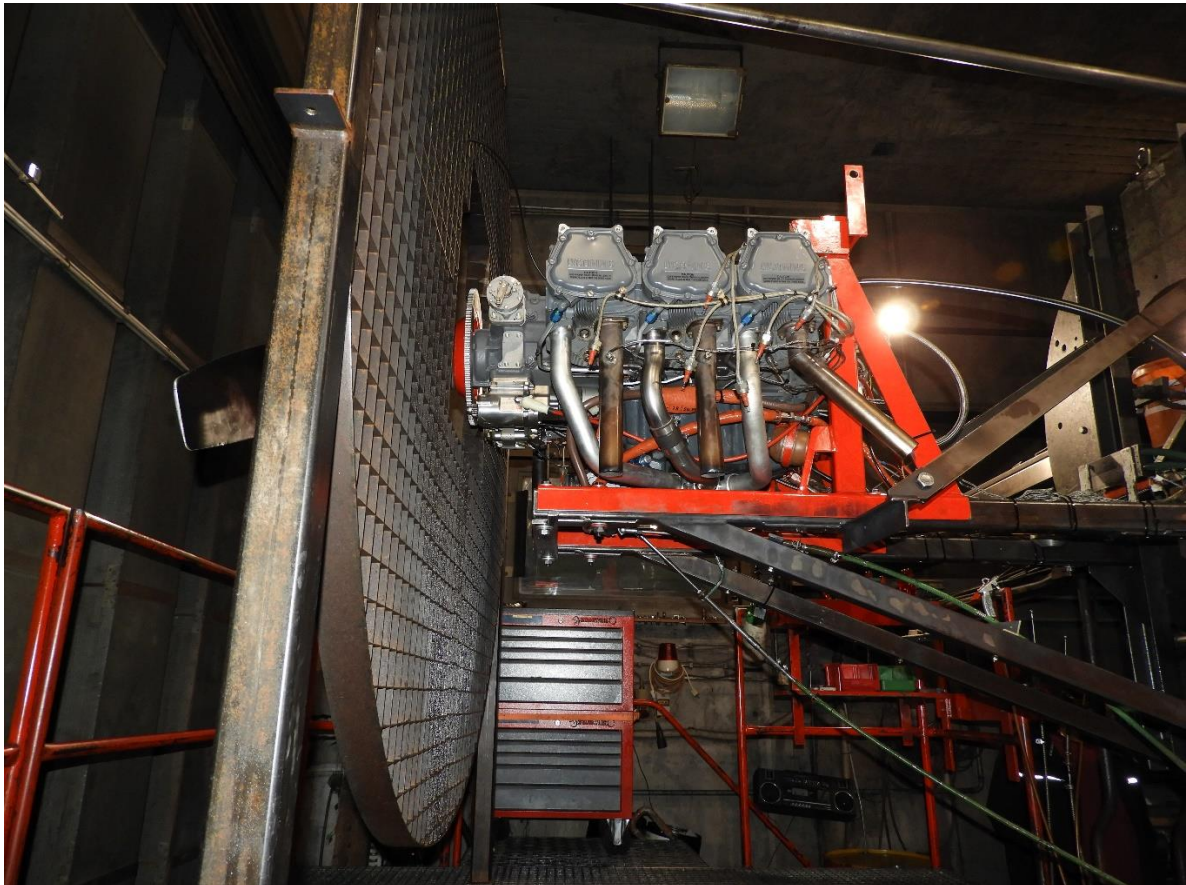
Abbildung 7 Aufbau Testlauf

Die Abbildung 7 zeigt den Motor des Luftfahrzeuges, wie er am Prüfstand des zertifizierten Motorinstandhaltungs- sowie Überholungsbetriebes montiert wurde.

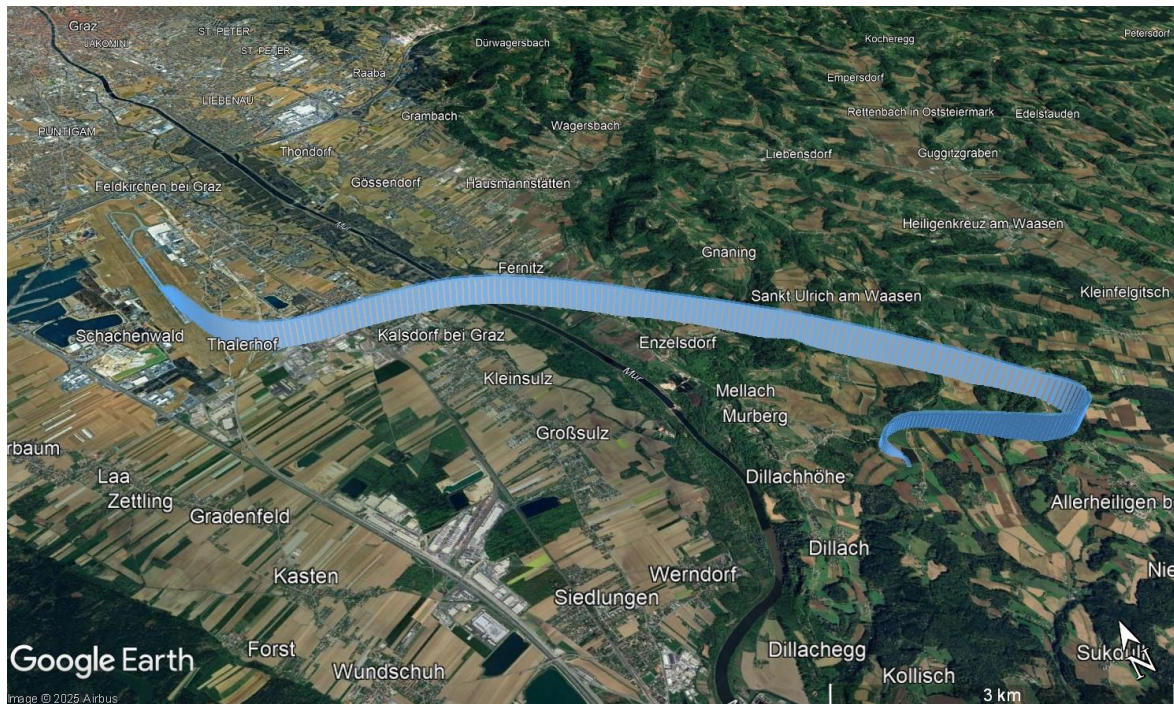
Abbildung 13 Flugverlauf (Gesamt)

Der Pilot wählte eine Wiese als Notlandefläche. Beim Anflug auf diese bemerkte er eine Baumreihe, die eine Gefahr für die Landung darstellte. Um einer Kollision mit den Bäumen zu entgehen, versuchte der Pilot, das Höhenruder zu betätigen und die Bäume zu überfliegen. Dabei kam es zu einem Strömungsabriss an den Tragflächen des Flugzeugs. Dies führte zum Aufprall des Flugzeugs auf der Wiese.

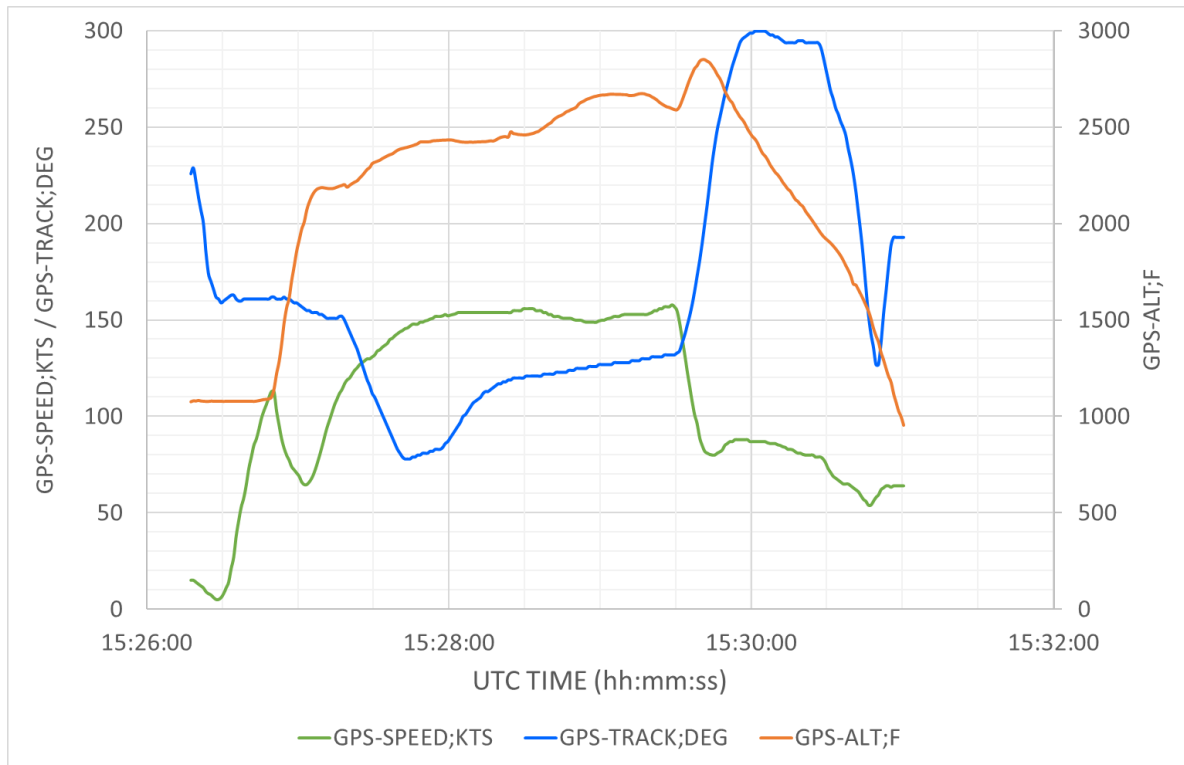
Abbildung 15 Flugdatenanalyse (Geschwindigkeit, GPS Track, Höhe über die Zeit)

Das Diagramm (Abbildung 15) zeigt den Flugverlauf. Nach dem initialen Steigflug folgte eine Kursänderung, während die Geschwindigkeit nachließ. Dies deutet auf das Ausrichten des Luftfahrzeuges auf die Notlandung auf der Wiese hin.
