BREMSANSTAND ZUG 99480

am 6. Juli 2011

**Österreichische Bundesbahnen
Strecke 10105
Arlbergstrecke**

Untersuchungsbericht

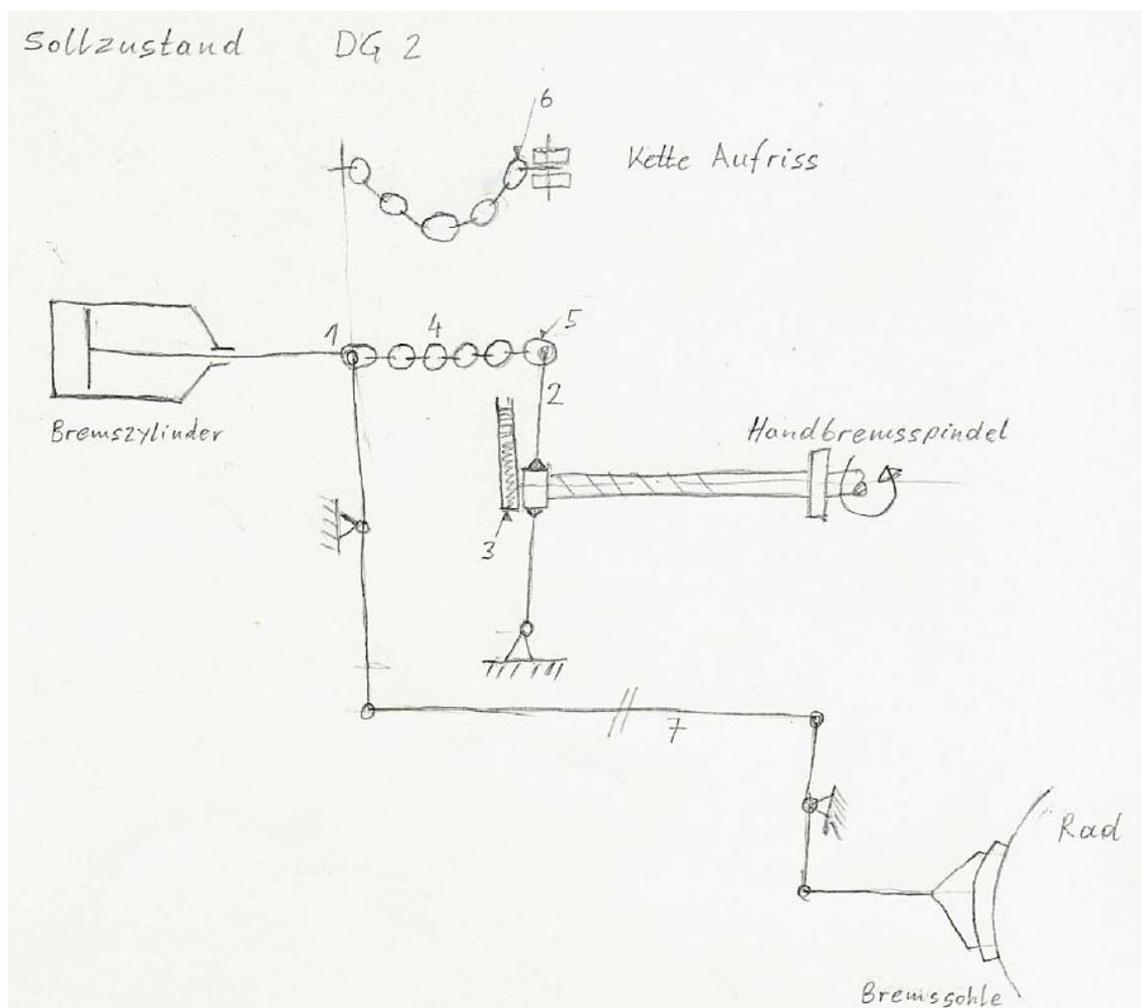
Abbildung 26 Prinzipskizze Bremsgestänge Drehgestell 2 – Sollzustand - Quelle [2]

Im Zuge der Untersuchungen vor Ort in Bludenz und während des Aufenthaltes in der Werkstätte in Wels konnte als Ursache eine unglückliche Verkettung dreier voneinander unabhängigen Umständen festgestellt werden (gleiche Bezeichnung der Bauteile wie in Abbildung 26 und Abbildung 27 dargestellt).

Durch die Verkettung der drei vorgenannten Feststellungen entstand der in der Expertise durch [2] (siehe Punkt 6.9) beschriebene Zustand, dass der Bremszylinder dieses Drehgestells in seiner Bewegung eingeschränkt war und somit auf diesem Drehgestell nicht die volle Bremsleistung einwirken konnte.
